Expediente: 167/2021

(AP-226-2021 a AP-230-2021)
AP-227-2021
CAF

FICHA DE APEO DE ARBOLADO VIARIO (AP227/21) PARTE 2ª

ISA Formulario de Evaluación Básica de Riesgo de Arbolado

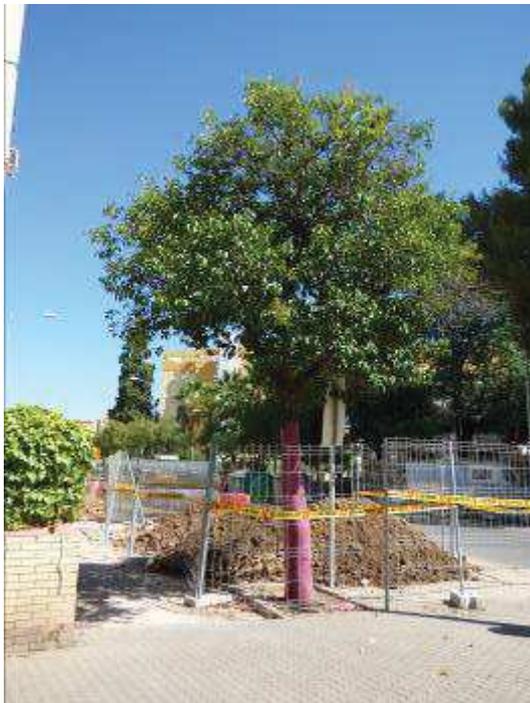
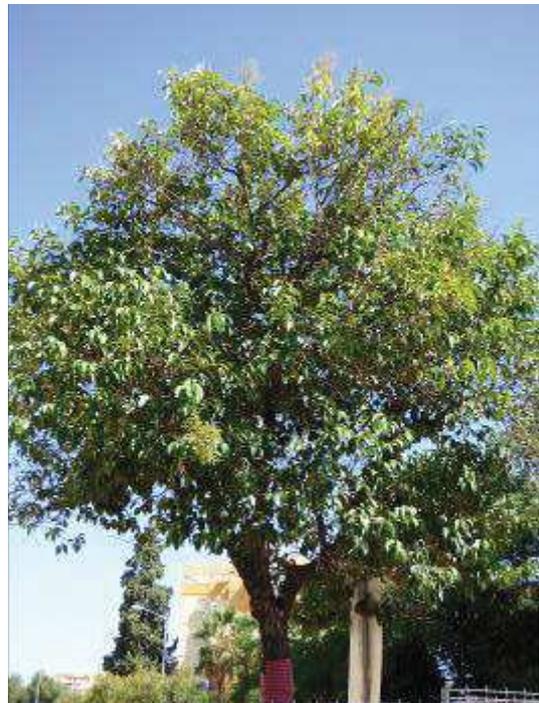
9. FOTOGRAFÍAS

5. **LATITUD DE ACERADO:** Acceso a viviendas y zona comercial.
6. **LESIONES GRAVES:** Zonas de descortezado y madera expuesta por lesiones superficiales en el tronco y base de ejes principales. Pudrición incipiente del duramen.

7. **ESTADO GENERAL:** Árbol maduro, con vitalidad media, porte refaldado.
8. **OBSERVACIONES:** Interferencia ineludible de la posición arbolada con la obra de la empresa EMASESA para sustitución de la red subterránea de abastecimiento y saneamiento en la Barriada Juan XXIII. Los daños proyectados, infringidos sobre raíces de relevancia estructural dentro del área crítica de anclaje, implican la pérdida definitiva de viabilidad del árbol, sin alternativas posibles del trazado soterrado que permitan la conservación del ejemplar.

MOTIVO DEL APEO: Obra de sustitución de canalizaciones de servicios de EMASESA
