Expediente: 167/2021

(AP-226-2021 a AP-230-2021)
AP-229-2021
CAF

FICHA DE APEO DE ARBOLADO VIARIO (AP229/21) PARTE 2ª

ISA Formulario de Evaluación Básica de Riesgo de Arbolado

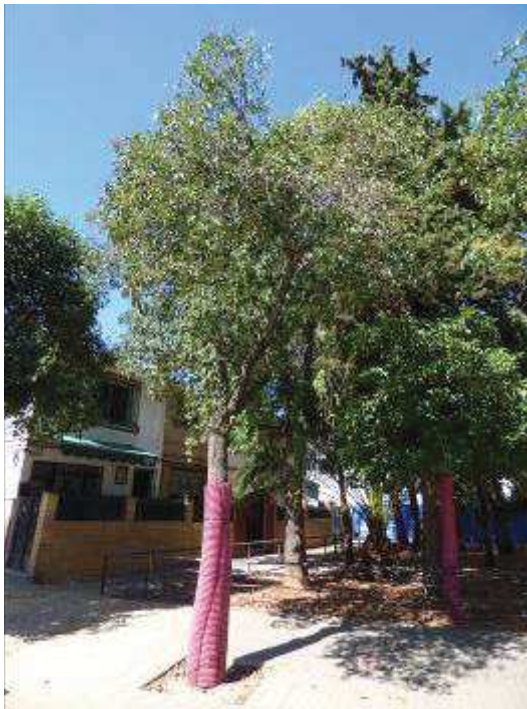
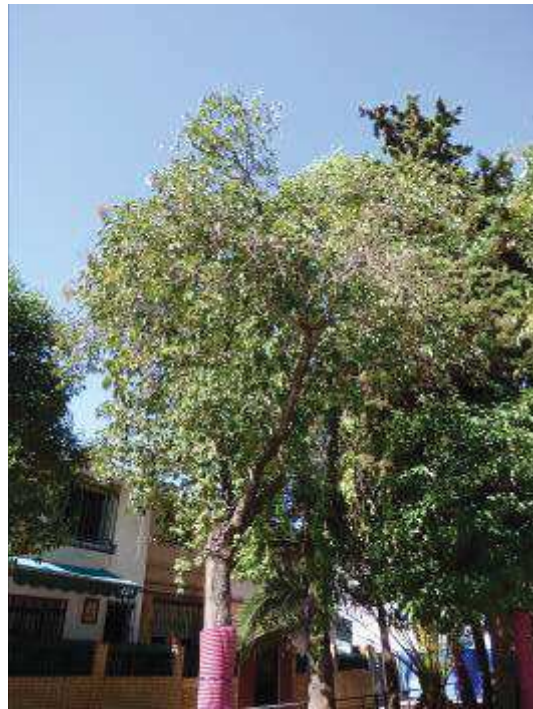
9. FOTOGRAFÍAS

5. **LATITUD DE ACERADO:** Acceso a viviendas y franja de aparcamiento en línea.
6. **LESIONES GRAVES:** 20% de ramillas secas en copa y otros síntomas de decaimiento fisiológico (hojas cloróticas y escasa brotación). Zonas de descortezado y madera expuesta por lesiones superficiales en el tronco y base de ejes principales. Pudrición incipiente del duramen.

7. **ESTADO GENERAL:** Árbol maduro, levemente desvitalizado, porte refaldado.
8. **OBSERVACIONES:** Interferencia ineludible de la posición arbolada con la obra de la empresa EMASESA para sustitución de la red subterránea de abastecimiento y saneamiento en la Barriada Juan XXIII. Los daños proyectados, infringidos sobre raíces de relevancia estructural dentro del área crítica de anclaje, implican la pérdida definitiva de viabilidad del árbol, sin alternativas posibles del trazado soterrado que permitan la conservación del ejemplar.

Árbol maduro, levemente desvitalizado (20% de ramillas secas y escasa brotación epicórmica o adventicia), de pequeño porte y sin afecciones foliares relevantes. Lesiones superficiales con descortezados y madera expuesta en tronco, de escasa trascendencia mecánica. Dada la fase de desarrollo, previsible pudrición incipiente del duramen.

La ejecución de las obras de sustitución de las canalizaciones subterráneas de los servicios de abastecimiento y saneamiento de EMASESA obligan al apeo del ejemplar, puesto que afectan de manera grave e ineludible a las raíces leñosas de relevancia estructural del árbol, a causa de la excavación en el área crítica de anclaje, lo que implica un incremento no tolerable del riesgo de vuelco y compromete definitivamente su viabilidad a corto plazo. Una vez completada la obra, se procederá a la renovación del arbolado viario afectado por estos trabajos.
