Expediente: 168/2021

FICHA DE APEO DE ARBOLADO VIARIO (AP232/21) PARTE 2ª

MOTIVO DEL APEO: Obra de sustitución de canalizaciones de servicios de EMASESA

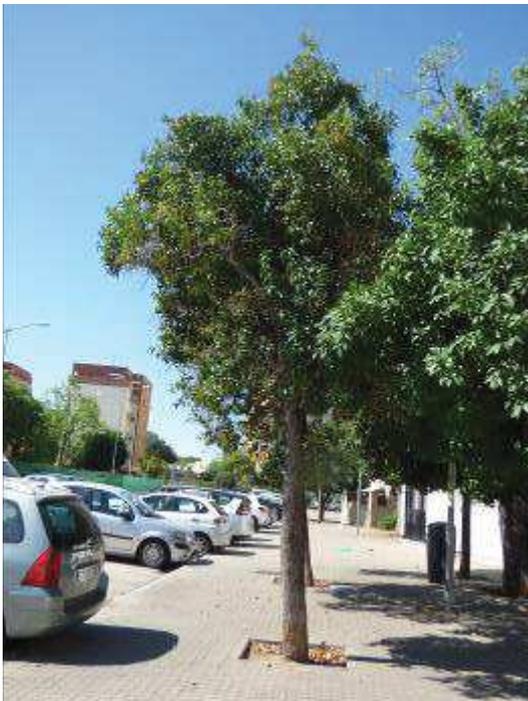
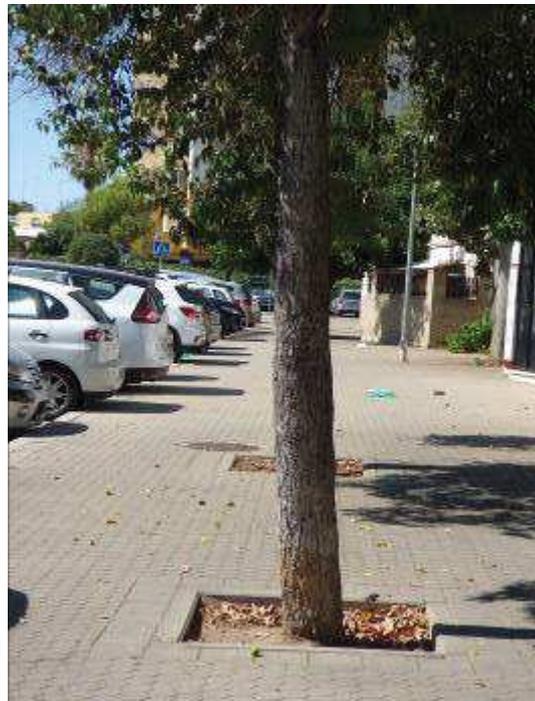
9. **FOTOGRAFÍAS**

5. **LATITUD DE ACERADO:** Acceso a viviendas y franja de aparcamiento en línea.
6. **LESIONES GRAVES:** Zonas de descortezado y madera expuesta por lesiones superficiales en el tronco y base de ejes principales. Pudrición incipiente del duramen.

7. **ESTADO GENERAL:** Árbol maduro, vitalidad media, porte refaldado.
8. **OBSERVACIONES:** Interferencia ineludible de la posición arbolada con la obra de la empresa EMASESA para sustitución de la red subterránea de abastecimiento y saneamiento en la Barriada Juan XXIII. Los daños proyectados, infringidos sobre raíces de relevancia estructural dentro del área crítica de anclaje, implican la pérdida definitiva de viabilidad del árbol, sin alternativas posibles del trazado soterrado que permitan la conservación del ejemplar.
