FICHA DE SOLICITUD DE APEO DE ARBOLADO VIARIO (AP148/21) PARTE 1ª

Código Apeo: AP 148/21

UBICACIÓN: Bulevar de la calle Tomas Alva Edison .Isla La Caruja

Árbol: *Schinus molle*

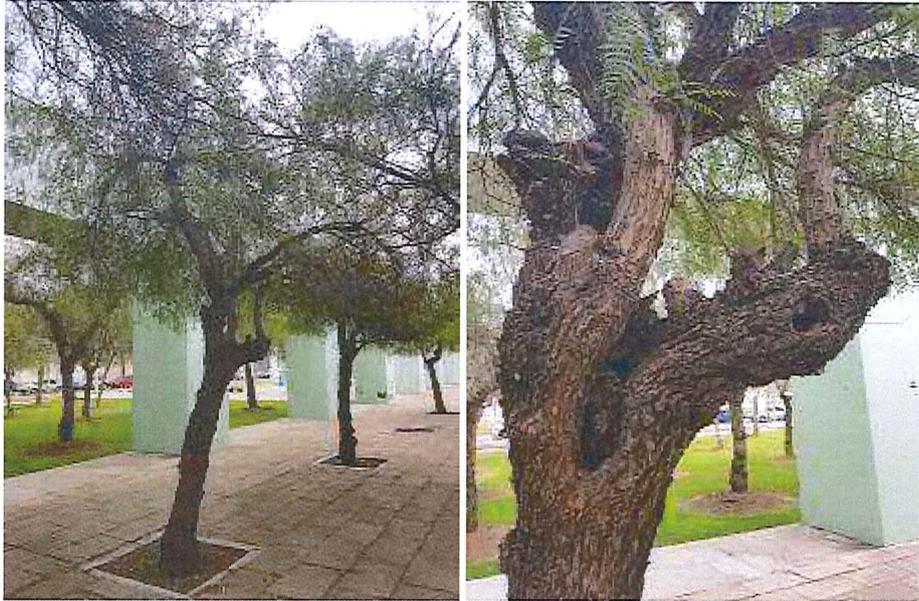
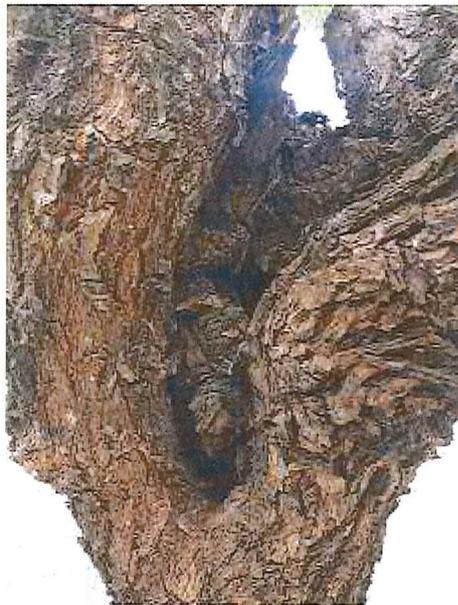
9. **FOTOGRAFÍAS:**

6. **LESIONES GRAVES:** Tronco completamente hueco en la cruz, con probable progresión radicular de la disfuncionalidad y descomposición que se observa en el fuste. Varias cavidades importantes, y otras menores, abiertas al exterior, desde donde se observa que el grosor máximo de madera sana a lo largo del tronco es reducido., y que esta pared residual ha desaparecido por necrosis y pudrición en más parcialmente en el contorno perimetral

7. **ESTADO GENERAL:** Fase de desarrollo muy avanzada y vitalidad media-baja. La capacidad de carga del tronco es baja de manera que el vigor de copa aumenta la probabilidad de fractura.

8. **OBSERVACIONES:** Numerosos antecedentes de fallo de ejemplares coetáneos, con ramas funcionales pero insuficiente pared residual desde la perspectiva mecánica. Durante los últimos años se han realizado varias intervenciones de poda de descarga y control de copa para conservar el ejemplar el mayor tiempo posible, pero actualmente no sería capaz de soportar un trasplante para sobrevivir a la futura obra de Emasesa.

El apeo del ejemplar de Schinus molle que más adelante se identifica, situado en la calle Tomás Alva Edison de la Isla de la Cartuja, Sevilla, de acuerdo con el informe Técnico emitido al respecto.

ACTUACIÓN FUTURA: A la finalización de las obras de Emasesa se seguirán las instrucciones de Parques y Jardines para su reposición o sustitución por la especie que se decida.
