Expediente 70/2021

AP-524-2021
CAF

FICHA DE APEO DE ARBOLADO VIARIO (524/21) PARTE 2ª

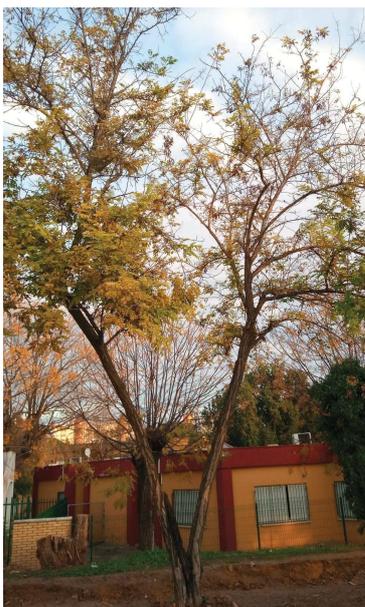
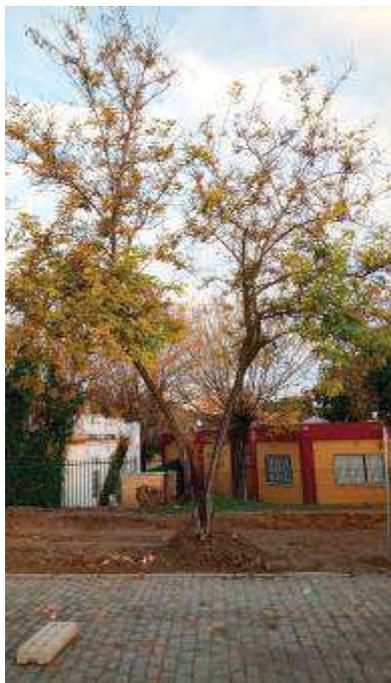
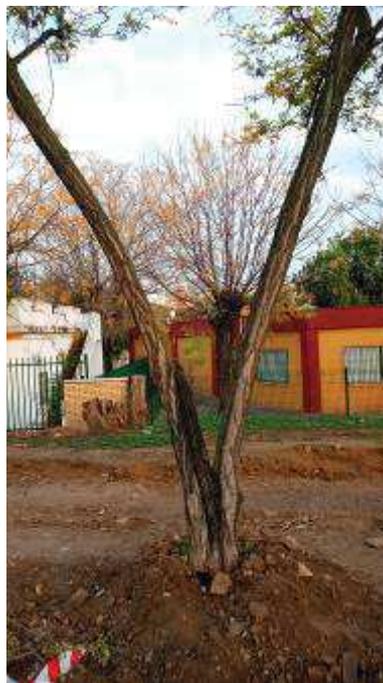
9. **FOTOGRAFÍAS:**

5. **LATITUD DE ACERADO:** Zona de estacionamiento de vehículos con acceso a centros educativos y culturales.
6. **LESIONES GRAVES:** Codominancia de fustes desde el cuello, con corteza incluida entre ellos, habitual en la especie, a pesar de que el ángulo de inserción entre ambos es mayor de 25°. Franja longitudinal de madera necrótica de 15cm de ancho x 90cm de extensión longitudinal, localizada en la cara interna del eje Oeste. Afecciones abióticas radiculares previas a la obra por la excesiva compactación del terreno y la superficie de albero. Se proyectan alteraciones y daños graves ineludibles en el área crítica de anclaje radicular debido a las obras de reacondicionamiento urbanístico de la zona.

7. **ESTADO GENERAL:** Árbol adulto, con porte alterado induciendo la consolidación de dos troncos codominantes. Desvitalización incipiente con escaso refuerzo estructural de las debilidades mecánicas detectadas.

8. **OBSERVACIONES:** Las obras proyectadas por la Gerencia de Urbanismo para la adecuación de este espacio implican afecciones sobre este ejemplar, y otro pie anexo coetáneo de la misma especie (ID41), incompatibles con su conservación. No hay alternativas viables para evitar los daños previstos ni posibilidad de trasplante, debido al estado biomecánico actual de estos árboles, que serán sustituidos una vez finalizados los trabajos de construcción.
