**Expediente: 532/2022**

AP-311-2022 a AP-313-2022  
AP-312-2022  
CAF

**FICHA DE APEO DE ARBOLADO VIARIO (AP 312/22) PARTE 2ª**

# ISA Formulario de Evaluación Básica de Riesgo de Arbolado

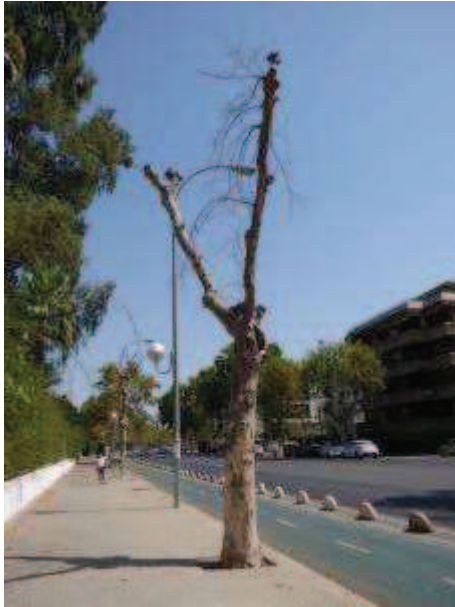
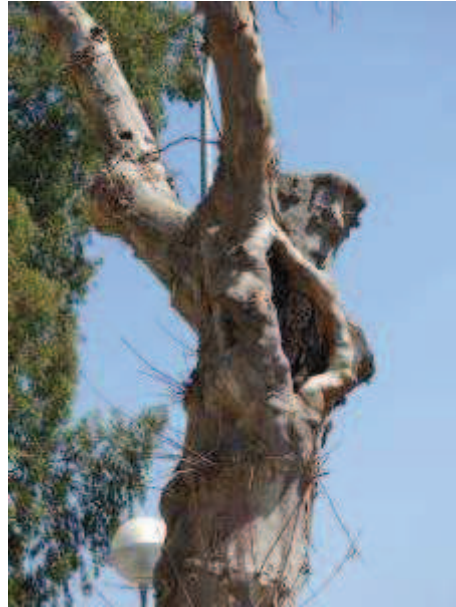
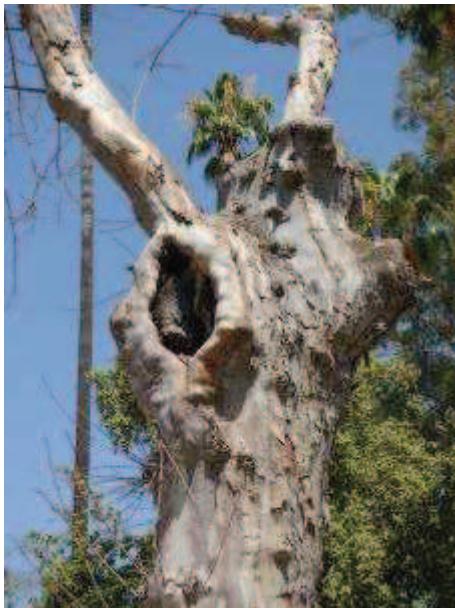
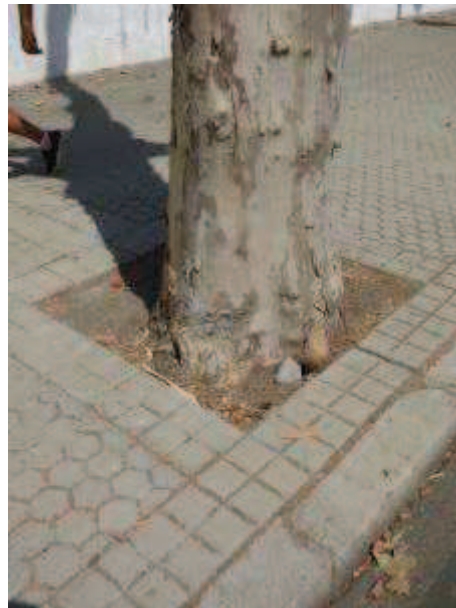
**9. FOTOGRAFÍAS:**

6. **LESIONES GRAVES:** Chancros y termiteros extendidos, en evolución activa, observándose descortezado, necrosis y degradación mecánica de la madera afectada. Se trata del chancro característico de esta especie en nuestra ciudad, originado, según varios autores, por la acción conjunta de numerosos agentes bióticos (entre ellos, según diversos estudios, se ha detectado la presencia de *Kaloterms flavicollis* (termita), *Synanthedon codeti* (lepidóptero) y hongos como *Fusarium solani*, *Phaeoacremonium inflatipes*, *Splanchnonema platan*, *Inonotus sp.* y *Phialophora sp.*), en la base de los ejes primarios de copa, cruz principal y a lo largo del tronco. La incesante actividad de los agentes impide la compartimentación efectiva de las heridas, por lo que es probable el incremento progresivo de las lesiones, tanto en el interior de los fustes (oquedades y galerías), como en el exterior (necrosis cortical). 100% madera muerta en descomposición. Tras la muerte del ejemplar, existe una alta probabilidad de fractura de ramas y/o vuelco del árbol completo debido al consiguiente debilitamiento mecánico y pudrición de los tejidos disfuncionales.

7. **ESTADO GENERAL:** Árbol maduro, muerto, antiguamente desmochado, completa eliminación de reiterados secos de todos los cimales en 2021, para evitar la caída sobre acerado y carril bici de estas partes más expuestas, por la altura, y fragilizadas, por la necrosis de la madera asociada a los chancros que debilitan sus inserciones.

Árbol maduro, muerto tras una regresión progresiva de origen radicular (factores abióticos), con antiguo desmoche de copa, la cual actualmente sólo se encuentra conformada por los cimales necróticos (eliminación completa de reiterados secos). Se aprecia el chancro característico de esta especie en nuestra ciudad, originado por la acción conjunta de numerosos patógenos (entre ellos, se ha detectado la presencia de *Kaloterms flavicollis* (termita), *Synanthedon codeti* (lepidóptero) y algunos hongos como *Fusarium solani*, *Phaeoacremonium inflatipes*, *Splanchnonema platan*, *Inonotus sp.* y *Phialophora sp.*), en la base de ramas y reiterados, y a lo largo del tronco. Cuando el árbol se encuentra vivo, la incesante actividad de los agentes impide la compartimentación efectiva de las heridas, por lo que produce el incremento progresivo de estas lesiones, tanto en el interior (grandes galerías) de los fustes, como en el exterior (necrosis cortical). Una vez que el árbol ha muerto, existe pérdida de tensión de crecimiento de la madera y la disfuncionalidad de los tejidos favorece el incremento de la velocidad de descomposición del material.

Aunque un ejemplar muerto sufre una pérdida de resistencia mecánica de la madera que implica el incremento de la probabilidad de fallo y no aporta beneficios ambientales, en cuanto a cobertura arbórea, este árbol, y otros dos coetáneos de la misma especie (ID110 y ID114), se han conservado en pie tras su muerte debido a su valiosa contribución ecosistémica como hábitat de fauna urbana insectívora (durante las podas periódicas de mantenimiento de la alineación se ha registrado la presencia de murciélagos Gén. *Pipistrellus* en cavidades y galerías de este arbolado, perimetral a Parque de M<sup>a</sup> Luisa). Para minimizar el riesgo de fallo e impacto sobre carril bici y acerado, se eliminaron las partes más frágiles y expuestas (reiterados sobre cimales de hasta 5cm de diámetro), conservando el fuste principal, es decir, tronco y cimales, ya que, por el diámetro y geometría que presentaban, era improbable la fractura. Dadas las próximas labores de reurbanización de esta zona, se procede a la tala de este árbol muerto (junto a dos ejemplares más de alineación en estado y situación análoga). Esta actuación se ha programado en la época del año más propicia para reducir en la medida de lo viable el perjuicio al ecosistema vinculado al árbol, ya que a finales de verano los alevines ya abandonan el nido, y antes del amanecer se encuentran fuera del mismo.
