AP-485-2022
CAF

SOLICITUD DE APEO DE ARBOLADO VIARIO (AP-485-22) PARTE 2ª

MOTIVO DEL APEO: INCOMPATIBILIDAD CON OBRA PRIVADA

FICHA AMPLIADA DE INSPECCIÓN DE VALORACIÓN DE RIESGO DE ARBOLADO

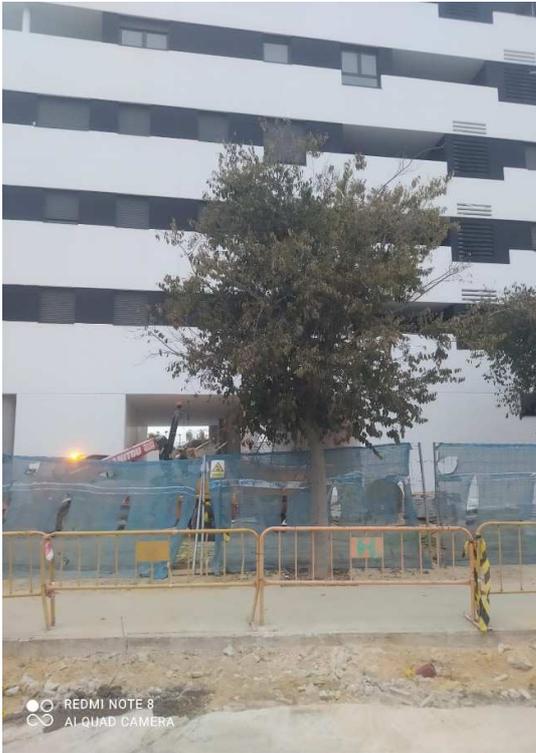
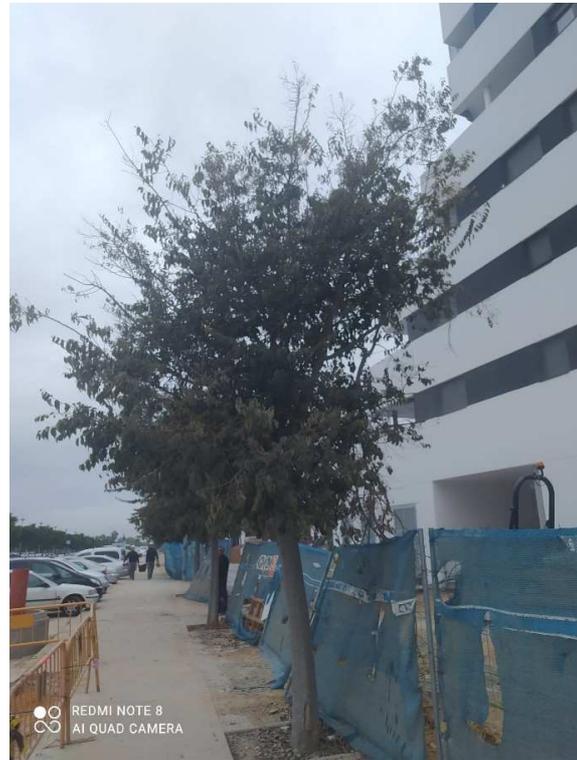
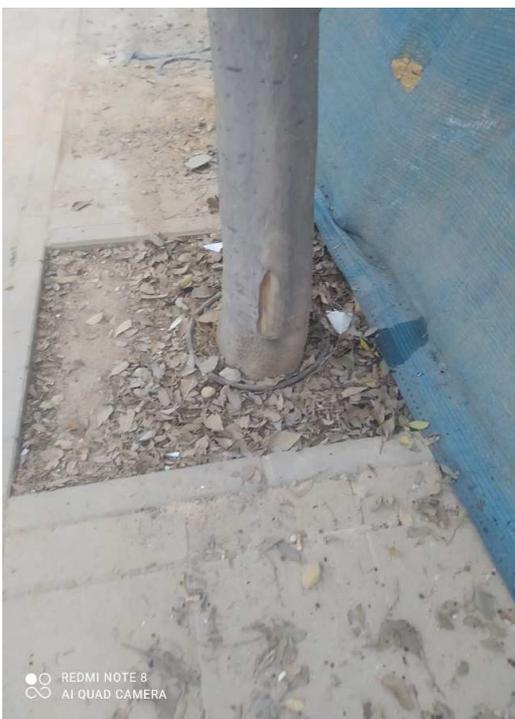
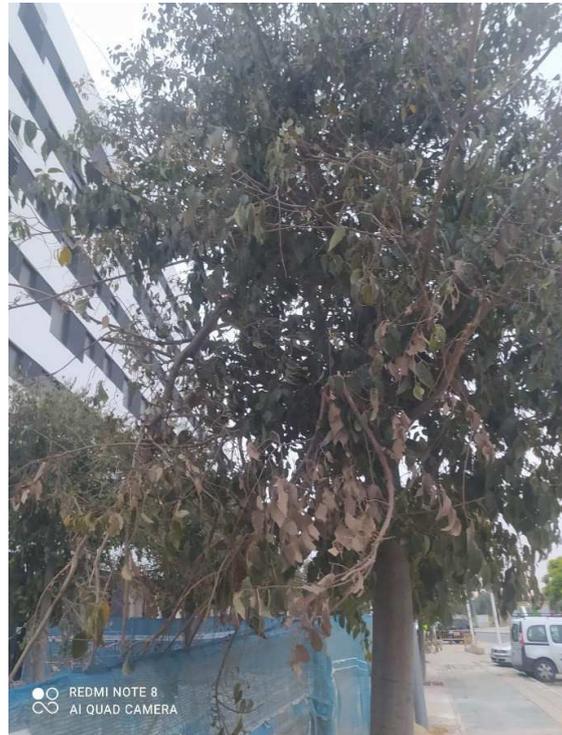
12. FOTOGRAFÍAS:

1. **FECHA:** 8 de noviembre de 2022.
2. **SITUACIÓN:** Calle Francisco González García.
3. **Distrito:** Este – Alcosa – Torreblanca.
4. **ESPECIE:** *Celtis australis*.
5. **P.C. (c.m):** 75
6. **ALTURA (m):** 6
7. **ALCORQUE (m):** 1 x 1
8. **LATITUD DE ACERADO(m):** Zona en obras.
9. **LESIONES GRAVES:**
 - Descortezamientos en zona basal del tronco.
10. **ESTADO GENERAL:**
 - El estado general, asociado al vigor, está dentro de los rangos habituales.
11. **OBSERVACIONES:**
 - El apeo se ve motivado por la incompatibilidad con obra.

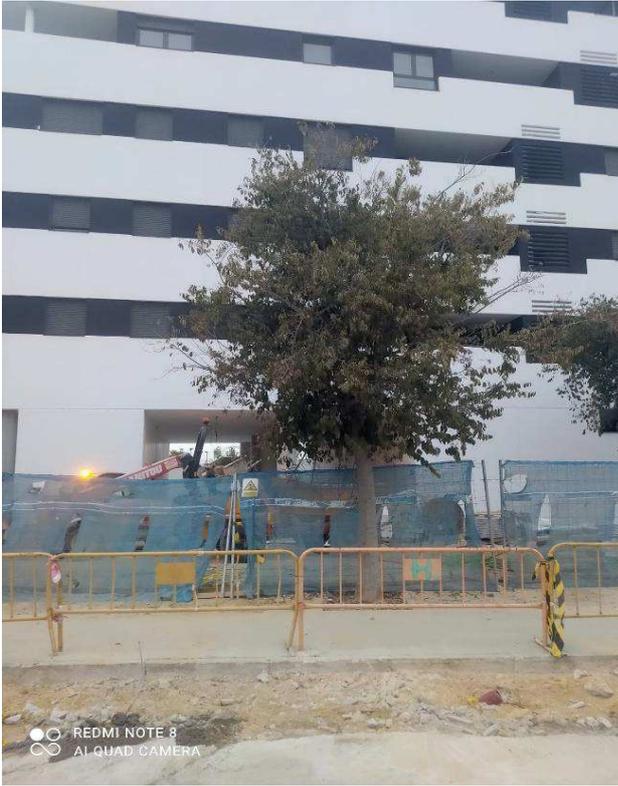
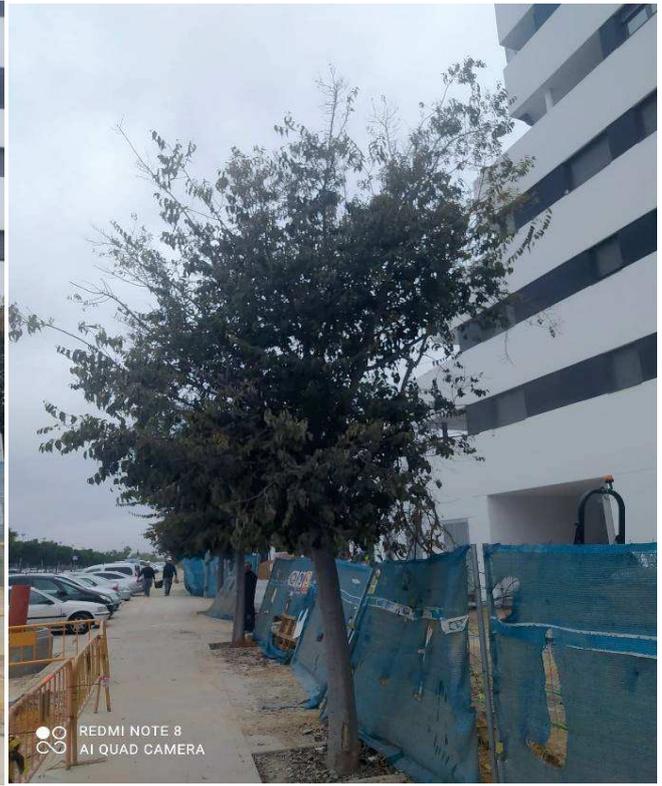
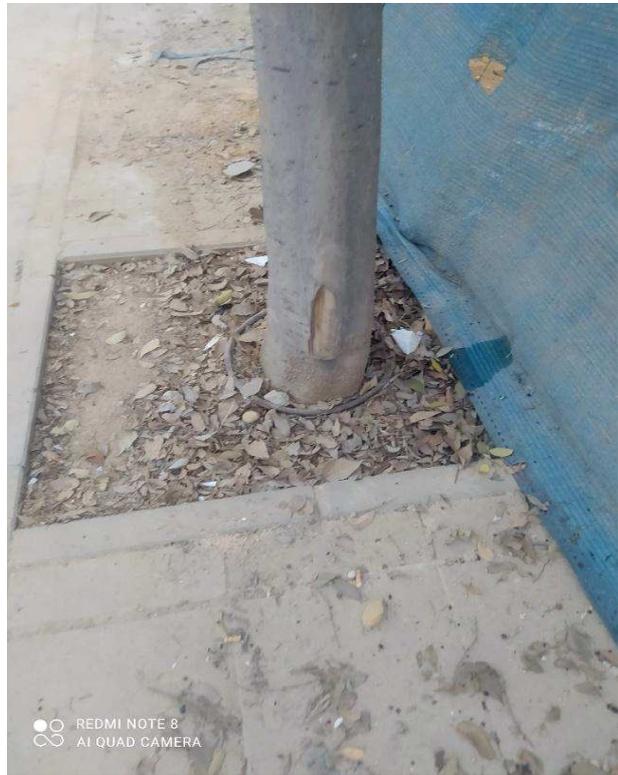
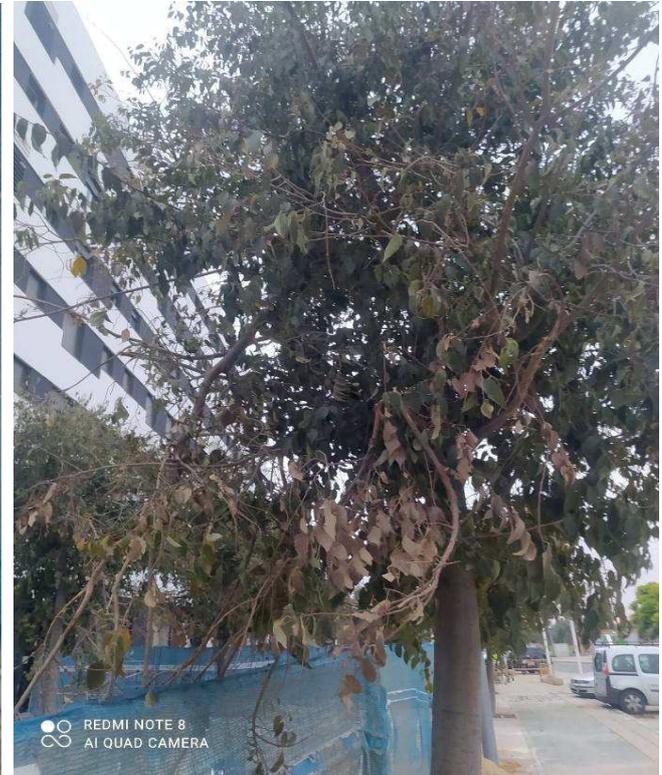
IMÁGENES

TÉCNICO: Celia Camargo	FECHA INSPECCIÓN: 08/11/2022
DEFECTO 1: Daños mecánicos	DEFECTO 2: Chancro
DIANA: 3 TIPO: Personas	TAMAÑO PARTE: 2,5cm - 10cm Ø
DISTANCIA CAÍDA A DIANA: 5	PROBABILIDAD FALLO: Posible
PROBABILIDAD IMPACTO: Media	CONSECUENCIAS DEL FALLO: Menores
PROB. FALLO E IMPACTO: Poco probable	NIVEL DE RIESGO: Bajo

Ejemplar que se encuentra dentro del ámbito de actuación de obra privada. Se detectan descortezamientos y chancros, compatibles con daños por contacto de maquinaria o con valla perimetral de la obra. Además, se observan estructuras desgarradas, ya secas y colgando, en copa. Y se encuentran en la sección de copa que proyecta sobre la zona vallada. Por lo que es probable que esos daños se hayan visto generados por algunos de los trabajos realizados durante las obras. Respecto a la vitalidad y vigorosidad aparente, se considera dentro de los rangos habituales en ejemplares de dicha especie, con el mismo grado de desarrollo. Aunque en zonas apicales se observan desvitalizaciones, que podrían ser transitorias en base a los daños que presenta el árbol. Se considera que se encuentra en la edad relativa de adultez. En base a ello, y al grado de los defectos detectados en el ejemplar, la alternativa de trasplante podría tener una tasa de éxito moderada.

ACTUACIÓN PROPUESTA 1: Poda de saneamiento	
PRIORIDAD: Programada	NIVEL DE RIESGO RESIDUAL (1): Bajo
ACTUACIÓN PROPUESTA 2: Revisión periódica/seguimiento	
PRIORIDAD: Programada	NIVEL DE RIESGO RESIDUAL (2): Bajo
FRECUENCIA REVISIÓN: BIANUAL	FECHA PRÓXIMA REVISIÓN: 08/11/2024
PASA A F2: No E.V.A ALTURA: No	NIVEL DE RIESGO RESIDUAL: Bajo
REVISAR TRAS EMA: No INCIDENCIA: Si
