Expediente 1/2022

AP-290-2022
ALDV

FICHA DE APEO DE ARBOLADO VIARIO (290/22) PARTE 2ª

MOTIVO DEL APEO: Riesgo no tolerable

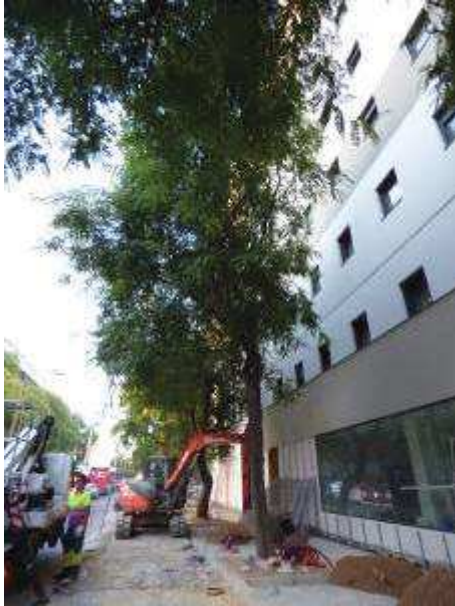
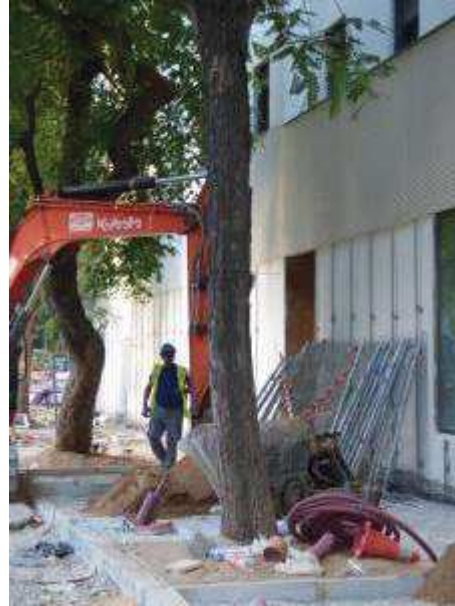
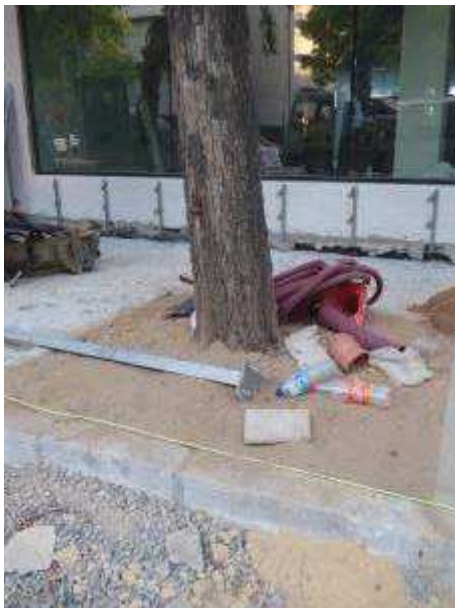
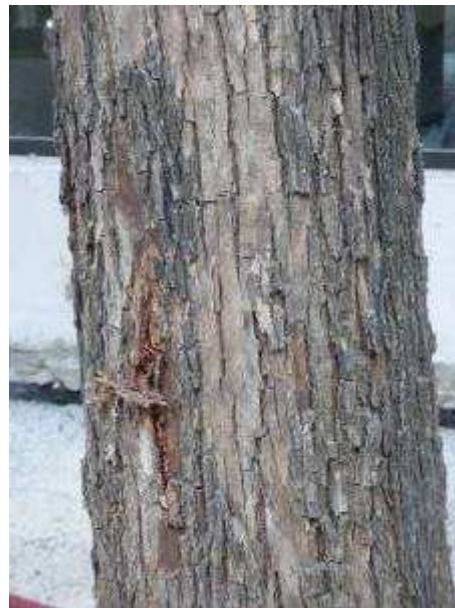
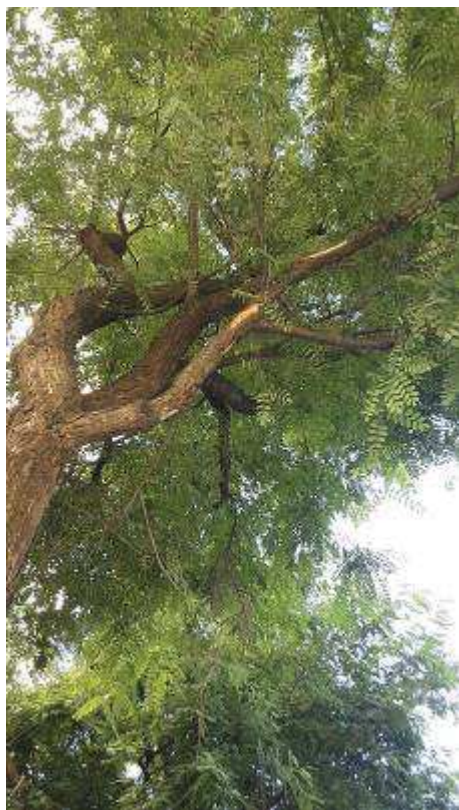
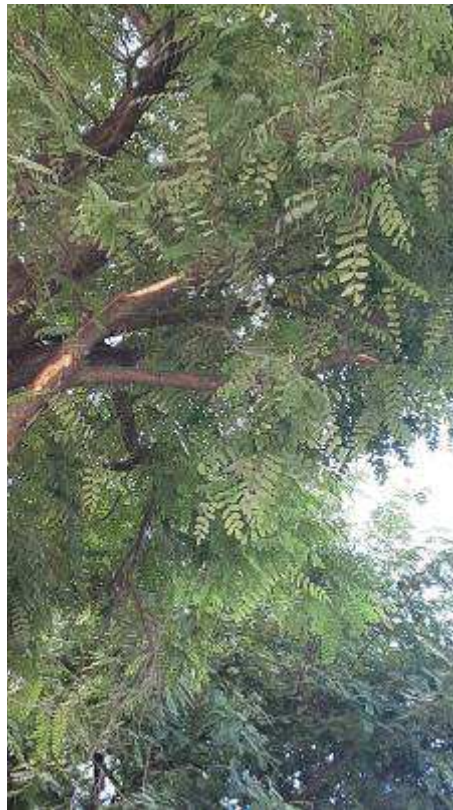
9. FOTOGRAFÍAS:

6. **LESIONES GRAVES:** Durante la última fase de la obra de construcción de una residencia universitaria por la empresa CABBSA S.A. (canalización de alumbrado público y restauración del acerado), se han eliminado y desgarrado de todas las raíces, tanto leñosas como absorbentes, alrededor del pie (sector N_W_S del plato radicular) hasta 40cm de profundidad, excepto en la orientación E (anexa a calzada), y se ha demolido y retirado el estrato de hormigón de 20-30cm de espesor que sostiene el acerado, de manera que tanto los daños producidos en el arraigo con maquinaria pesada (retroexcavadora) como la severa alteración de los factores de carga dentro del área crítica de anclaje radicular tienen gran relevancia estructural para la estabilidad del árbol completo, considerando su etapa de desarrollo. Tronco sin protección durante los trabajos de cambio de pavimento. Al inicio de la obra, se registraron podas no autorizadas para habilitar el paso de camiones y se generaron daños por impacto de grúa (heridas de 20cm de extensión y descortezados), tronchando varias ramas secundarias y provocando la desestructuración parcial de la copa.

7. **ESTADO GENERAL:** Árbol maduro, con síntomas de desvitalización asociada a los factores abióticos característicos del entorno de obra (altas temperaturas en las proximidades del árbol por las operaciones con maquinaria pesada, polvos de áridos y partículas en suspensión, efluvios del cemento, daños mecánicos, ...).

8. **OBSERVACIONES:** A 1'5 m del pie, en la cara W, lindando con la fachada, se realizó a finales del pasado mes de junio una zanja de 3m de profundidad para canalización de redes de EMASESA. Esta excavación fue controlada diariamente registrándose la cantidad y diámetro de las raíces cercenadas (en este ejemplar 4 raíces de unos 5cm de diámetro y numerosas no leñosas hasta 50cm de profundidad), y constándose el saneamiento (corte limpio) y el sellado (pasta cicatrizante para minimizar la desecación de la raíz) en los cortes de las partes seccionadas durante la intervención. Posteriormente, una vez concluido el soterramiento de la línea con éxito para la conservación del árbol, la constructora procede a realizar otras operaciones dentro del área crítica de anclaje radicular sin notificación al Servicio de Parques y Jardines, a pesar de que disponía del Protocolo de Protección del Arbolado en Obra y de haberse insistido encarecidamente en la obligación de avisar al equipo de inspección si se producía cualquier actuación significativa en esta zona tan fundamental para la estabilidad del arbolado en general, aún de mayor importancia en esta alineación tras la eliminación previa de parte del sistema radicular en la excavación controlada. Se suprime con maquinaria pesada toda raíz hasta 40cm de profundidad desde 40cm del pie, quedando desgarradas y varios días expuestas a pesar del evidente déficit hídrico (ni saneamiento de cortes ni sellado), además se retira la solera de hormigón de 30cm de grosor alrededor del árbol sin considerar su función activa en la estabilidad del arraigo, realizando todas estas operaciones sin proteger mínimamente los troncos y ramas principales, quedando dañados por el impacto reiterado de la maquinaria.
