AP-294-2022
ALDV

*"Visto el informe emitido por el Servicio Técnico de Parques y Jardines en relación al apeo de un ejemplar maduro de Tipuana tipu con ID 736, situado en la Avda. Ramón Carande (AP-294-2022), que se ha realizado sin autorización previa por las causas que se especifican a continuación, a tenor de lo acordado por el Ayuntamiento Pleno, en sesión celebrada el día 15 de diciembre de 2005, tomo conocimiento del mencionado apeo. De acuerdo con el informe del Servicio Técnico: **MOTIVO DE APEO:** Riesgo no tolerable. Se ha procedido, sin autorización previa, al apeo de un ejemplar maduro de Tipuana tipu, situado en la Avenida Ramón Carande, debido a la elevada probabilidad de colapso del árbol completo a corto y medio plazo (desde este momento hasta los próximos 5 años) como consecuencia de los graves daños radiculares y alteraciones severas de los factores de carga, dentro del área crítica de anclaje radicular, provocados durante la introducción de canalizaciones subterráneas y la ejecución del acerado, en la obra de construcción de una nueva residencia universitaria por la empresa CABBSA S.A. A pesar de que la constructora conocía el Protocolo de protección del Arbolad

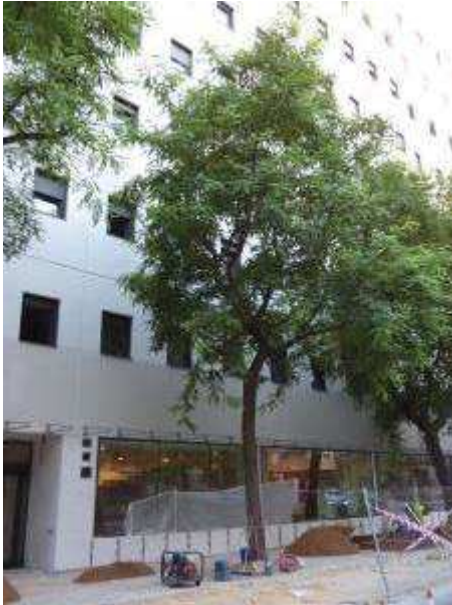
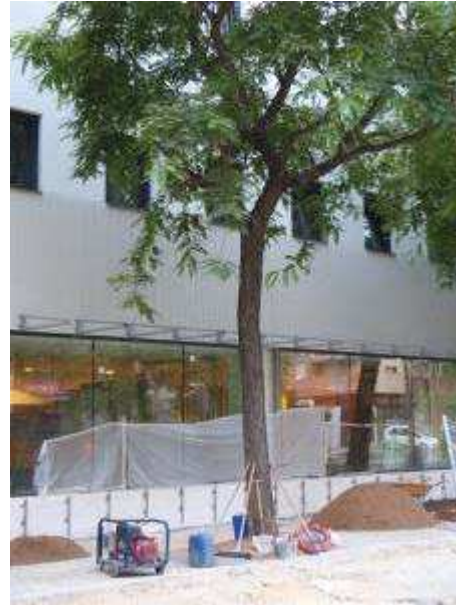
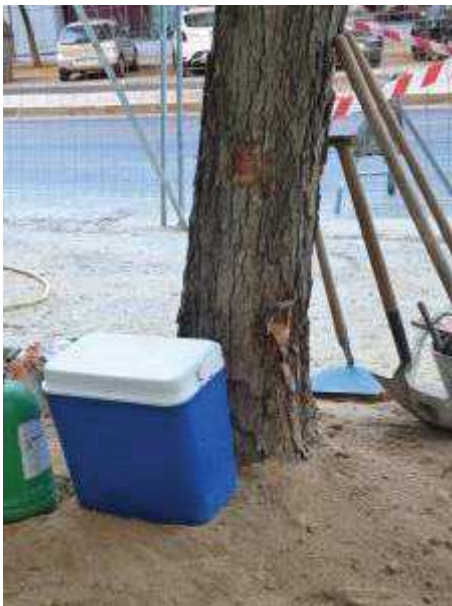
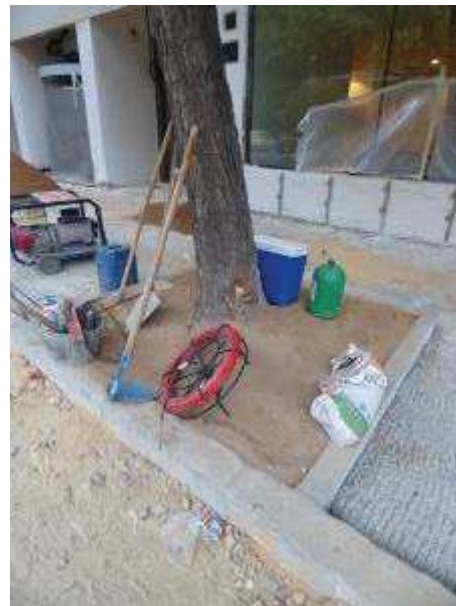
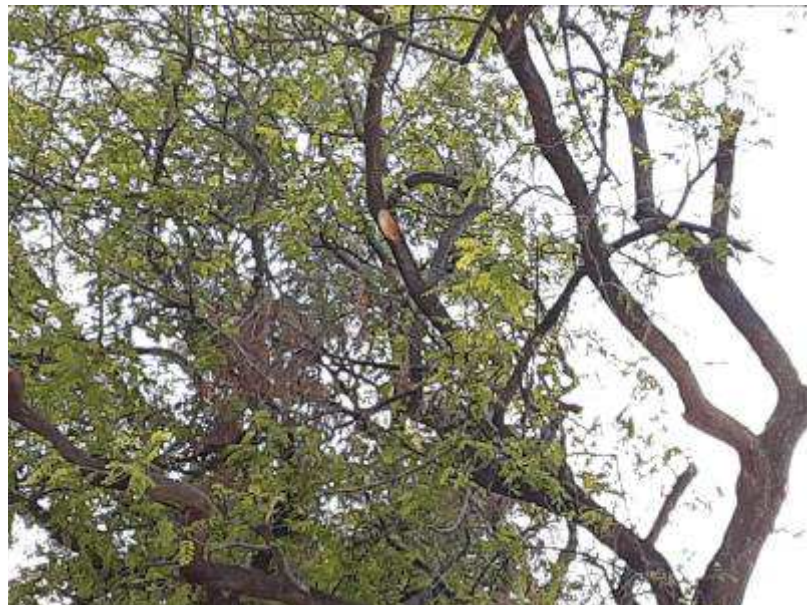
9. FOTOGRAFÍAS:

6. **LESIONES GRAVES:** Durante la última fase de la obra de construcción de una residencia universitaria por la empresa CABBSA S.A. (canalización de alumbrado público y restauración del acerado), se han eliminado y desgarrado de todas las raíces, tanto leñosas como absorbentes, alrededor del pie (sector N_W_S del plato radicular) hasta 60cm de profundidad, excepto en la orientación E (anexa a calzada), y se ha levantado el estrato de hormigón de 20-30cm de espesor que sostiene las losas del acerado, de manera que tanto los daños producidos en el arraigo con maquinaria pesada (retroexcavadora) como la severa alteración de los factores de carga dentro del área crítica de anclaje radicular tienen gran relevancia estructural para la estabilidad del árbol completo, considerando su etapa de desarrollo. Tronco sin protección durante los trabajos de cambio de pavimento. Al inicio de la obra, se registraron podas no autorizadas para habilitar el paso de camiones y el desplazamiento de materiales en altura, se generaron heridas por impacto de grúa (15cm de extensión), rompiendo varias ramas secundarias, lo que provocó la desestructuración parcial de la copa.

7. **ESTADO GENERAL:** Árbol maduro, con síntomas de desvitalización asociada a los factores abióticos característicos del entorno de obra (altas temperaturas en las proximidades del árbol por las operaciones con maquinaria pesada, polvos de áridos y partículas en suspensión, efluvios del cemento, daños mecánicos, ...).

8. **OBSERVACIONES:** A 1'5m de 8 ejemplares de la alineación, en la cara W, lindando con la fachada, se realizó a finales del pasado mes de junio una zanja de 3m de profundidad para canalización de redes de EMASESA (del ID728 al ID735). Esta excavación fue controlada diariamente registrándose la cantidad y diámetro de las raíces cercenadas, y constándose el saneamiento (corte limpio) y el sellado (pasta cicatrizante para minimizar la desecación de la raíz) en los cortes de las partes seccionadas durante la intervención. Posteriormente, una vez concluido el soterramiento de la línea con éxito para la conservación de los árboles afectados, la constructora procede a realizar otras operaciones dentro del área crítica de anclaje radicular, de estos y del resto de ejemplares de la alineación (del ID728 al ID740), sin notificación al Servicio de Parques y Jardines, a pesar de que disponía del Protocolo de Protección del Arbolado en Obra y de haberse insistido encarecidamente en la obligación de avisar al equipo de inspección si se producía cualquier actuación significativa en esta zona tan fundamental para la estabilidad del arbolado en general. El día 19/07/22 se produce el vuelco del ID728 y cuando se accede al cajón de obra se constata que se ha suprimido con maquinaria pesada toda raíz hasta 60cm de profundidad (canalización de alumbrado público) desde 40cm del pie, quedando desgarradas y varios días expuestas a pesar del evidente déficit hídrico (ni saneamiento de cortes ni sellado), además se ha demolido la solera de hormigón de 30cm de grosor alrededor del árbol sin considerar su función activa en el arraigo, todo esto sin proteger los troncos y ramas principales, que sufren de nuevo daños severos por el impacto reiterado de la maquinaria.

MOTIVO DEL APEO: Riesgo no tolerable
