AP-298-2022
ALDV

FICHA DE APEO DE ARBOLADO VIARIO (298/22) PARTE 2ª

1. **FECHA:** 22/07/22
2. **SITUACIÓN:** Avenida Ramón Carande **DISTRITO:** Sur
3. **ESPECIE:** *Tipuana tipu* **Nº ID:** 740
4. **P.C. (cm):** 118 **ALTURA (m):** 8 **ALCORQUE (m):** Cuadrado individual

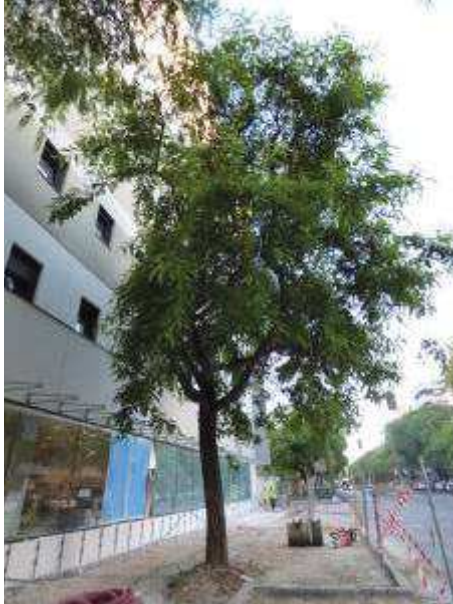
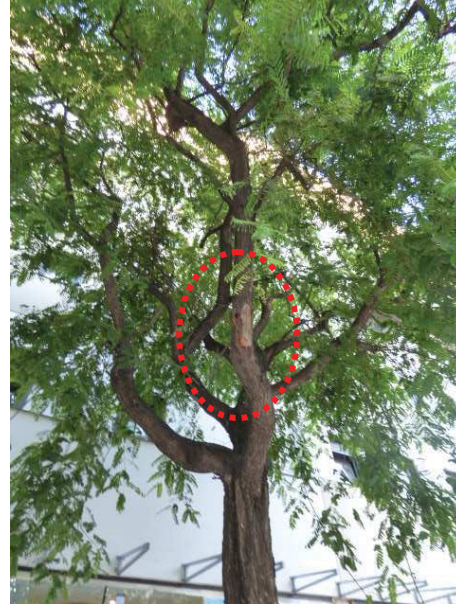
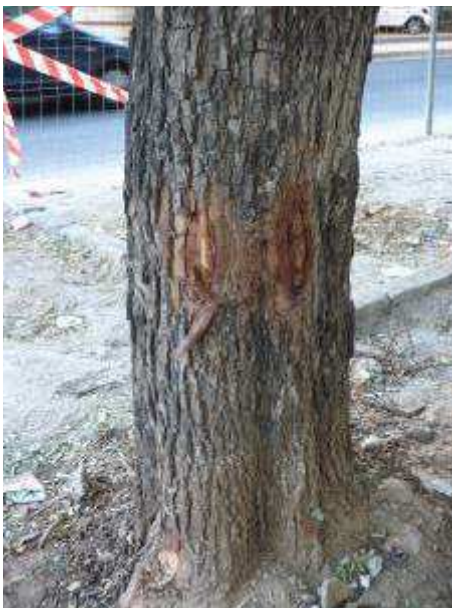
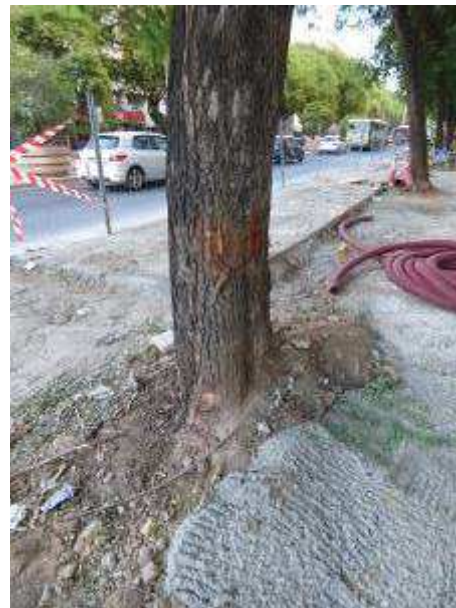
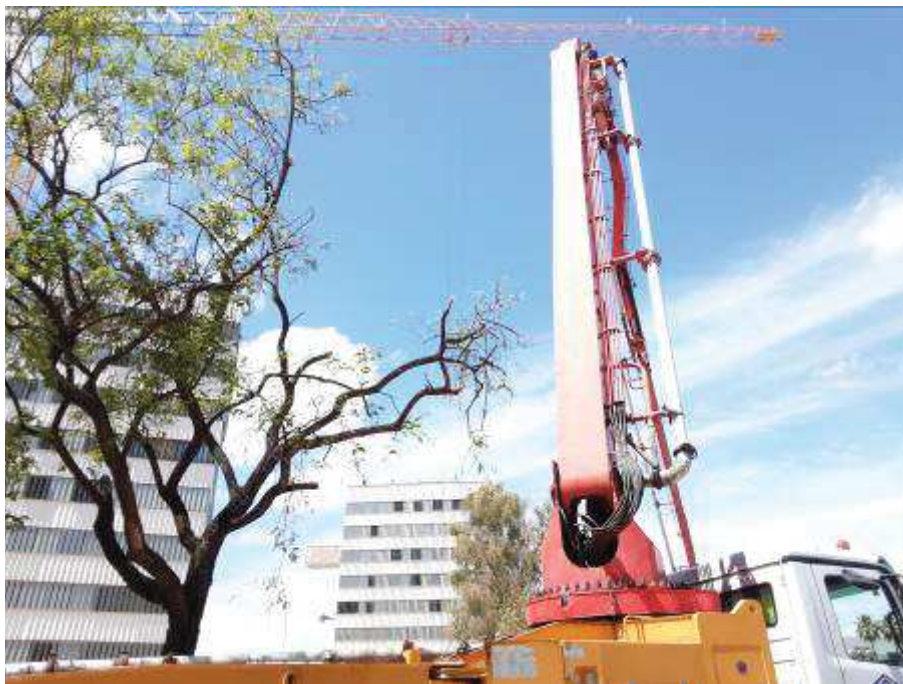
9. FOTOGRAFÍAS:

6. **LESIONES GRAVES:** Durante la última fase de la obra de construcción de una residencia universitaria por la empresa CABBSA S.A. (canalización de alumbrado público y restauración del acerado), se han eliminado y desgarrado de todas las raíces, tanto leñosas como absorbentes, alrededor del pie (sector N_W_S del plato radicular) hasta 60cm de profundidad, excepto en la orientación E (anexa a calzada), y se ha levantado el estrato de hormigón de 20-30cm de espesor que sostiene las losas del acerado, de manera que tanto los daños producidos en el arraigo con maquinaria pesada (retroexcavadora) como la severa alteración de los factores de carga dentro del área crítica de anclaje radicular tienen gran relevancia estructural para la estabilidad del árbol completo, considerando su etapa de desarrollo. Tronco sin protección durante los trabajos de cambio de pavimento. Al inicio de la obra, se registraron podas no autorizadas para habilitar el paso de camiones y el desplazamiento de materiales en altura, se generaron heridas por impacto de grúa (40cm de extensión total), rompiendo varias ramas secundarias, lo que provocó la desestructuración parcial de la copa.

7. **ESTADO GENERAL:** Árbol maduro, con síntomas de desvitalización asociada a los factores abióticos característicos del entorno de obra (altas temperaturas en las proximidades del árbol por las operaciones con maquinaria pesada, polvos de áridos y partículas en suspensión, efluvios del cemento, daños mecánicos, ...).

8. **OBSERVACIONES:** A 1'5m de 8 ejemplares de la alineación, en la cara W, lindando con la fachada, se realizó a finales del pasado mes de junio una zanja de 3m de profundidad para canalización de redes de EMASESA (del ID728 al ID735). Esta excavación fue controlada diariamente registrándose la cantidad y diámetro de las raíces cercenadas, y constándose el saneamiento (corte limpio) y el sellado (pasta cicatrizante para minimizar la desecación de la raíz) en los cortes de las partes seccionadas durante la intervención. Posteriormente, una vez concluido el soterramiento de la línea con éxito para la conservación de los árboles afectados, la constructora procede a realizar otras operaciones dentro del área crítica de anclaje radicular, de estos y del resto de ejemplares de la alineación (del ID728 al ID740), sin notificación al Servicio de Parques y Jardines, a pesar de que disponía del Protocolo de Protección del Arbolado en Obra y de haberse insistido encarecidamente en la obligación de avisar al equipo de inspección si se producía cualquier actuación significativa en esta zona tan fundamental para la estabilidad del arbolado en general. El día 19/07/22 se produce el vuelco del ID728 y cuando se accede al cajón de obra se constata que se ha suprimido con maquinaria pesada toda raíz hasta 60cm de profundidad (canalización de alumbrado público) desde 30cm del pie, quedando desgarradas y varios días expuestas a pesar del evidente déficit hídrico (ni saneamiento de cortes ni sellado), además se ha demolido la solera de hormigón de 30cm de grosor alrededor del árbol sin considerar su función activa en el arraigo, todo esto sin proteger los troncos y ramas principales, que sufren de nuevo daños significativos por el impacto reiterado de la maquinaria.

MOTIVO DEL APEO: Riesgo no tolerable
