Expediente 1/2022

AP-241-2022
AAP

FICHA DE APEO DE ARBOLADO VIARIO (241/22) PARTE 2ª

MOTIVO DEL APEO: Riesgo elevado y reducida funcionalidad

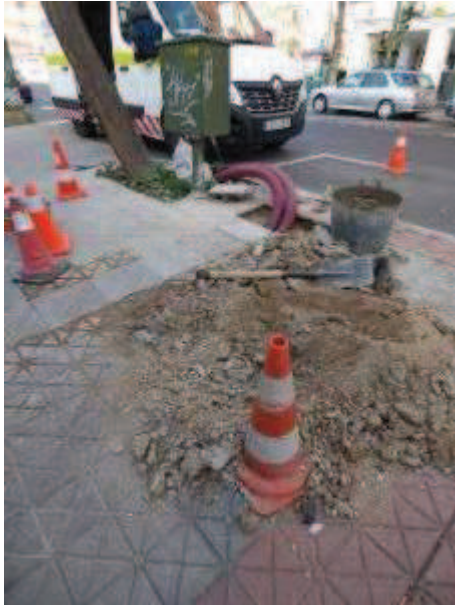
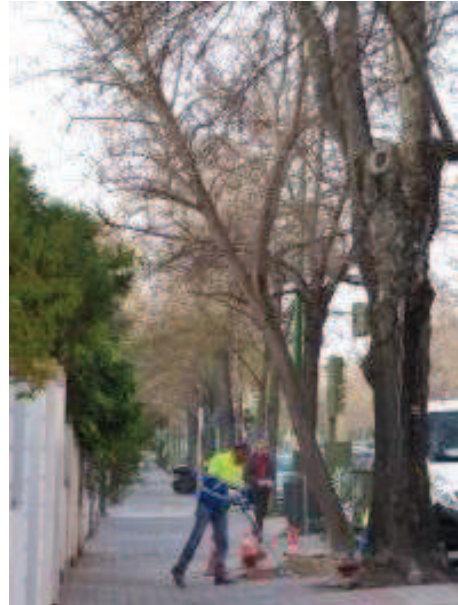
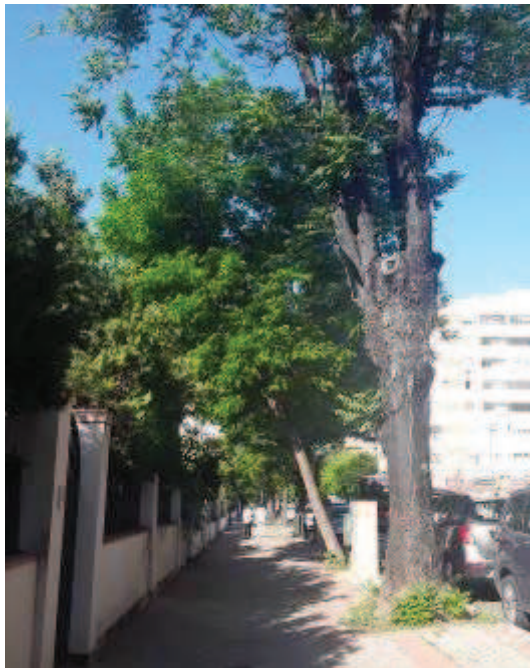
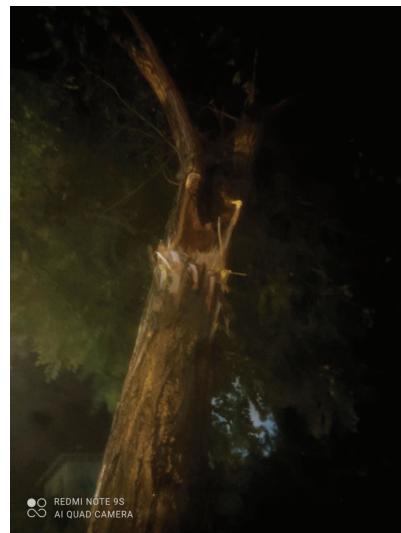
9. FOTOGRAFÍAS:

- 6. LESIONES GRAVES:** Inclinación severa, 22.5°SW, continuada a nivel de copa, derivada de un posible fallo primario del anclaje o inclinación activa, factor relativamente frecuente en esta especie en terrenos excesivamente compactados, con limitación del espacio de desarrollo radicular o con drenaje inadecuado. El 28 de mayo de 2022, se produce la fractura de uno de los ejes primarios codominantes, desde la cruz principal, con corteza incluida, dejando una herida por desgarro de 20cm de diámetro, sufriendo la pérdida de sección transversal y, por tanto, quedando debilitada la unión del resto de ejes que conforman la copa. El daño tiene relevancia estructural y se espera la afección fúngica y reducción acelerada de la resistencia mecánica de la madera expuesta.

- 7. ESTADO GENERAL:** Árbol adulto, con vitalidad media y sin afecciones foliares relevantes. Porte sustancialmente alterado desde vivero respecto a la arquitectura natural de la especie, induciendo la codominancia de varios reiterados retardados mediante la práctica de 'copado' del árbol joven, lo que suele resultar en debilitamiento mecánico a nivel de la cruz principal por la formación de cortezas incluidas, y por el propio detrimento de la funcionalidad vascular en las zonas del perímetro de cada eje estranguladas por el inherente desarrollo del resto.

- 8. OBSERVACIONES:** En enero de 2022 se registra una obra de reparación y mantenimiento de la línea subterránea de señalización semafórica, descubriéndose que el trazado de este cableado discurre dentro de la zona crítica de anclaje radicular, a un metro del pie, y constatándose la ausencia de raíces leñosas a mayor distancia en la zona de tracción de la inclinación, como sería previsible. Antes de esta fecha se habían realizado varias actuaciones de reducción progresiva de copa y descarga del contorno y dosel para estabilizar la inclinación, que se mantenía aparentemente controlada, pero el daño sufrido por el desgarro del eje durante la incidencia del mes de mayo compromete definitivamente la integridad estructural del árbol.
