# Área de Transición Ecológica y Deportes

Expediente 1/2022

AP-370-2022
CAF

## COMUNICADO DE APEO DE ARBOLADO VIARIO (AP-370-22) PARTE 2º

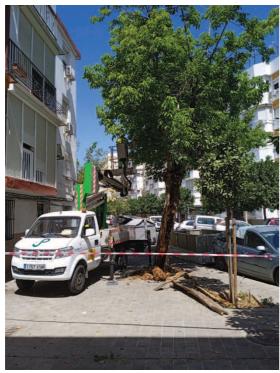
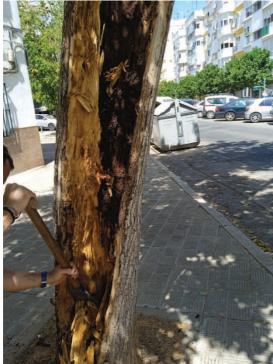
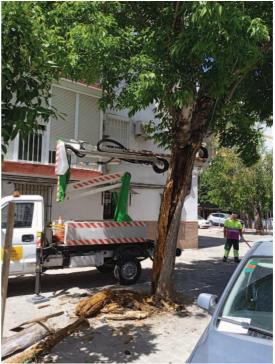
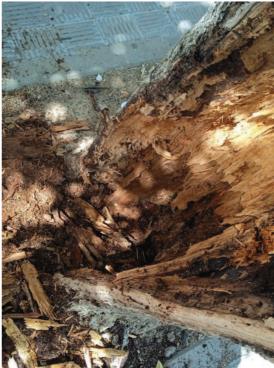
# 12. FOTOGRAFÍAS:

### 9. LESIONES GRAVES:

- Cavidad y pudrición activa afectando a toda la estructura desde el sistema radicular hasta los ejes primarios, antiguamente desmochados.
- No se detecta pared residual significativa a lo largo de todo el tronco. No se observa labio de herida en todo el defecto.
- Multitud de carpóforos, aparentemente de *Inonotus spp*.

El estado fisiológico está aparentemente dentro de los rangos normales para la especie. Hecho que puede hacer colapsar el ejemplar debido a que, en base al estado de la estructura, se ha generado una pérdida prácticamente total de soporte mecánico.

Se aplica fuerza de tracción manual a ejes primarios y se constata que podría hacerse colapsar toda la copa sólo con este tipo de fuerza.

Propuestas y/o consejos Se apea e epentino, sin existir alternativas que permitan la constitución de la cons			ivel de RIESGO NO 1	TOLERABLE, y debio	o a que el fallo puede ser Riesgo residual Riesgo residual
			ivel de RIESGO NO 1	FOLERABLE, y debio	
			ivel de RIESGO NO 1	TOLERABLE, y debio	Riesgo residual Riesgo residual
			ivel de RIESGO NO 1	TOLERABLE, y debio	Riesgo residual
			ivel de RIESGO NO 1		Riesgo residual Riesgo residual
epentino, sin existir alternativas que permitan la c	onsolidación de los defect	Moderado	Alto	X Ex	Riesgo residual Riesgo residual Riesgo residual Riesgo residual
epentino, sin existir alternativas que permitan la c de la composição de l	onsolidación de los defect  Bajo  Mo	Moderado	Alto Alto		Riesgo residual Riesgo residual Riesgo residual Riesgo residual remo Prioridad de trabajo 1 2 X 3 4 Intervalo de inspección recomendada:
epentino, sin existir alternativas que permitan la c	onsolidación de los defect  Bajo  Mo	Moderado	Alto Alto	X Ex	Riesgo residual Riesgo residual Riesgo residual Riesgo residual
