Expediente 9/2023

AP-283-2023
MALD

FICHA DE APEO DE ARBOLADO VIARIO (AP283/23) PARTE 2ª

MOTIVO DEL APEO: Riesgo no tolerable

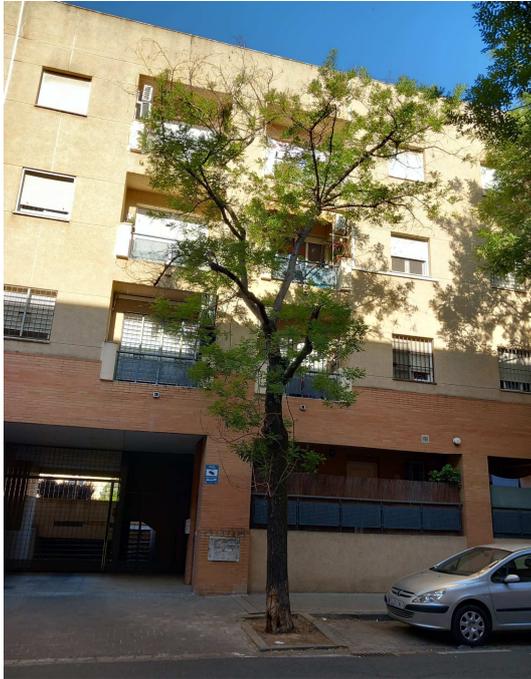
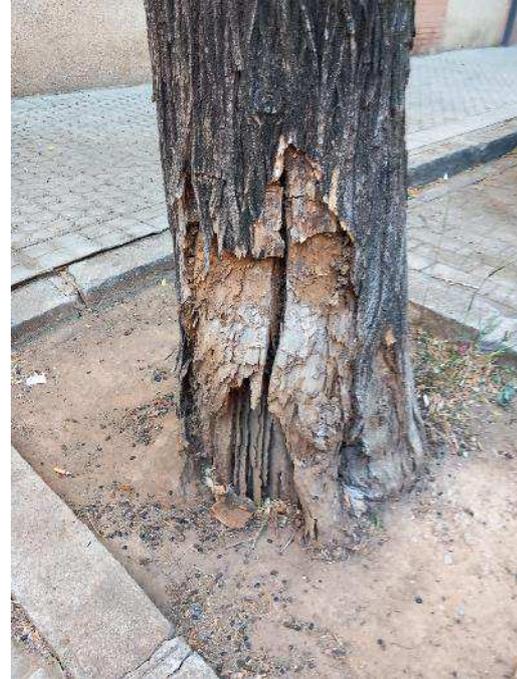
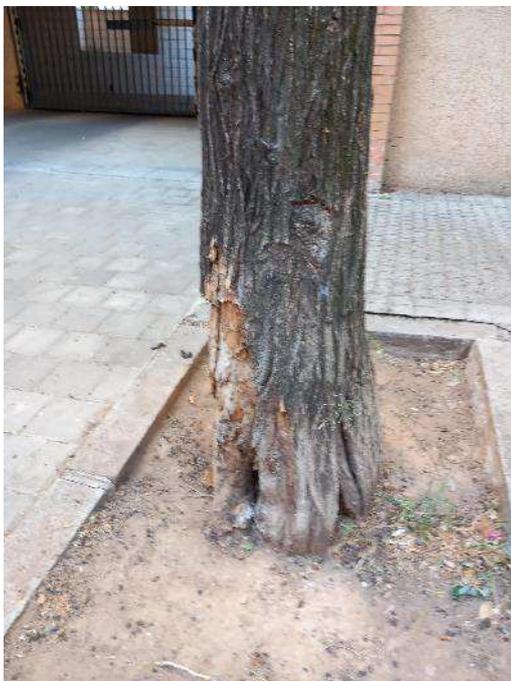
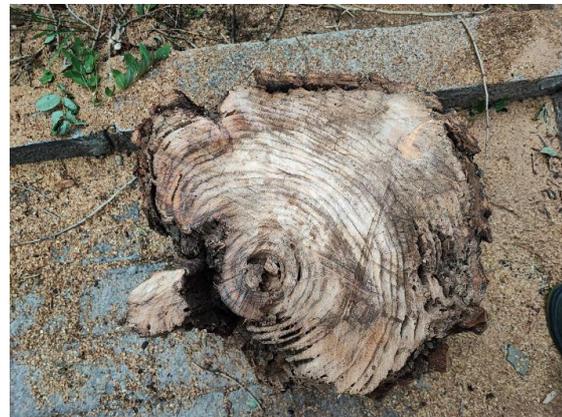
9. FOTOGRAFÍAS:

6. **LESIONES GRAVES:** Herida en la zona basal del tronco con necrosis de tejidos vasculares y mortalidad cambial en el 60% del perímetro al nivel del suelo hasta 40cm de altura. Pérdida de sección transversal en la cara sudoeste por la pudrición y descomposición de la madera disfuncional, alcanzando 30cm desde la superficie cortical hacia el centro del árbol. Chancros en el tronco, bajo la cruz principal y en la base de los ejes principales, asociados a la actividad de hongos xilófagos afines al género *Inonotus sp.* que provocan la pudrición del tipo 'blanca o fibrosa' principalmente a nivel del duramen. Antecedentes de fractura de ramas secundarias.

7. **ESTADO GENERAL:** Árbol adulto, con porte alterado desde vivero. Proceso de desvitalización monitorizado durante los últimos cuatro años, con escasa densidad de brotación y anomalías foliares respecto a la media de la especie (clorosis incipiente y atrofia). Muerte, paulatina pero irreversible, de ramas cimeras y de ramillas interiores, evidenciando la regresión definitiva de la copa.

8. **OBSERVACIONES:** Desde 2018, cuando comenzó el seguimiento del ejemplar, se ha registrado un agravamiento del daño de la base, incrementando su alcance en la sección transversal y perimetral, y un proceso irreversible y sostenido de decaimiento fisiológico. Se estima que el origen del declive terminal del ejemplar se ha debido a afecciones radiculares propiciadas por factores abióticos perjudiciales para el óptimo desarrollo del árbol, característicos del entorno urbano viario y a las que esta especie es particularmente sensible (compactación en superficie y capa de arcilla expansiva en profundidad, albero y pavimento sobre raíces, mal drenaje y cortes por canalizaciones subterráneas de servicios y reacondicionamiento de acerado).
