## Expediente 9/2023

AP-210-2023  
MALD

## FICHA DE APEO DE ARBOLADO VIARIO (210/23) PARTE 2ª

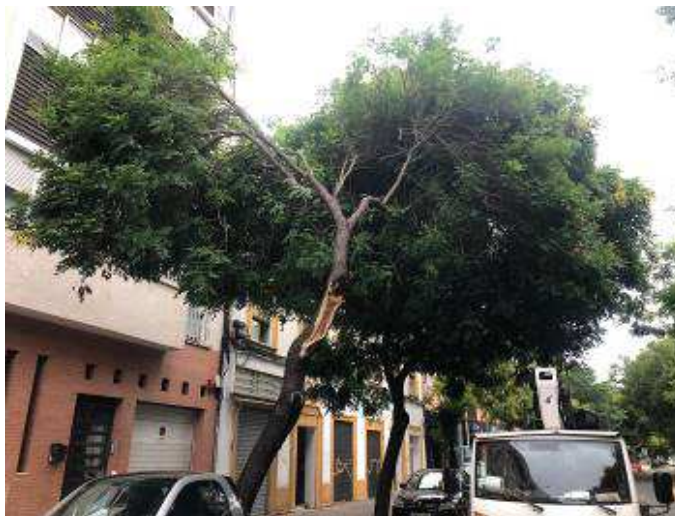
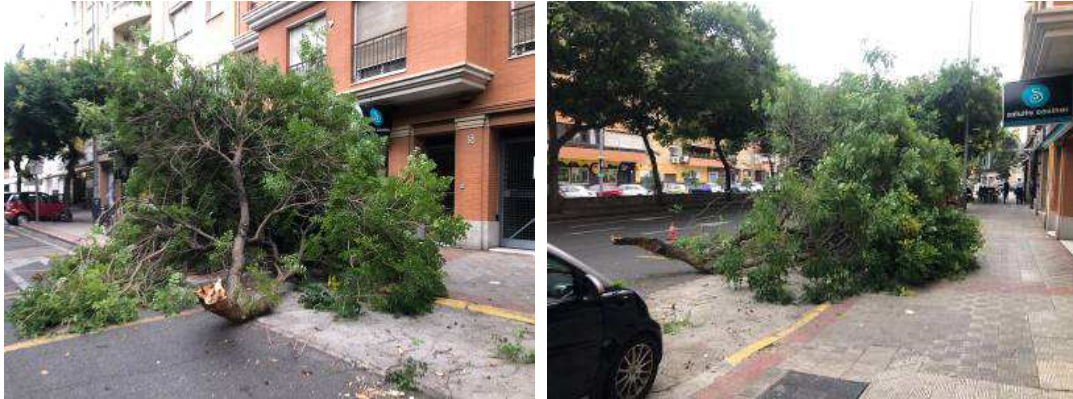
9. **FOTOGRAFÍAS:**

6. **LESIONES GRAVES:** Rotura de eje principal codominante, lo que implica la pérdida del 50% de la copa y una herida abierta desde la cruz principal (punto de fractura), de 40cm de extensión, donde se aprecia la corteza incluida y la pudrición interna que debilitaban la resistencia mecánica del cimbal caído. La lesión tiene relevancia estructural y compromete definitivamente la capacidad de carga del tronco y, con ello, la viabilidad del árbol.

7. **ESTADO GENERAL:** Árbol adulto, con porte alterado por formación de copa tipo 'vaso' desde vivero, práctica actualmente en retroceso para evitar inducir codominancias forzadas y conservar la arquitectura natural de la especie.

8. **OBSERVACIONES:** La incidencia se produce el pasado 28 de mayo, jornada durante la que se registraron eventos meteorológicos adversos, con rachas de viento de hasta 35km/h y lluvias intensas, continuadas durante varios días, tras meses de déficit hídrico.

**MOTIVO DEL APEO:** Inviabile tras incidencia durante EMA
