Expediente: 74/2023

SOLICITUD DE APEO DE ARBOLADO VIARIO (AP-87-23) PARTE 2ª

MOTIVO DEL APEO: Obra de Renovación de Infraestructuras de EMASESA y Actuación Urbanística en las Avenidas San Francisco Javier y Luis de Morales. Distrito de Nervión, Sevilla.

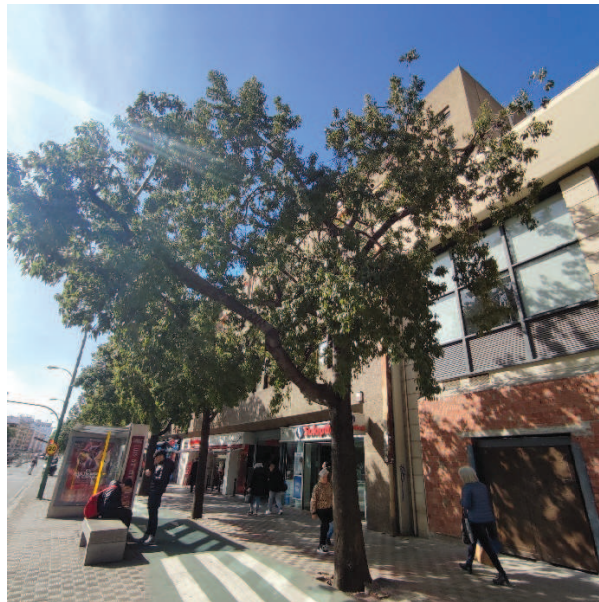
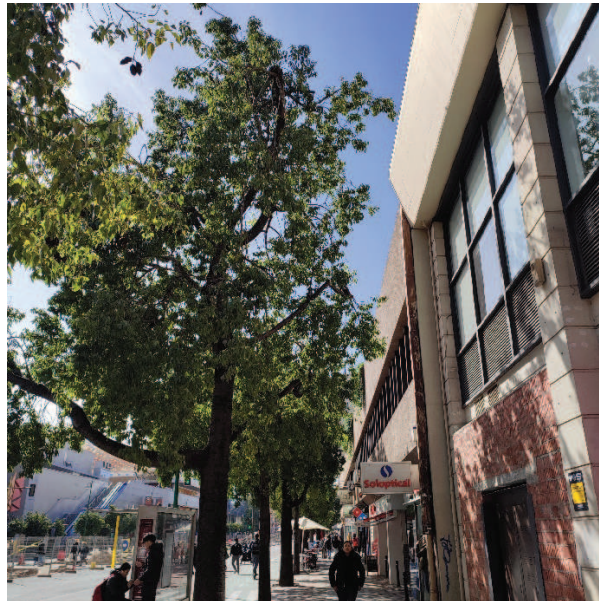
FOTOGRAFÍAS:

5. **P.C. (cm):** 134
6. **ALTURA (m):** 7
7. **ALCORQUE (m):** 1 x 1 m
8. **LATITUD DE ACERADO(m):** 6
9. **LESIONES GRAVES:**
 - Madera vista en tronco.
10. **ESTADO GENERAL:**

- Árbol maduro, con vitalidad normal. Copa formada por ramificación abierta que ha sido despuntada con extremos acortados y apantallado en lateral a fachada.

11. **OBSERVACIONES:**
 - Interferencia ineludible de la posición arbolada con la obra de Renovación de Infraestructuras de EMASESA y Actuación Urbanística en las Avenidas San Francisco Javier y Luis de Morales. Las obras proyectadas para la mejora del carril bici, en trazado y pavimento, y las actuaciones de reurbanización en el “corredor verde” que acompañan la mejora y renovación de la infraestructura hidráulica en el lado Oeste de la calle provocarán alteraciones significativas en el entorno, provocando daños sobre raíces de relevancia estructural dentro del área crítica de anclaje. Estos daños afectarán a la vitalidad del ejemplar así como a su estabilidad mecánica, lo que implicará la pérdida definitiva de viabilidad del árbol, sin alternativas posibles que permitan la conservación del ejemplar.

- Considerando las características de la especie, oficialmente clasificada dentro del grupo de longevidad media, se estima una importante pérdida en cuanto a funcionalidad, declive fisiológico y riesgo de fallo dentro de márgenes tolerables, dadas las alteraciones proyectadas en el entorno.
- Por las características de tamaño, porte y edad, no se considera ejemplar trasplantable en condiciones adecuadas que aseguren su viabilidad futura.

“ÚNICO.- Autorizar el apeo de un ejemplar de *Brachychiton populneus* con ID nº 862, situado en la Avenida Luis de Morales (AP-87-2023). De acuerdo con el informe del Servicio Técnico: **MOTIVO DEL APEO: Obra de Renovación de Infraestructuras de EMASESA y Actuación Urbanística en las Avenidas San Francisco Javier y Luis de Morales. Distrito de Nervión, Sevilla. Se solicita autorización para proceder al apeo de un ejemplar maduro de *Brachychiton populneus* situado en la Avenida Luis de Morales, a causa de la ejecución de la obra de Renovación de Infraestructuras de EMASESA y Actuación Urbanística en las Avenidas San Francisco Javier y Luis de Morales. Distrito de Nervión, Sevilla, que interfiere de manera ineludible con el área crítica de anclaje radicular y copa, comprometiendo irreversiblemente la estabilidad mecánica, la integridad estructural y la viabilidad fisiológica y funcional del árbol. Las obras proyectadas para la mejora del carril bici, en trazado y pavimento, y las actuaciones de reurbanización en el “corredor verde” que acompañan la mejora y renovación de la infraestructura hidráulica en el lado Oeste de la calle provocarán alteraciones significativas en el entorno de algunos árboles. Aunque se contemplen todas las medidas de protección de arbolado durante la obra, las afecciones ineludibles que se ocasionarán, especialmente las relacionadas con el sistema radicular, como mínimo se reflejará en una desvitalización general de los ejemplares y un aumento del riesgo de roturas y/o vuelco del mismo. Otras posiciones arboladas resultan incompatibles con las actuaciones proyectadas. Las injerencias sobre las raíces leñosas y absorbentes serían graves e inevitables, y no existen alternativas viables para preservar el árbol afectado por los trabajos en condiciones de óptima salud y seguridad. **ESTADO GENERAL:** Árbol maduro, con vitalidad normal. Copa formada por ramificación abierta que ha sido despuntada con extremos acortados y apantallado en lateral a fachada. **OBSERVACIONES:** Interferencia ineludible de la posición arbolada con la obra de Renovación de Infraestructuras de EMASESA y Actuación Urbanística en las Avenidas San Francisco Javier y Luis de Morales. Las obras proyectadas para la mejora del carril bici, en trazado y pavimento, y las actuaciones de reurbanización en el “corredor verde” que acompañan la mejora y renovación de la infraestructura hidráulica en el lado Oeste de la calle provocarán alteraciones significativas en el entorno, provocando daños sobre raíces de relevancia estructural dentro del área crítica de anclaje.**
