**Expediente: 72/2023**

AP-39-2023 a AP-52-2023 y AP-57-2023 a AP-58-2023  
AP-46-2023  
CAF

## FICHA DE COMUNICADO APEO DE ARBOLADO VIARIO (AP 46-2023) PARTE 2ª

**3. ESPECIE:** *Eucalyptus camaldulensis* ID 3.394

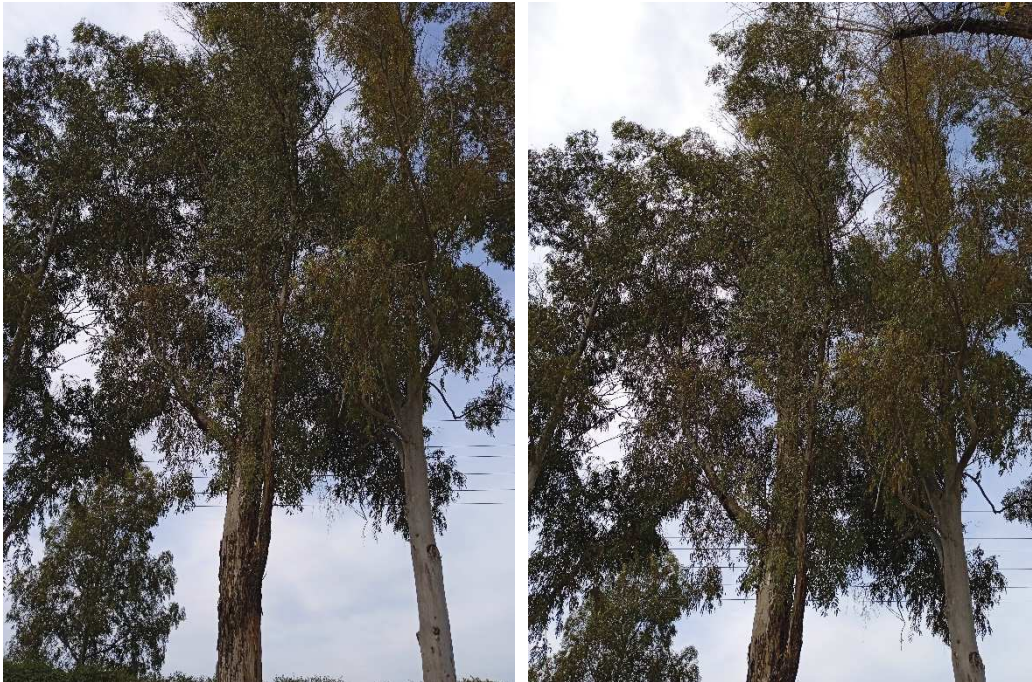
**9. FOTOGRAFÍAS:**

**7. ESTADO GENERAL:** Debilitado. Ejemplar situado en alineación, con alta densidad; presenta descortezamiento de tronco y poca vigorosidad, con reiterado seco.

El estado fisiológico, asociado al vigor, está debilitado por la presencia de eje seco y ramas secas, con poca vigorosidad por la alta densidad de la alineación y las podas por cercanía a línea de media tensión; sin presentar riesgo alguno en el momento de la inspección.

**8. OBSERVACIONES:** Es un ejemplar debilitado, con presencia de eje y ramas secas y poca vigorosidad debido a la alta densidad de la alineación, que no presenta defectos graves que generen riesgo de caída inminente del ejemplar.

Debido a las obras que se van a acometer en la zona por parte de Emasesa y dado que el ejemplar está situado en la traza del mismo, considerándose no trasplantable. Por tratarse de un imperativo por obra en el entorno del Parque Infanta Elena, se considera imprescindible su apeo.
