**Expediente: 72/2023**

## FICHA DE COMUNICADO APEO DE ARBOLADO VIARIO (AP 47-2023) PARTE 2ª

**2. SITUACIÓN:** Parque Infanta Elena

**3. ESPECIE:** *Eucalyptus camaldulensis* ID 3.395

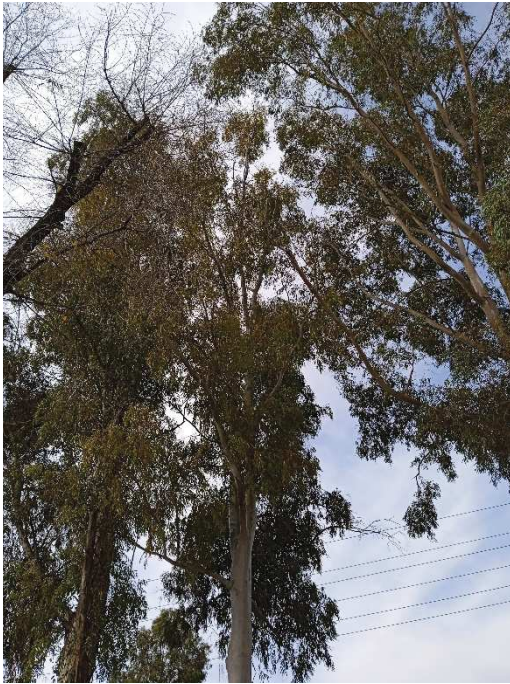
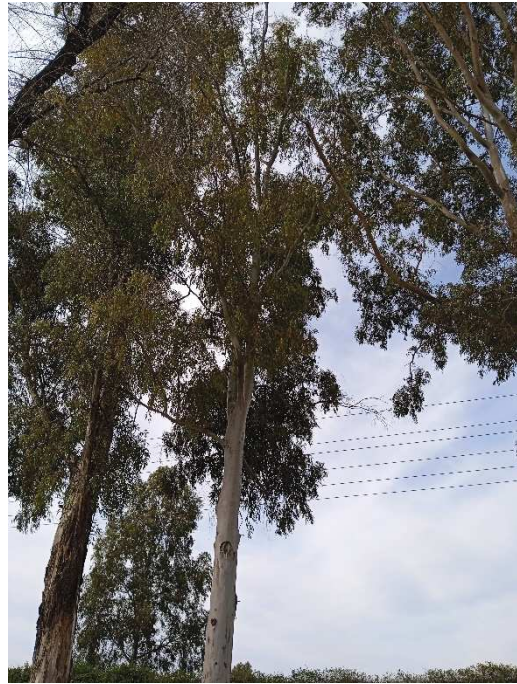
**9. FOTOGRAFÍAS:**

**7. ESTADO GENERAL:** Debilitado. Ejemplar situado en alineación, con alta densidad; presenta codominancia de ejes y regresión de copa, con ramas secas seco.

El estado fisiológico, asociado al vigor, está debilitado por la presencia de ramas secas debido a la regresión de copa y poca vigorosidad por la alta densidad de la alineación y las podas por cercanía a línea de media tensión; sin presentar riesgo alguno en el momento de la inspección.

**8. OBSERVACIONES:** Es un ejemplar debilitado, con codominancia de ejes, presencia de ramas secas; la alta densidad de la alineación ha provocado alta esbeltez y poca vigorosidad, que no presenta defectos graves que generen riesgo de caída inminente del ejemplar.

Debido a las obras que se van a acometer en la zona por parte de Emasesa y dado que el ejemplar está situado en la traza del mismo, considerándose no trasplantable. Por tratarse de un imperativo por obra en el entorno del Parque Infanta Elena, se considera imprescindible su apeo.
