**Expediente: 72/2023**

AP-39-2023 a AP-52-2023 y AP-57-2023 a AP-58-2023  
AP-49-2023  
CAF

## FICHA DE COMUNICADO APEO DE ARBOLADO VIARIO (AP 49-2023) PARTE 2ª

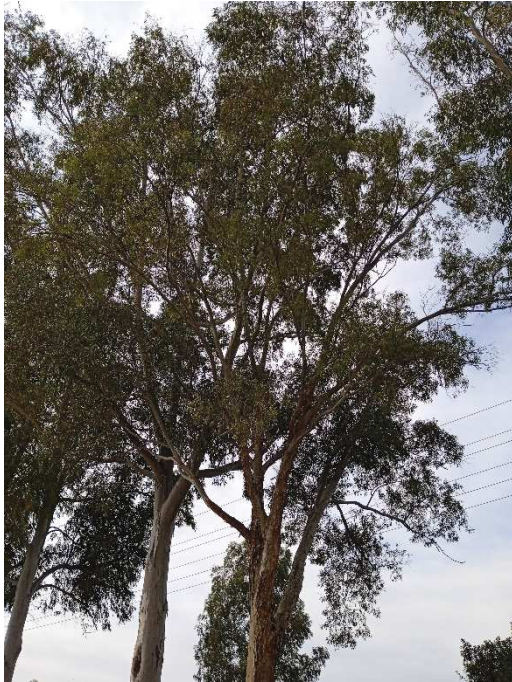
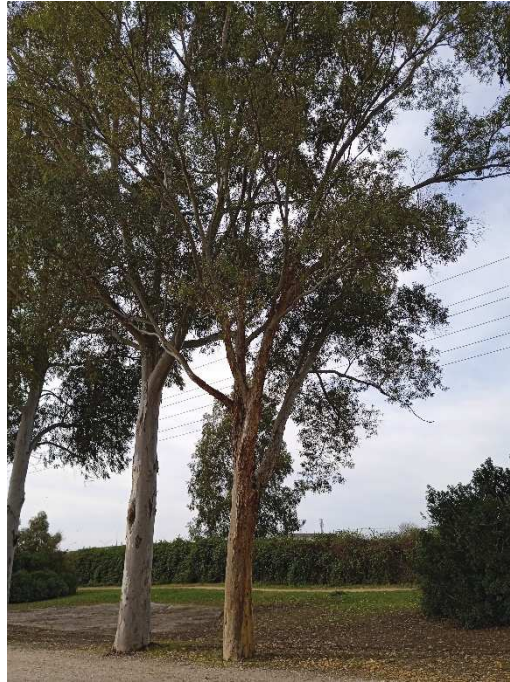
**9. FOTOGRAFÍAS:**

**7. ESTADO GENERAL:** Debilitado. Ejemplar situado en alineación, con alta densidad; presenta descortezamiento de tronco y poca vigorosidad, con regresión de copa y ramas secas.

El estado fisiológico, asociado al vigor, está debilitado por de regresión de copa y presenta ramas secas, con poca vigorosidad por la alta densidad de la alineación y las podas por cercanía a línea de media tensión; sin presentar riesgo alguno en el momento de la inspección.

**8. OBSERVACIONES:** Es un ejemplar debilitado, con regresión de copa y ramas secas. Copa formada por 3 ejes con codominancia y ramas horizontalizadas; se observa alta esbeltez debido a la alta densidad de la alineación, que no presenta defectos graves que generen riesgo de caída inminente del ejemplar.

Debido a las obras que se van a acometer en la zona por parte de Emasesa y dado que el ejemplar está situado en la traza del mismo, considerándose no trasplantable. Por tratarse de un imperativo por obra en el entorno del Parque Infanta Elena, se considera imprescindible su apeo.
