Expediente 9/2023

AP-190-2023
ALDV

COMUNICADO APEO DE ARBOLADO VIARIO (AP-190-2023) PARTE 2ª

MOTIVO: RIESGO NO TOLERABLE

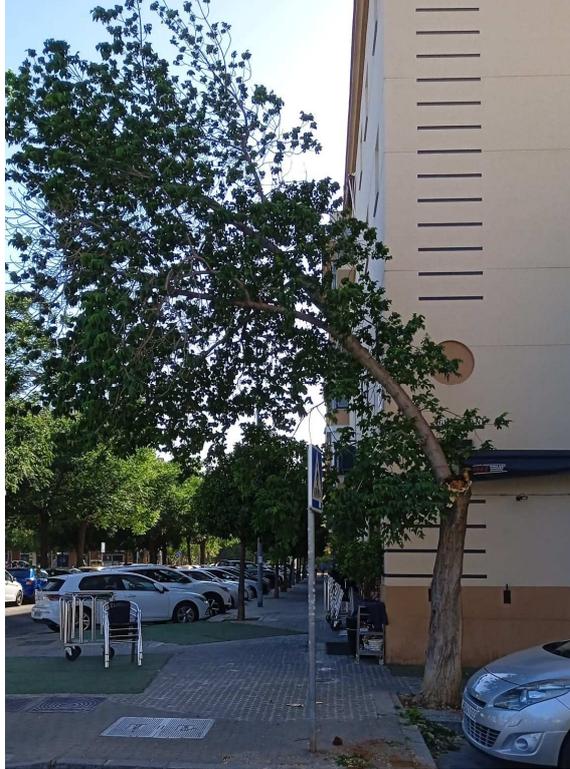
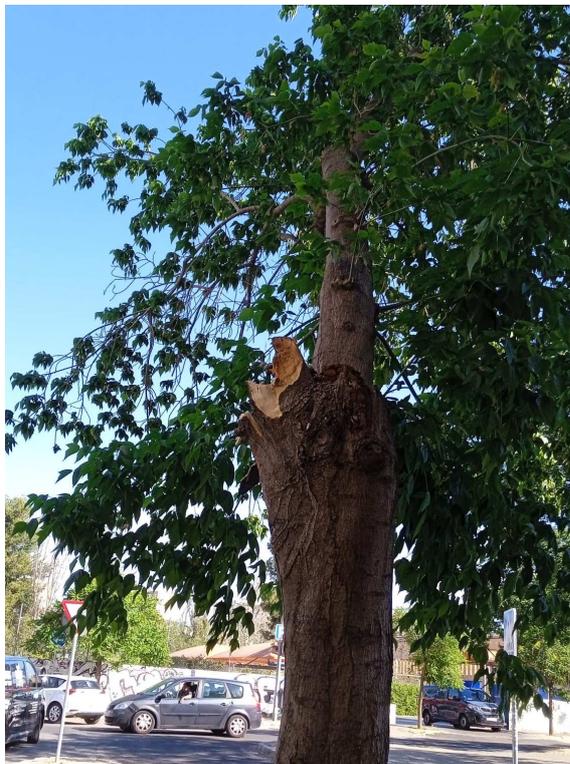
12. FOTOGRAFÍAS:

6. **ALTURA (m):** 8
7. **ALCORQUE (m):** 1 x 1
8. **LATITUD DEL ACERADO (m):** 3
9. **LESIONES GRAVES:**
 - Degradación severa de los tejidos internos expuestos tras el colapso de uno de los ejes primarios.

- Pérdida de pared residual crítica en la zona afectada.
 - Cavidad asociada a la pudrición de la zona de cruz principal, comprometiendo definitivamente el anclaje del otro eje primario que queda inserto en dicho punto.

11. **OBSERVACIONES:**
 - Se aplica tracción manual en copa y se constata que la inestabilidad del anclaje del eje primario. Se percibe la sensación de poderlo hacer colapsar sólo aplicando este tipo de fuerza.

- Se decide eliminarlo inmediatamente, puesto que no existen alternativas para mitigar el nivel de riesgo asociado al ejemplar.
