SOLICITUD DE APEO DE ARBOLADO (AP-46-24) PARTE 1ª

Código ID: 3934

UBICACIÓN: Avenida Isabel la Católica 2, Antiguo Restaurante la Raza.

MOTIVO DEL APEO: TALA POR RIESGO

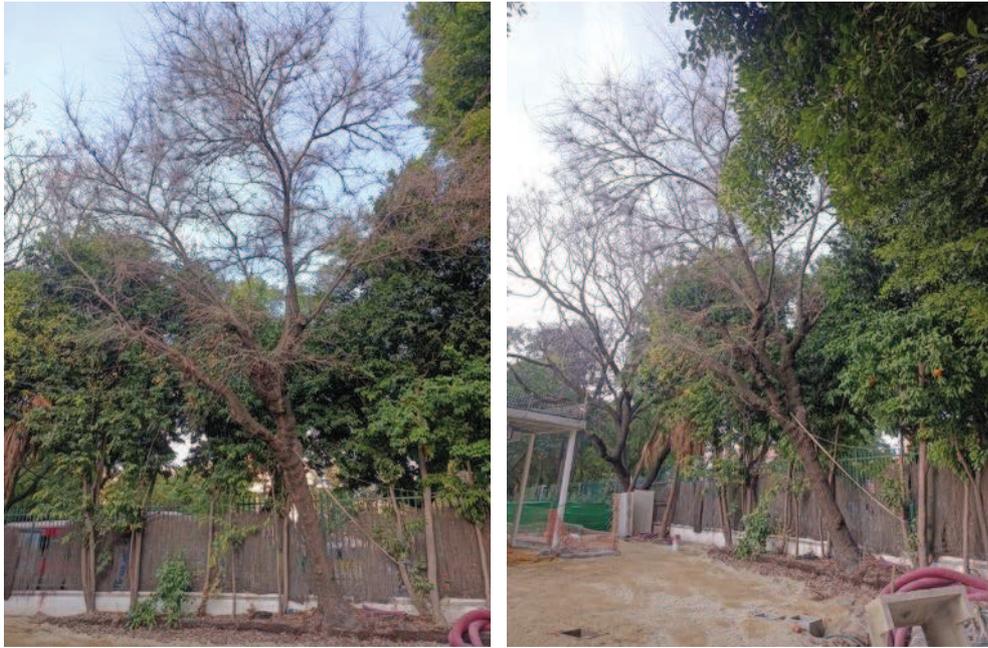
- Es una zona que verá incrementada su diana notablemente a partir de marzo, cuando se abra el restaurante. Bajo la copa se ubica parte de la terraza del restaurante, donde habrá mesas con clientes durante muchas horas del día.
- El cambio de uso del entorno, con un proyecto en fase de ejecución, supone también una oportunidad para mejorar el valor paisajístico del mismo, al renovar los espacios ajardinados con nuevas plantaciones y suprimir un ejemplar alterado y con problemas de seguridad que tiene limitadas perspectivas de futuro.

Situación y entorno del ejemplar

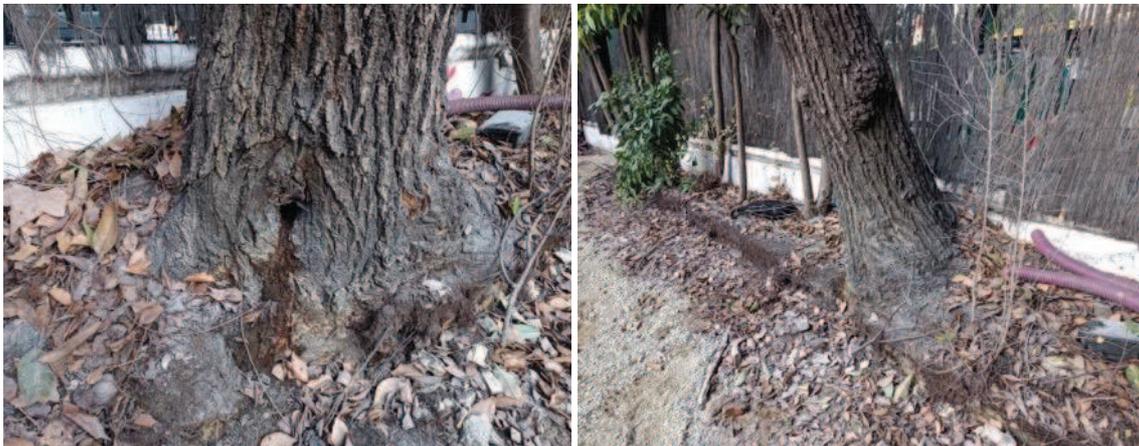
Ejemplar inclinado 18º aproximadamente sobre la futura terraza del restaurante. Se ubica en parterre de 50 cm de anchura, elevado 20 cm sobre la cota, factor que ha provocado deficiencias en el desarrollo del sistema radicular, que se extiende en el sentido del parterre, perpendicularmente a la inclinación. Se observa cavidad con pequeña apertura en la base, con exudación bacteriana. Se introduce varilla de 30 cm para comprobar la profundidad de la cavidad, sin encontrar obstáculo. En la copa, se observan cavidades con pudrición activa en la base de los cimales y en puntos en los que se realizaron podas de descabezado. Se adjunta ficha ISA.

Detalles de la base

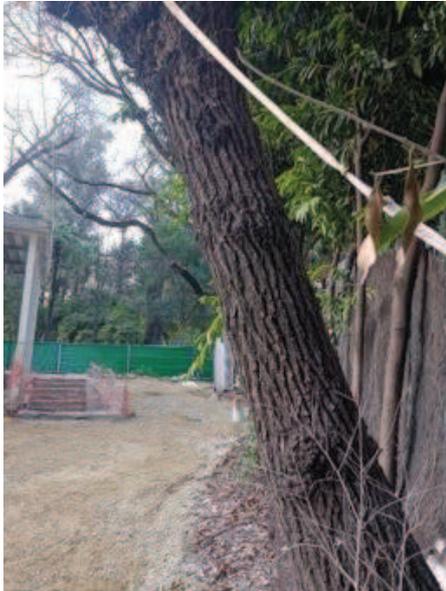
Tronco e inclinación

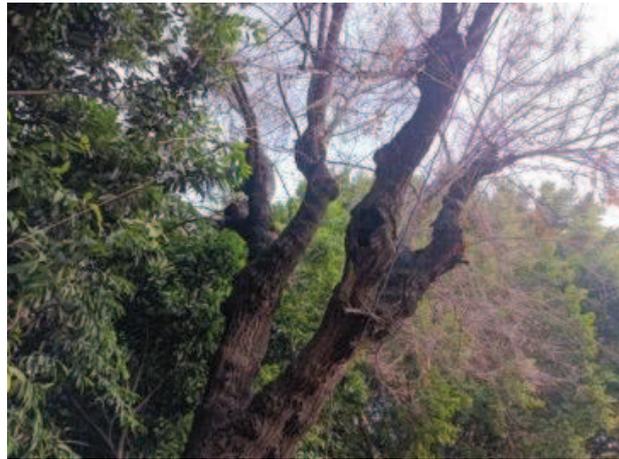
Por la presente se solicita autorización, para proceder al apeo de un ejemplar de *Ulmus pumila* ubicado en el lateral oeste del recinto, en un arriate pegado a la valla de cierre perimetral con la Avenida María Luisa. Presenta importantes alteraciones estructurales, con grandes cavidades con pudrición activa y una inclinación de tronco significativa, agravada por el desarrollo del sistema radicular en un reducido espacio, defecto cuyo riesgo asociado seguiría siendo alto aunque se ejecuten podas de reformación de la copa.

Cavidad con pudrición activa

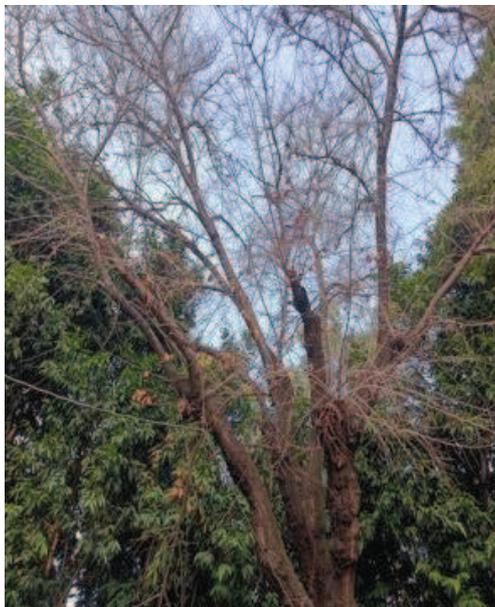
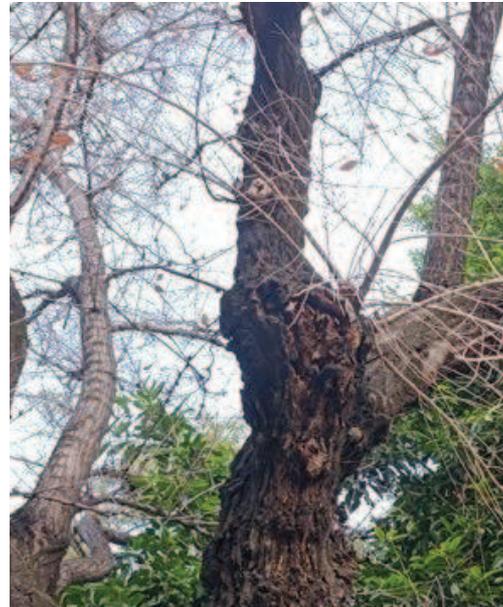
Factores de carga							
Perfil de problemas de la especie Ramas <input checked="" type="checkbox"/> Tronco <input type="checkbox"/> Raíces <input type="checkbox"/> Descripción Rotura de ramas producidas por pudriciones, a consecuencia de podas inadecuadas							
Exposición viento Protegido <input checked="" type="checkbox"/> Parcial <input type="checkbox"/> Total <input type="checkbox"/> Efecto embudo <input type="checkbox"/> Tamaño relativo de copa Pequeño <input checked="" type="checkbox"/> Mediano <input type="checkbox"/> Grande							
Densidad copa Escasa <input type="checkbox"/> Normal <input checked="" type="checkbox"/> Densa <input type="checkbox"/> Ramos interiores Pocas <input type="checkbox"/> Normal <input checked="" type="checkbox"/> Muchas <input type="checkbox"/> Trepadoras/Muérdago/Musgo <input type="checkbox"/>							
Cambios recientes con respecto a factores de carga Modificación de cota y demolición de pavimento en zona frontal

Detalles de las lesiones en copa
