Expediente: 391/2024

FICHA DE SOLICITUD DE APEO DE ARBOLADO VIARIO (AP 1049/24) PARTE 1ª

Código Apeo: AP 1049/24

UBICACIÓN: Calle Dulce Chacón (DISTRITO SUR)

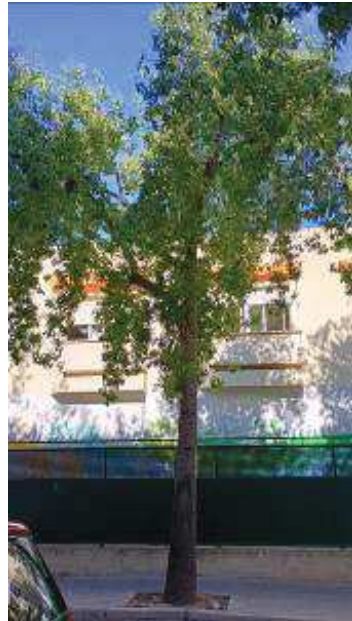
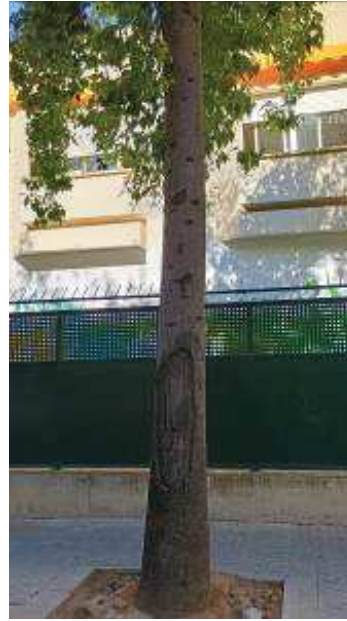
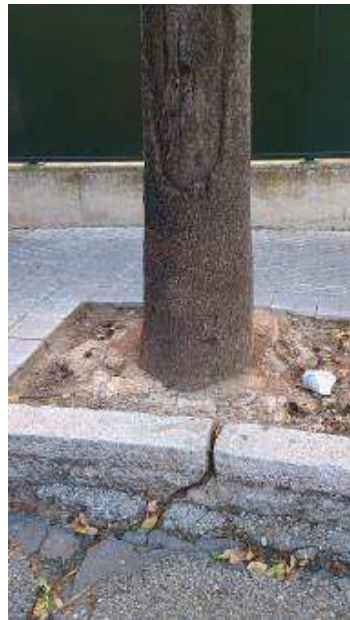
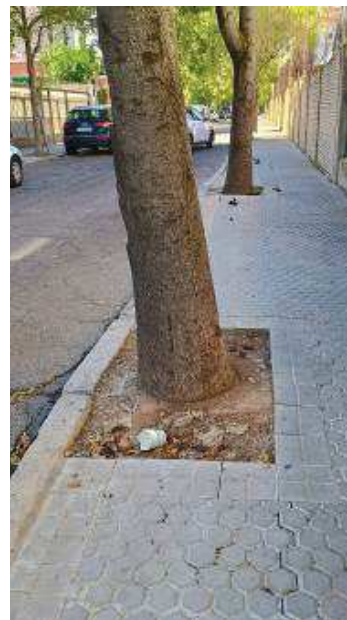
9. FOTOGRAFÍAS:

6. LESIONES GRAVES: Inclinación 17°S. Daños mecánicos en el tronco, a 40cm del suelo, por posible impacto de vehículo pesado, observándose una zona descortezada de 60cm de extensión, parcialmente cubierta por corteza joven. Raíces superficiales y suelo compactado dentro del alcorque. Posibles daños radiculares por anteriores reparaciones parciales del pavimento junto al alcorque.

7. ESTADO GENERAL: Árbol adulto desvitalizado, con porte alterado por podas de refaldado, y apantallado reiterado hacia el recinto escolar.
8. OBSERVACIONES: Obra de Gerencia de Urbanismo proyectada por la necesidad de renovación completa de acerado y calzada, que se encuentran actualmente muy deformados, observándose numerosos hundimientos, abultamientos, roturas de losas y separación de bordillos o encintados. También se han registrado grietas activas en el muro perimetral del centro escolar. Estas patologías del pavimento, que ya han alcanzado un grado severo puesto que dificultan severamente el tránsito peatonal y circulación de vehículos, generando una barrera significativa desde la perspectiva de accesibilidad y movilidad, se han producido probablemente como consecuencia de la inestabilidad de los materiales sobre los que reposa la base de hormigón. La renovación del tramo, dentro del área de influencia de la alineación de *Brachychiton populneus* de la unidad de gestión, va a provocar daños directos e inevitables y cambios drásticos de los factores de carga dentro del área crítica de anclaje radicular, por lo que tendrán que ser eliminados 6 ejemplares a causa del riesgo elevado de vuelco.

Por la presente se solicita autorización, para proceder al apeo de un ejemplar adulto de *Brachychiton populneus* situado en la calle Dulce Chacón, por interferencia insalvable con la obra integral de renovación de acerado y calzada programada por la Gerencia de Urbanismo en todo el tramo de la alineación de esta especie. Los trabajos proyectados incluyen tanto la eliminación y reposición completa del asfalto y el pavimento actual, como la bajada de cota de la base o solera de hormigón, afectando de manera severa a la parte hipogea del árbol, al provocar daños directos inevitables y cambios drásticos en los factores de carga, dentro de la zona crítica de anclaje radicular, incrementando el riesgo de fallo del árbol a corto y medio plazo.
