COMUNICADO DE APEO DE PALMERA VIARIA (AP-1108-2024) PARTE 1ª
MOTIVO: RIESGO NO TOLERABLE

Código: AP-1108-2024
Ubicación: Plaza de Cuba
Excmo. Sr.:

COMUNICADO DE APEO DE ARBOLADO VIARIO (AP-1108-2024) PARTE 1ª
MOTIVO: RIESGO NO TOLERABLE

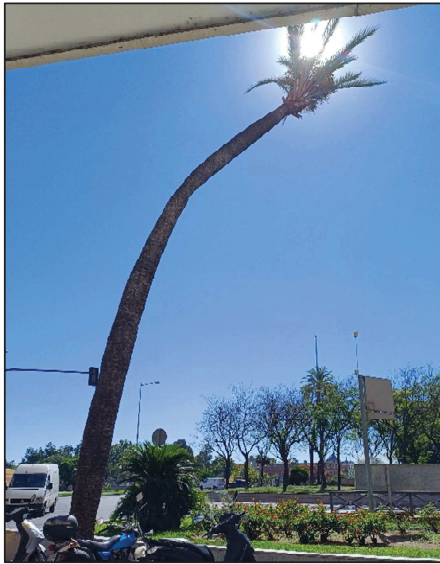
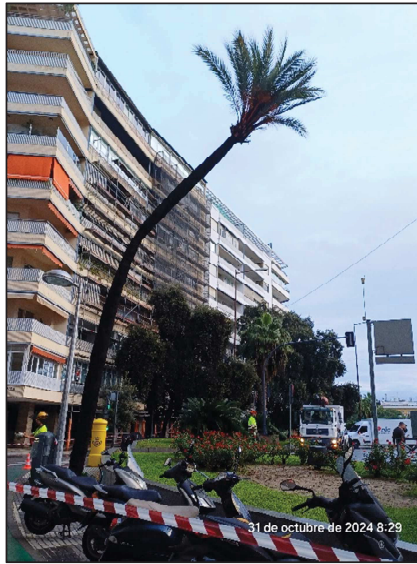
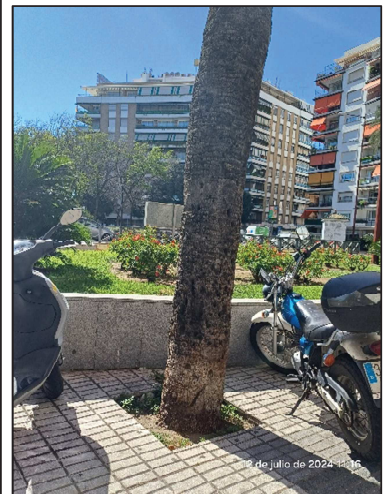
1. **FECHA:** 04 de Noviembre de 2024
2. **SITUACIÓN:** Plaza de Cuba
3. **Distrito:** Triana
4. **ESPECIE:** *Phoenix dactylifera*
5. **ID:** 3
6. **P.C. (c.m):** 188
7. **ALTURA (m):** 15
8. **ALCORQUE (m):** Individual 1x1m
9. **LATITUD DE ACERADO(m):** Amplio acerado con densidad peatonal media-alta, proyección de caída sobre parterre con flor.
10. **LESIONES GRAVES:**
 - Inclinación activa del estípite verificada a partir de los documentos gráficos recopilados en las fichas de inspección, aumenta a partir del estrechamiento localizado a 7m de altura.
 - Leve inclinación desde su base.
 - Pérdida de la flexibilidad del estipe como síntoma de daños mecánicos en este punto, tras retirar la carga de la corona este no se endereza.

- Se aprecian evidencias de que en su histórico de gestión se le ha reducido la carga de la corona en numerosas ocasiones, aun así, la inclinación desde el estrechamiento del estipe no ha dejado de aumentar.
- Las expectativas de futuro y capacidad de consolidación del defecto son nulas.
- La grave sintomatología compromete irrevocablemente su viabilidad, ante la posibilidad de rotura se procede al apeo.
