FICHA DE SOLICITUD DE APEO DE ARBOLADO VIARIO (AP654/25) PARTE 1ª

ID: 151
Código Apeo: AP 654/25
UBICACIÓN: Avda. José María Moreno Galván
Árbol: *Eucalyptus camaldulensis*
MOTIVO DEL APEO: Árbol decrepito

FICHA DE SOLICITUD DE APEO DE ARBOLADO VIARIO (AP654/25) PARTE 2ª

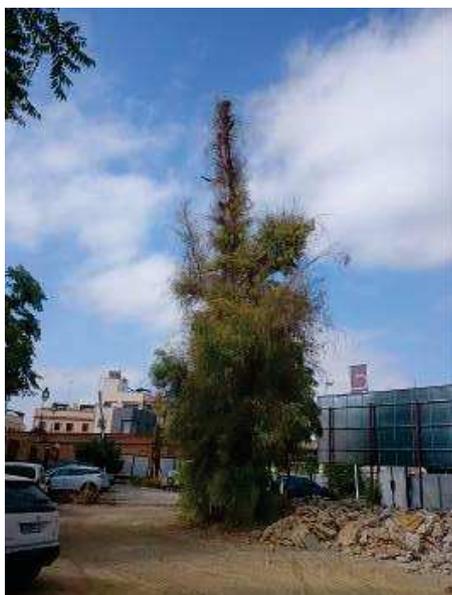
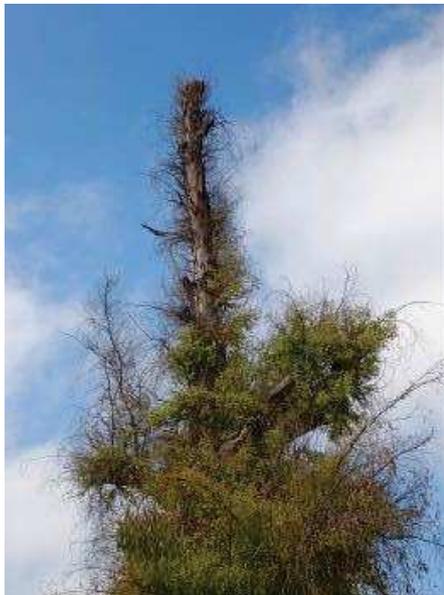
Fotos: Julio 2025

6. **LESIONES GRAVES:** Afección radicular severa e irreversible que ha generado el decaimiento lento y persistente del árbol hasta su estado actual, sin expectativas de recuperación. Síntomas asimilables a la enfermedad mortal que potencialmente han sufrido algunos ejemplares de la misma especie en la ciudad ('Mundulla Yellows'), en este caso propiciada por factores abióticos de su entorno directo: evidente anoxia radicular como consecuencia del terreno de albero compactado, hasta el cuello del árbol, agravada por la circulación y estacionamiento frecuente de vehículos entorno al tronco. La impermeabilidad del suelo, provocada por la pérdida de porosidad, impide la disponibilidad de oxígeno y el correcto drenaje del agua, de manera que el sustrato permanece superficialmente encharcado durante varias jornadas tras las precipitaciones incrementando así la asfixia de las raíces absorbentes y favoreciendo la proliferación de agentes patógenos, sean de naturaleza vírica, fúngica (*Phytophthora*, *Pythium*, *Armillaria...*) o bacteriana (*Phytoplasma...*).

7. **ESTADO GENERAL:** Árbol maduro, decrepito, gravemente desestructurado por la progresiva mortalidad de ramas principales y secundarias que ha forzado la eliminación del 80% del volumen de copa original. Brotación epicórmica en el tronco de escaso vigor, con clorosis y atrofia foliar.

Dado que actualmente se está ejecutando una obra de edificación en la parcela donde se ubica este ejemplar y que su estado es irreversible, sin expectativas de recuperación y sin aporte ecosistémico ni de cobertura verde, se recomienda la tala y desmontado del ejemplar para la mejora del suelo, eliminando las partes hipogeeas potencialmente afectadas por agentes fúngicos (*Phytophthora*, *Pythium*, *Armillaria*,...), bacterianos (*Phytoplasma*, ...) y víricos favorecidos por los factores abióticos descritos, y la plantación de nuevo arbolado en condiciones adecuadas para su desarrollo óptimo (micro y macroporosidad del suelo, eliminación de albero y protección del sistema radicular).
