**Expediente: 75/2025**

AP-289-2025 PMR

# SOLICITUD DE APEO DE ARBOLADO VIARIO (AP-289-25) PARTE 1º MOTIVO: GESTIÓN.

Código: AP-289-25

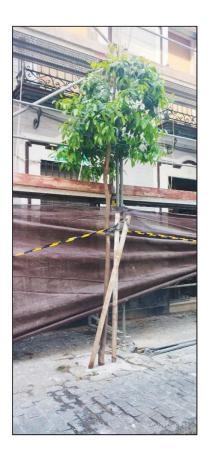
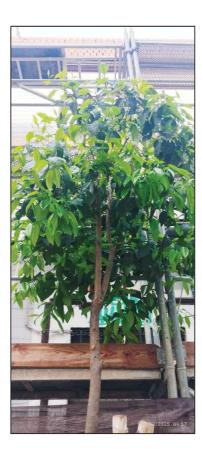
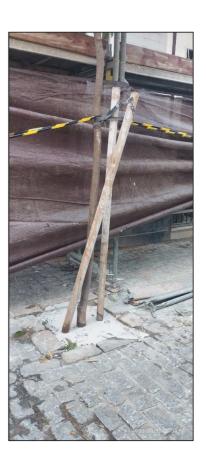
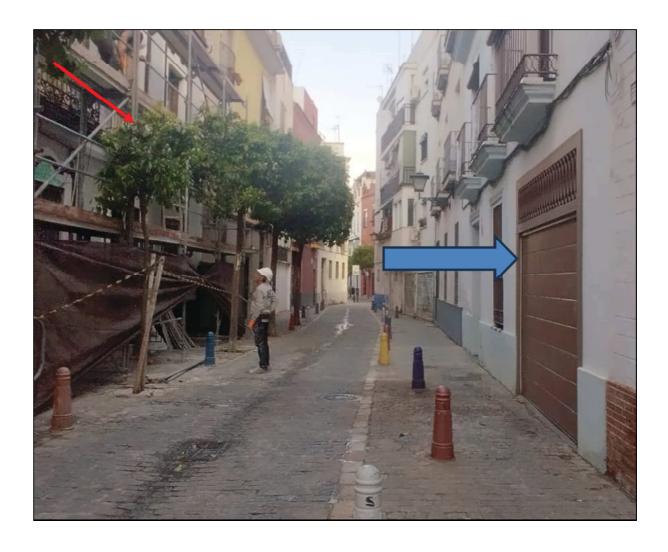
### 13. FOTOGRAFÍAS:

- Árbol joven con porte refaldado, copa apantallada de escasas dimensiones.
- Vitalidad media, sin afecciones foliares significativas.
- Daño mecánico en fuste derivado del roce de los propios tutores durante el empuje de los vehículos pertenecientes a la obra, estacionamiento y maniobras de grúas y hormigoneras recurrentes dentro del área de protección radicular.
- Limpieza inadecuada y vertidos de restos en el interior del alcorque

Interferencia ineludible de la posición arbolada con la ubicación del acceso al garaje de la vivienda situada en el número 19, autorización aprobada del VADO por parte de Gerencia de Urbanismo.
