## FICHA DE COMUNICADO DE APEO DE ARBOLADO VIARIO (AP1053/25) PARTE 1ª

Código Apeo: AP1053/25

UBICACIÓN: Calle Manuel Ramón Alarcón

Árbol: *Prunus cerasifera*

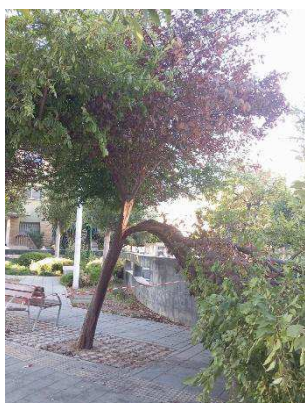
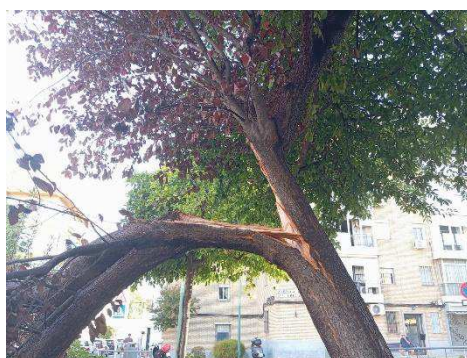
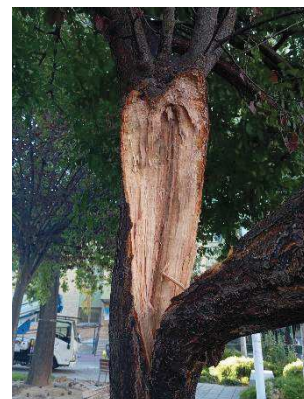
## 9. FOTOGRAFÍAS:

MOTIVO DEL APEO: Inviabile tras incidencia

6. **LESIONES GRAVES:** Rotura en la cruz de varias ramas primarias debido a la debilidad mecánica que implica la anomalía morfológica inducida en su estadio juvenil ('copado en vaso' con varios ejes primarios codominantes). Presentaba excesivo peso en punta, quedando apoyada en el suelo, la fractura ha generado desgarros de los tejidos del tronco con una extensión descendente de 70cm, por el plano central, dividiéndolo en dos mitades. Se observa en el punto de rotura la descomposición avanzada, con presencia de micelio subcortical. La copa queda descompensada y sobre expuesta las ramas remanentes.

7. **ESTADO GENERAL:** Árbol joven, con porte severamente alterado desde vivero.

8. **OBSERVACIONES:** Se procede a la tala por la inviabilidad a medio plazo del ejemplar, debido a la pérdida de resistencia mecánica de la madera al nivel de la cruz principal.
