**Expediente: 3/2025**

AP-1055-2025  
MSB

## FICHA DE COMUNICADO DE APEO DE ARBOLADO VIARIO (AP1055/25) PARTE 1ª

Código Apeo: AP1055/25

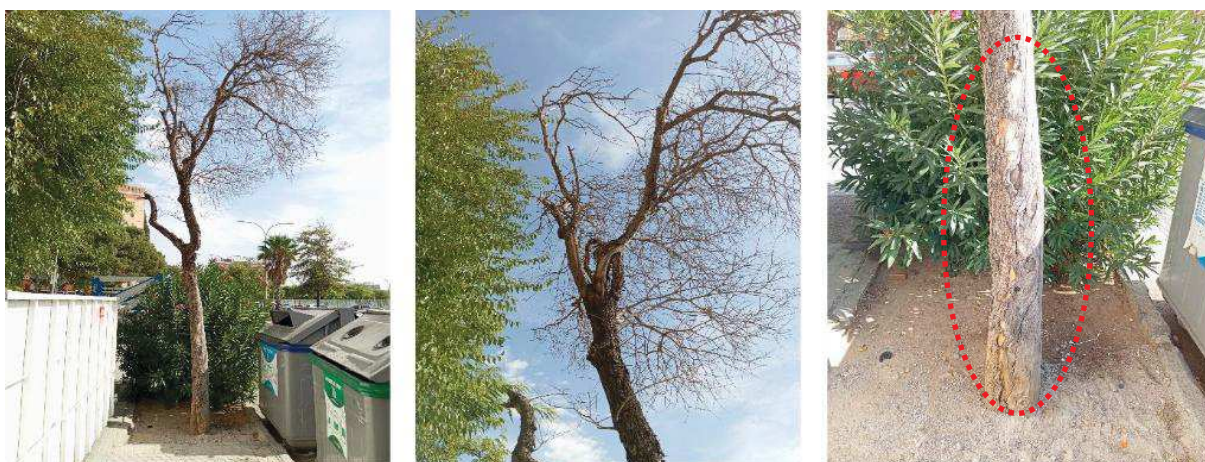
## 9. FOTOGRAFÍAS:

6. **LESIONES GRAVES:** 100% madera muerta en descomposición. Descortezados dispersos en tronco y copa. Tras la muerte del ejemplar, existe una alta probabilidad de fractura de ramas y/o vuelco del árbol completo debido al consiguiente debilitamiento mecánico y pudrición de los tejidos disfuncionales.

7. **ESTADO GENERAL:** Árbol en declive con descomposición en copa y daños mecánicos en cuello y fuste.
8. **OBSERVACIONES:** Se estima desvitalización originada por afectaciones radiculares tras exposición a factores abióticos propios del entorno urbano (suelo compactado), además de daños mecánicos en cuello y fuste por rozamiento debido a proximidad de los contenedores de residuos. Descortezados múltiples dispersos por tronco y copa.
