**Expediente: 225/2025**

**SOLICITUD DE APEO DE ARBOLADO (AP-1007-2025). PARTE 1.**  
**MOTIVO: CRITERIOS DE GESTIÓN**

ID: 10  
Código: AP-1007-25  
Ubicación: Jardines de Cristina (Distrito Casco Antiguo)  
Árbol: *Casuarina equisetifolia*  
MOTIVO DE APEO: Criterios de gestión

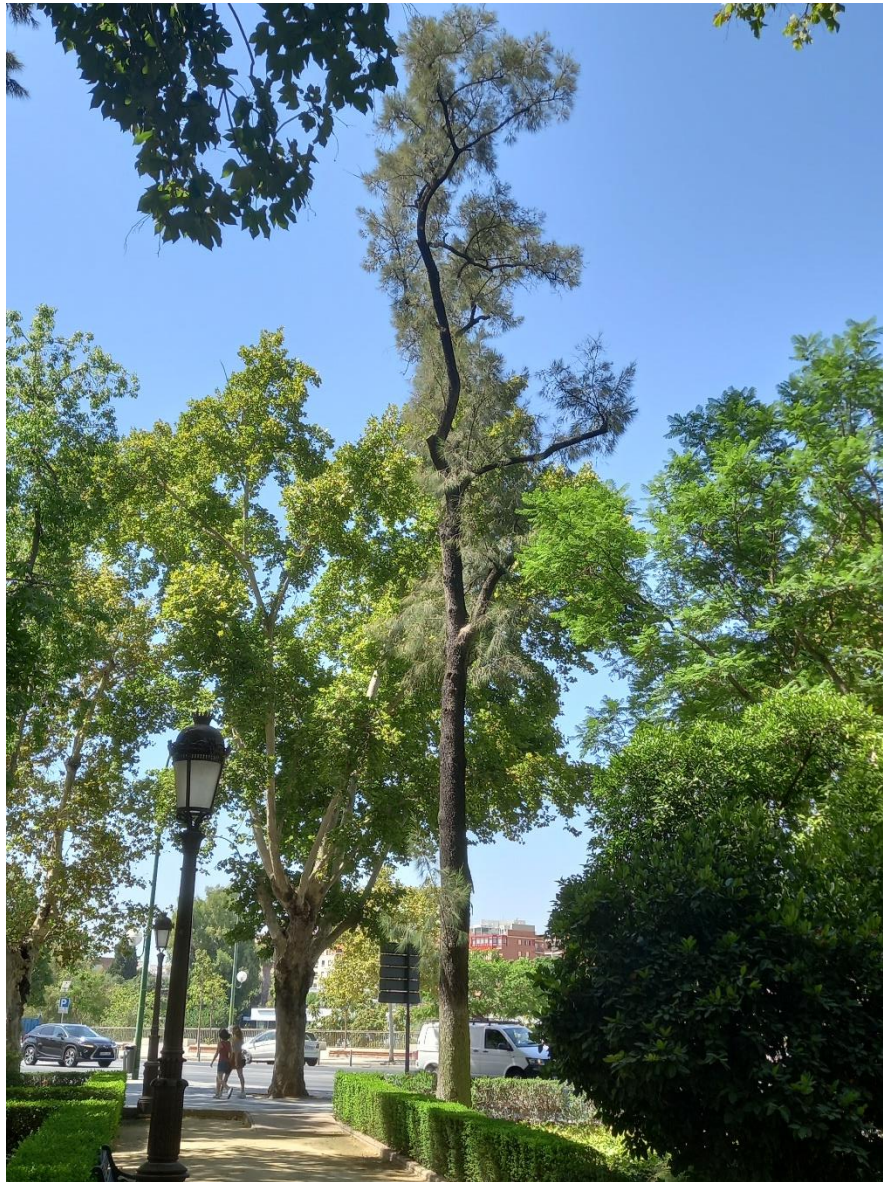
1. **FECHA:** 16 de septiembre de 2025
2. **SITUACIÓN:** Jardines de Cristina
3. **DISTRITO:** Casco Antiguo
4. **ESPECIE:** *Casuarina equisetifolia*      **ID:** 10
5. **P.C. (c.m):** 184
6. **ALTURA (m):** 16
7. **ALCORQUE (m):** sin alcorque
8. **LATITUD DE ACERADO:** Ejemplar presente en parterre junto a una zona de tránsito peatonal.
9. **LESIONES GRAVES:**
  - Ejemplar muy desvitalizado y en regresión, con aproximadamente un 80% de la copa y los tejidos secos, conservando únicamente una pequeña proporción de área foliar en cada uno de sus ejes.
  - Se observa una cavidad con pudrición activa y presencia de exudaciones en el tronco.

El estado fisiológico se encuentra muy por debajo de los parámetros normales, evidenciando un avance significativo en el proceso de degradación, lo que confirma la imposibilidad de recuperación del ejemplar.

*Estado general del árbol*

Dada la ausencia de viabilidad y vitalidad, y el balance negativo en la relación coste/beneficio respecto a los servicios ecosistémicos aportados, se recomienda proceder al apeo y sustitución del ejemplar.

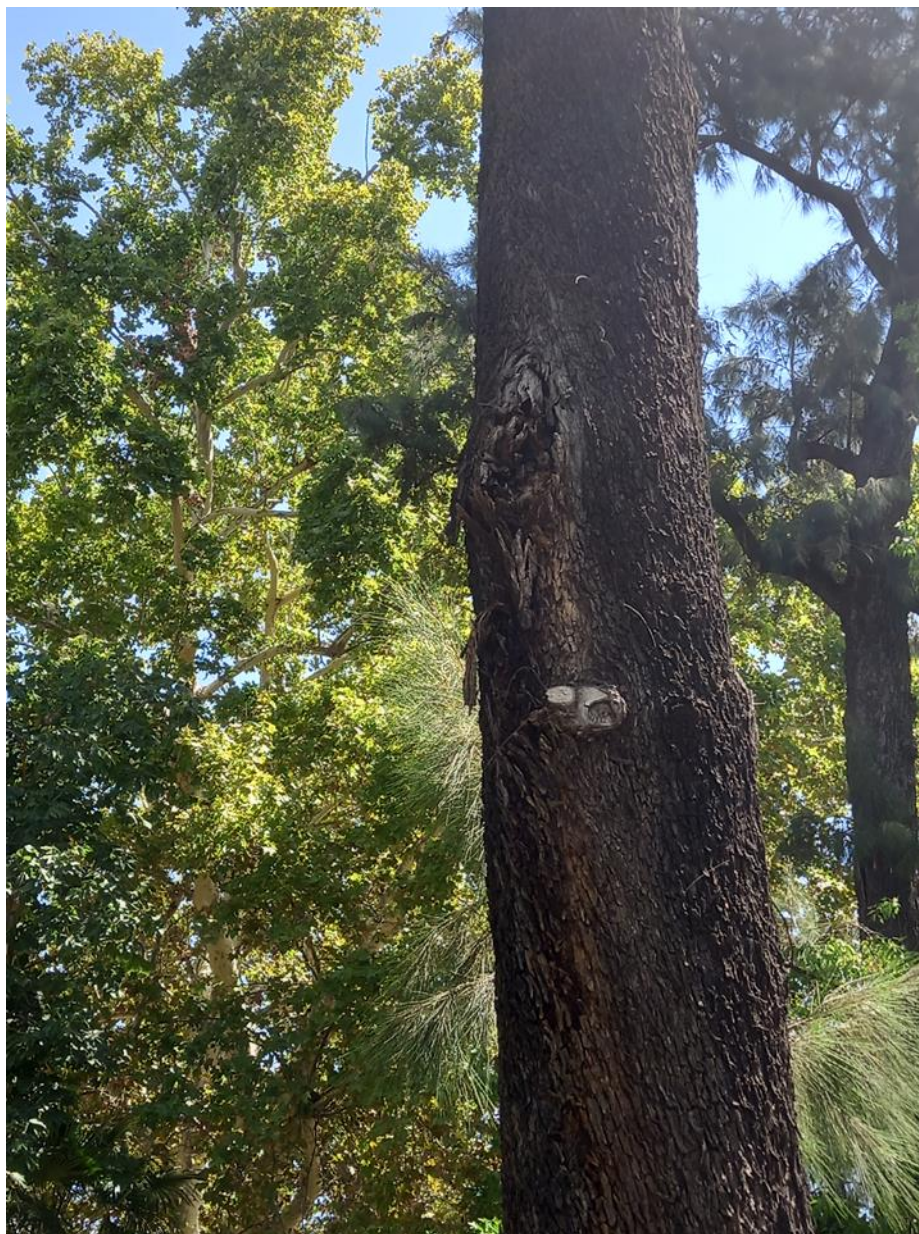
*Cavidad con pudrición activa. Presencia de exudaciones*
