AP-627-2025
MSB

FICHA DE SOLICITUD DE APEO DE ARBOLADO VIARIO (AP627/25) PARTE 1ª

FICHA DE SOLICITUD DE APEO DE ARBOLADO VIARIO (AP627/25) PARTE 2ª

ISA Formulario de Evaluación Básica de Riesgo de Arbolado

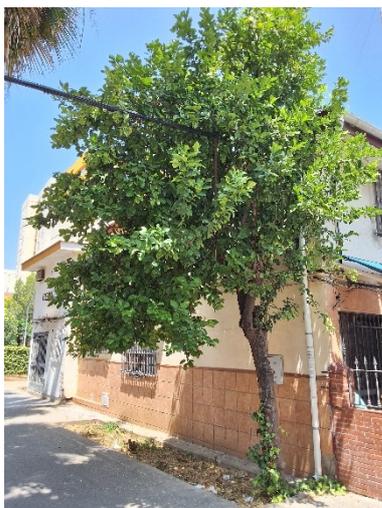
Cableado fibra óptica en copa

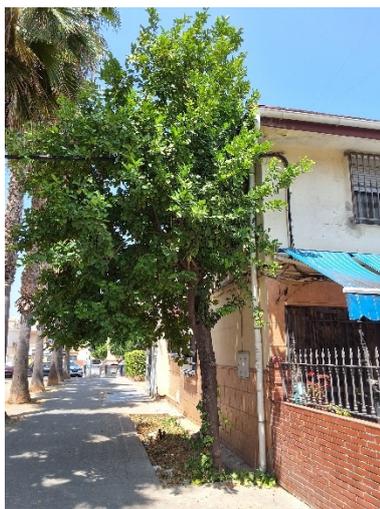
Copa en contacto con la vivienda

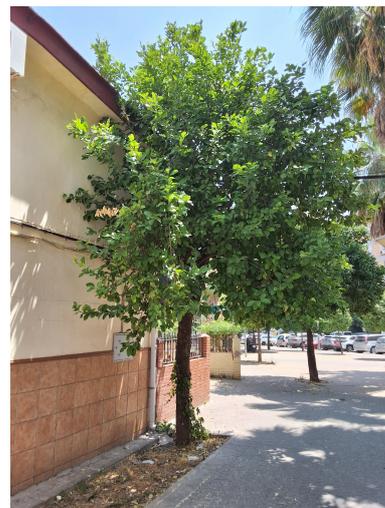
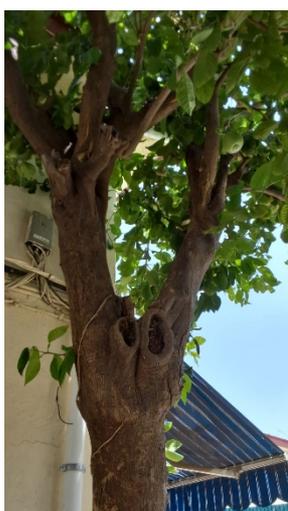
- 5. LESIONES GRAVES:** Estado alterado por presentar modificación importante en su estructura tras haber sido desmochado. Presencia de brotaciones de origen epicórmico como estructura de emergencia, generando uniones inestables en el tiempo. Copa desestructurada y con poca posibilidad de recuperarla por las continuas podas de apantallado y refaldado.

Podas mal ejecutadas

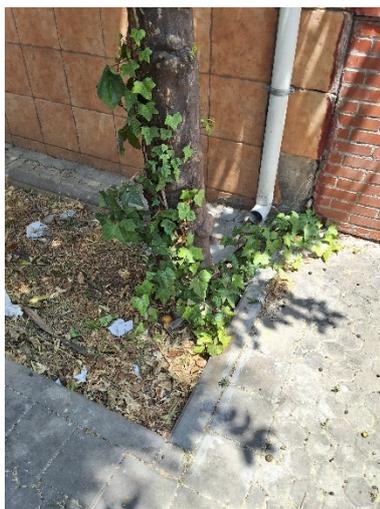
Restos de hiedra cubriendo el tronco

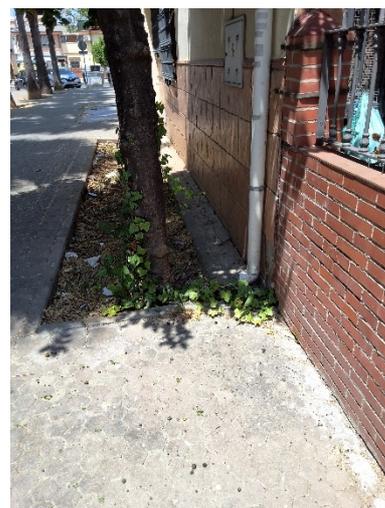
Se ubica en un parterre situado en el lateral, donde el propietario ha hecho uso del espacio de vía pública para jardín privado, se encuentra en la dirección del giro y asiento de la edificación, sin solera de hormigón. El limonero, que crece a escasos centímetros de la cimentación, no colabora en la estabilidad de la finca, pudiendo afectar a la misma.

Pie a 65cm de la fachada
