Expediente: 3/2025

AP-982-2025
MSB

COMUNICADO DE APEO DE ARBOLADO (AP-982-2025). PARTE 1.
MOTIVO: ÁRBOL SECO**Código: AP-982-2025****Ubicación: Parque de María Luisa (Distrito Sur)**

COMUNICADO DE APEO DE ARBOLADO (AP-982-2025). PARTE 2.
MOTIVO: ÁRBOL SECO

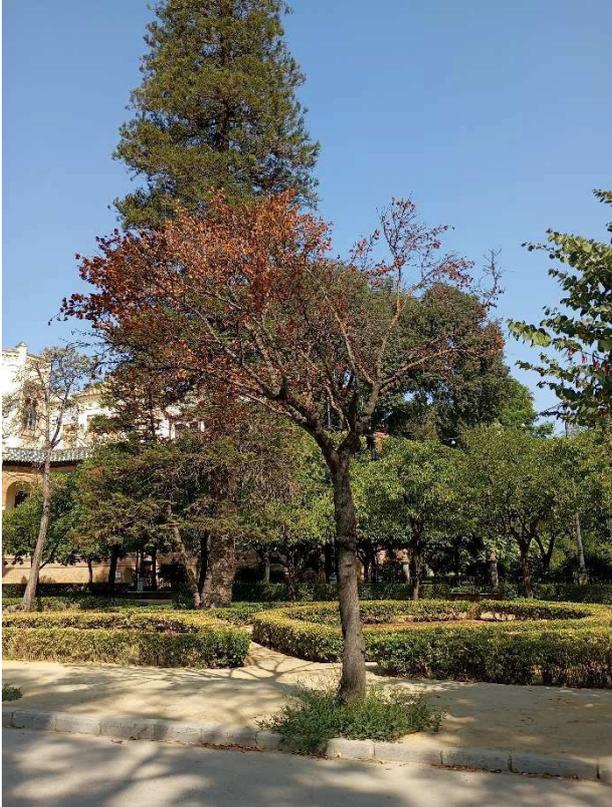
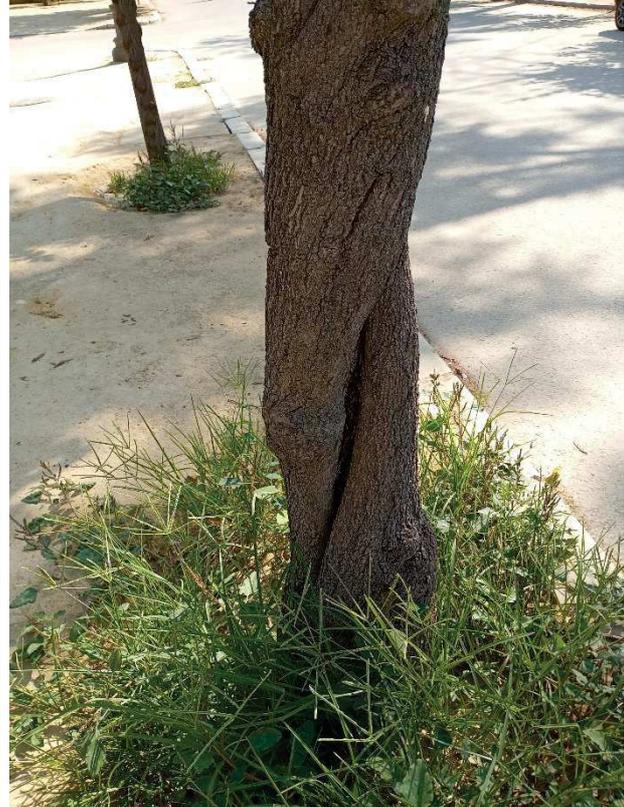
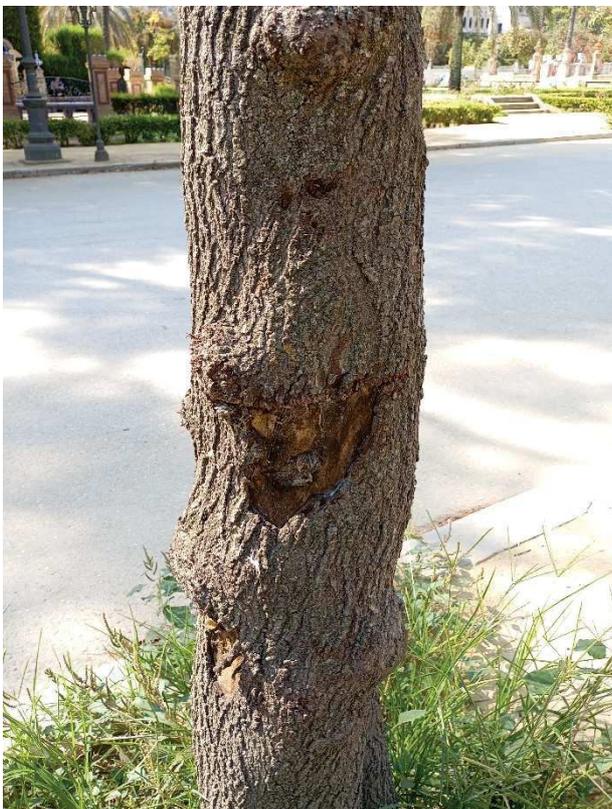
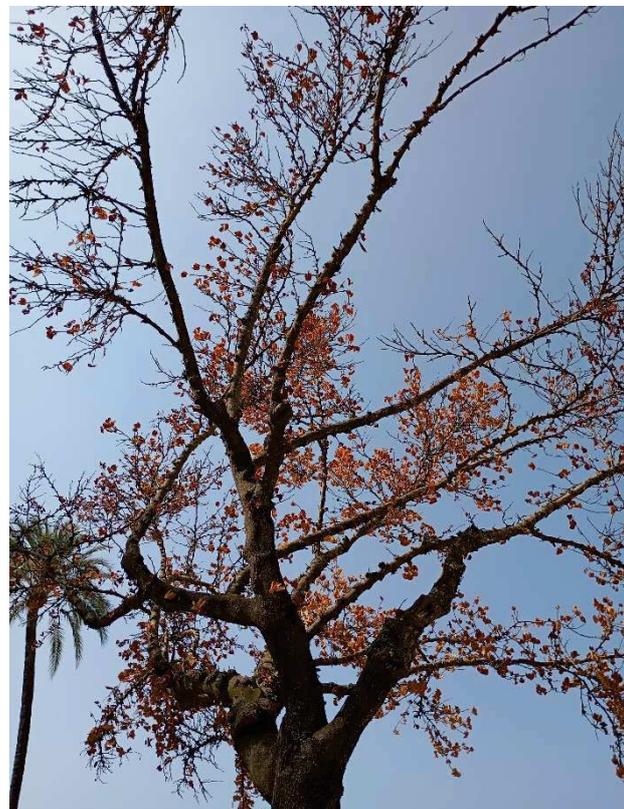
12. FOTOGRAFÍAS:

Ejemplar totalmente seco y sin vitalidad, con necrosis completa de los tejidos vasculares. Presenta abultamientos y una torsión notable en el tronco, especialmente visible en la herida longitudinal localizada en su base y en la disposición de fibras en su madera.

Se trata de un árbol adulto muerto, con vigor nulo y pérdida total de la capacidad fotosintética, ya que tanto hojas como ramas se encuentran completamente secas. Los tejidos han sufrido un proceso progresivo de desvitalización, encontrándose actualmente en estado irreversible.

Se contempla la reposición del ejemplar por otro de características adecuadas, con el objetivo de restituir las funciones ambientales, paisajísticas y de seguridad en la zona.
