AP-991-2025
MSB

**FICHA DE COMUNICADO DE APEO DE ARBOLADO VIARIO (AP 991/25)
PARTE 1ª**

UBICACIÓN: Calle Avión Cuatro Vientos

FICHA DE COMUNICADO DE APEO DE ARBOLADO VIARIO (AP 991/25)
PARTE 2ª

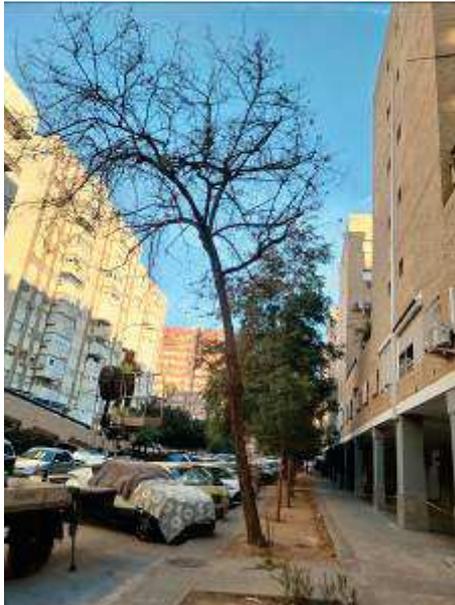
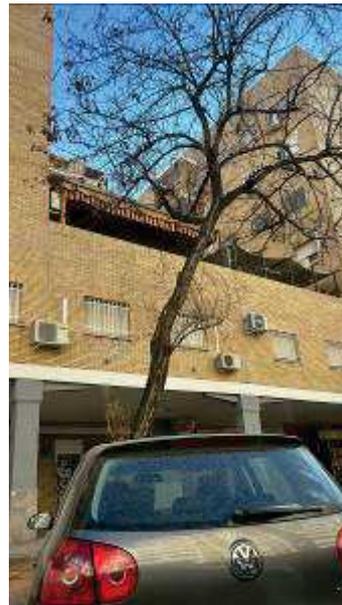
9. FOTOGRAFÍAS:

6. **LESIONES GRAVES:** 100% madera muerta en descomposición, y descortezamiento del tronco. Tras la muerte del ejemplar, existe una alta probabilidad de rotura de partes y/o vuelco del árbol completo debido al consiguiente debilitamiento mecánico y degradación de los tejidos disfuncionales.

7. **ESTADO GENERAL:** Árbol adulto, con porte refaldado y copa muy reducida por la progresiva muerte de ramas.
8. **OBSERVACIONES:** Se estima que el origen del declive terminal del ejemplar se ha debido a afecciones radiculares propiciadas por factores abióticos perjudiciales para el óptimo desarrollo del árbol, característicos del entorno urbano viario como compactación excesiva del suelo, enterramiento del cuello del tronco, pavimento impermeable sobre raíces y otros daños radiculares por canalizaciones subterráneas de servicios y obras de reacondicionamiento de acerado dentro del área crítica de anclaje.

MOTIVO DEL APEO: Árbol muerto
