AP-338-2026
AGF

FICHA DE COMUNICADO DE APEO DE ARBOLADO VIARIO (AP338/26) PARTE 1ª

Código Apeo: AP338/26

UBICACIÓN: Ronda Tamarguillo-Esteban Marquez, Calle(Ciudad Jardín)

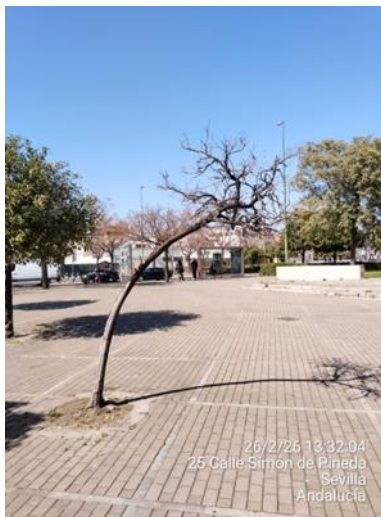
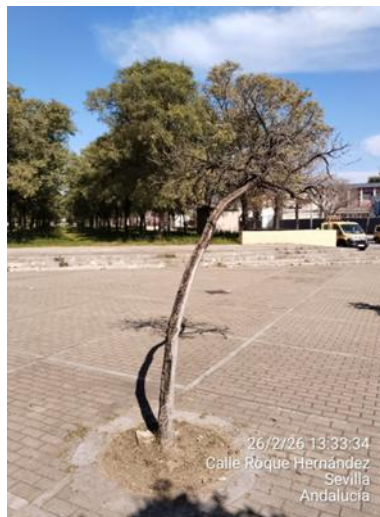
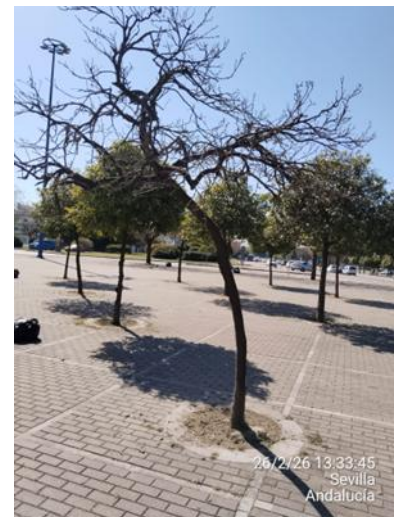
9. FOTOGRAFÍAS:

MOTIVO DEL APEO: Árbol muerto

FICHA DE COMUNICADO DE APEO DE ARBOLADO VIARIO (AP338/26) PARTE 2ª**MOTIVO DEL APEO:** Árbol muerto**1. FECHA:** 26/02/26**2. SITUACIÓN:** Ronda Tamarguillo-Esteban Marquez, Calle(Ciudad Jardín)**DISTRITO:** Cerro-Amate**3. ESPECIE:** *Citrus aurantium***Nº ID:** 266**4. P.C. (cm):** 47 **ALTURA (m):** 5,5**ALCORQUE (m):** Individual**5. LATITUD DE ACERADO:** Acerado de 6m de ancho de tránsito peatonal moderado. Calzada con dos carriles de circulación por sentido. Banda de estacionamiento en línea. Acceso a zonas comerciales y de restauración.**6. LESIONES GRAVES:** Declive progresivo hasta la muerte del ejemplar. 100% de ramas secas, en descomposición. Descortezados a lo largo del fuste y ejes principales, e inestabilidad radicular. Se observan diferentes defectos biomecánicos, siendo el más acusado la deformación estructural del fuste (arqueamiento), con leve compensación de las cargas verticales en copa. Posible afectación vascular. Tras la muerte del ejemplar, existe una alta probabilidad de fractura de ramas y/o vuelco del árbol completo debido al consiguiente debilitamiento mecánico y pudrición de los tejidos disfuncionales**7. ESTADO GENERAL:** Árbol joven, con porte alterado desde vivero.**8. OBSERVACIONES:** Se estima que el origen del decaimiento definitivo del ejemplar se debe a los perjuicios para el arbolado asociados a los condicionantes abióticos habituales de la ciudad (excesiva compactación del suelo, obras en el entorno directo, déficit hídrico, temperaturas medias estivales

muy elevadas e incidencia de radiación solar, etc.) que han repercutido negativamente en la resiliencia del árbol.
