**Expediente: 121/2026**

AP-316-2026  
AGF

## **SOLICITUD DE APEO DE PALMERA VIARIA (AP-316-2026) PARTE 1ª**

Código: AP-316-2026

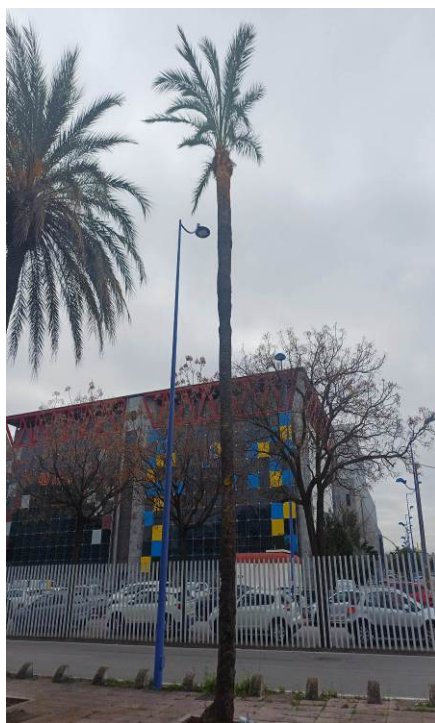
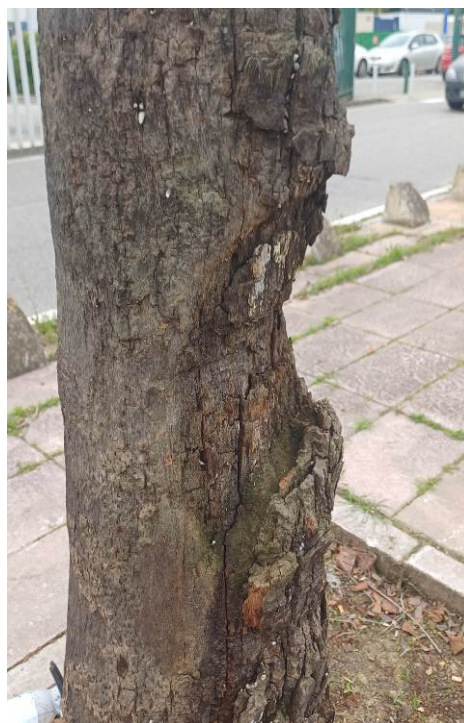
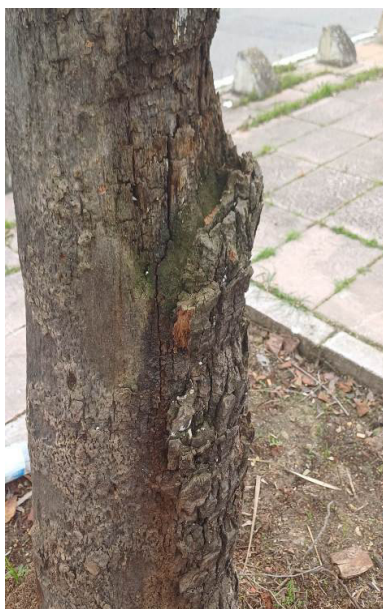
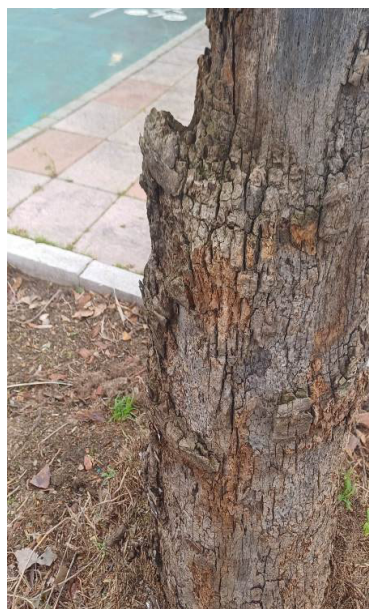
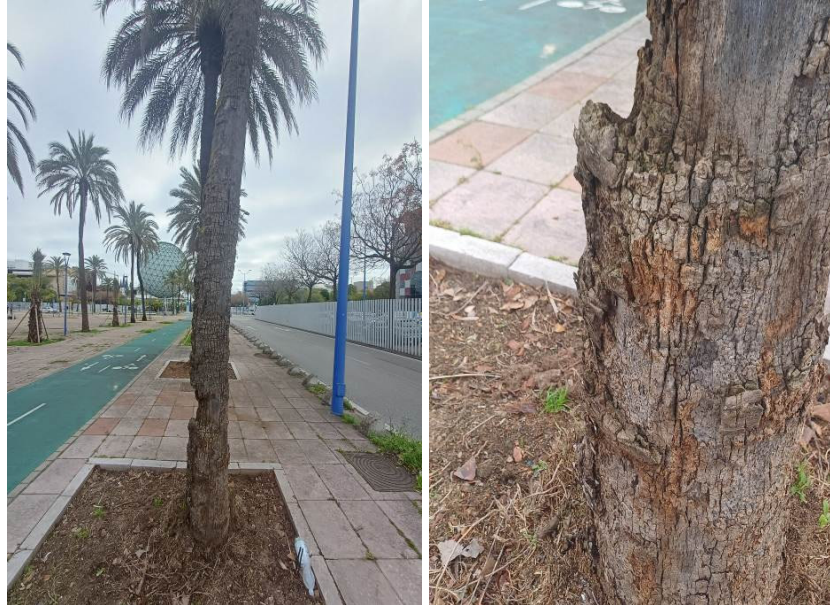
13.FOTOGRAFIAS:

Tras la eliminación del seto que se ubicaba en su alcorque observamos una oquedad en su estípite a 1m escaso de la zona basal. Tras proceder a inspeccionar pudimos comprobar que presentaba dos grietas verticales originadas en dicha oquedad. Tras realizar test de oscilación al ejemplar, pudimos comprobar que dichas grietas mostraban dilatación además de aumentar su longitud. Dicho defecto compromete seriamente la estabilidad estructural del ejemplar al estar soportando toda su estructura aérea. El fallo se puede originar en cualquier momento, bajo cualquier episodio meteorológico adverso. Por ello pedimos la autorización para su apeo y reposición del mismo en futura campaña de plantación.

1. **FECHA:** 17 de marzo de 2026.
2. **SITUACIÓN:** Calle Marie Curie.
3. **Distrito:** Triana.
4. **ESPECIE:** *Phoenix dactylifera*.
5. **ID:** 58.
6. **P.C. (cm):**95.
7. **ALTURA (m):** 11.
8. **ALCORQUE (m):** 1.70 X 1.70.
9. **LATITUD DE ACERADO(m)** Acerado al mismo nivel.
10. **LESIONES GRAVES:**
  - Oquedad en estípite con pérdida de 25% del mismo.
  - Grietas verticales en estípite.
  - Descompactación del terreno.

- Nivel de riesgo alto.
- Desadaptado.
- Estabilidad estructural comprometida.

- Descompactación por retirada de seto.
- Expuesto a los vientos predominantes.
- Poco funcional.
- Riesgo alto de incidencia.

**ÚNICO.-** Autorizar el apeo de **un ejemplar de *Phoenix dactylifera* con ID nº 58 situado en la Calle Marie Curie, en el Distrito de Triana (AP-316-2026)**.
