**Expediente: 1/2026**

AP-296-2026  
MJMM

## FICHA DE COMUNICADO DE APEO DE ARBOLADO VIARIO (AP296/26) PARTE 1ª

**FICHA DE COMUNICADO DE APEO DE ARBOLADO VIARIO (AP296/26) PARTE 2ª**

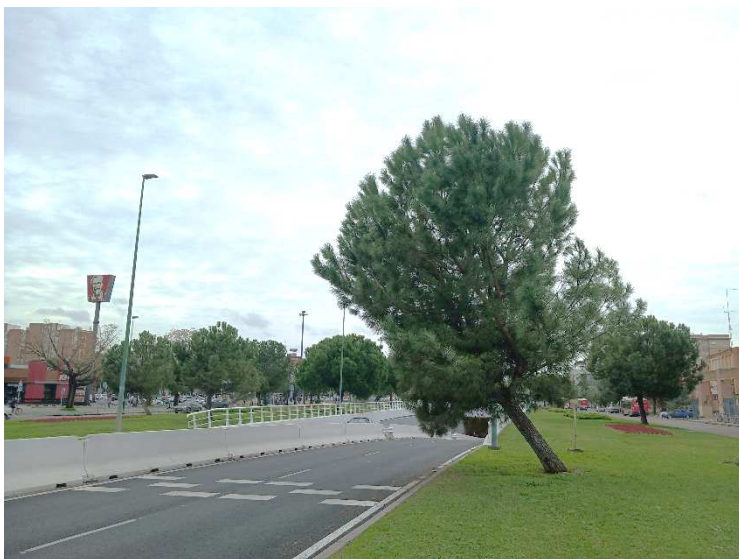
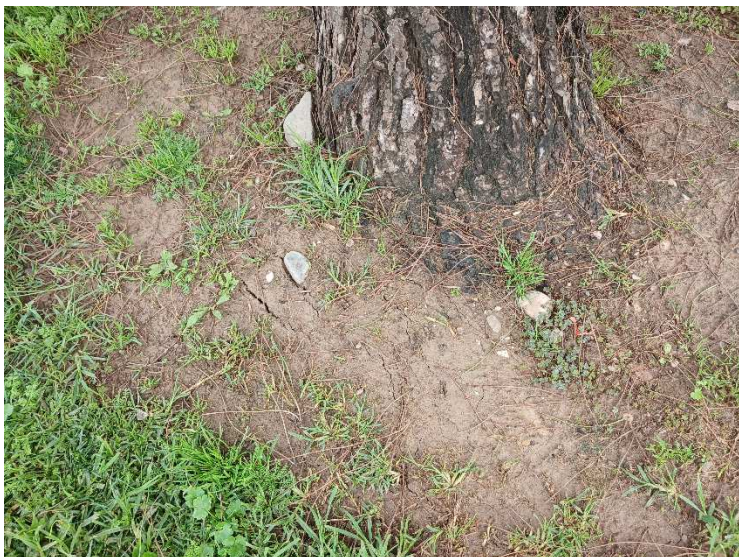
## 9. FOTOGRAFÍAS:

**6. LESIONES GRAVES:** Ejemplar con inclinación activa (se toma medida con inclinómetro 42,59° SE) con caída sobre calzada en entrada a viaducto de la avenida. Grietas y sonido de aireación en zona de tracción.

**7. ESTADO GENERAL:** Ejemplar con defecto biomecánico habitual derivado de las dificultades del sistema radicular de establecerse en suelos de pradera césped. Ausencia de raíces de anclaje eficientes.

**8. OBSERVACIONES:** Antecedentes de vuelcos en la misma especie sobre sustratos arcillosos, en contexto de episodios de fuertes borrascas. Al saturarse el perfil edáfico, compromete la capacidad de anclaje de los ejemplares ya deficitaria.

Por la presente se informa que se ha procedido, sin autorización previa, al apeo de un ejemplar joven de *Pinus pinea*, situado en Bulevar Los Arcos (calle, lote 5), Unidad de Gestión perteneciente al distrito San Pablo-Santa Justa, debido a situación de riesgo no tolerable para la circulación vial generada durante la Borrasca Kristin (aviso amarillo AEMET 28/1/2026 con lluvias acumuladas 27L/m<sup>2</sup>h y vientos con rachas máximas de 53km/h), dada su inclinación activa de 42,59° E, con proyección de vuelco sobre calzada (entrada a viaducto) con alta densidad de tráfico rodado. Tras aviso ciudadano, se constataron grietas concéntricas en su zona de tracción y leve movimiento basal.
