**Expediente: 1/2026**

AP-306-2026  
MJMM

## FICHA DE COMUNICADO DE APEO DE ARBOLADO VIARIO (AP306/26) PARTE 1ª

ID: 116420  
Código Apeo: AP306/26  
UBICACIÓN: Avenida Kansas City  
Árbol: *Ligustrum lucidum*  
MOTIVO DEL APEO: árbol seco

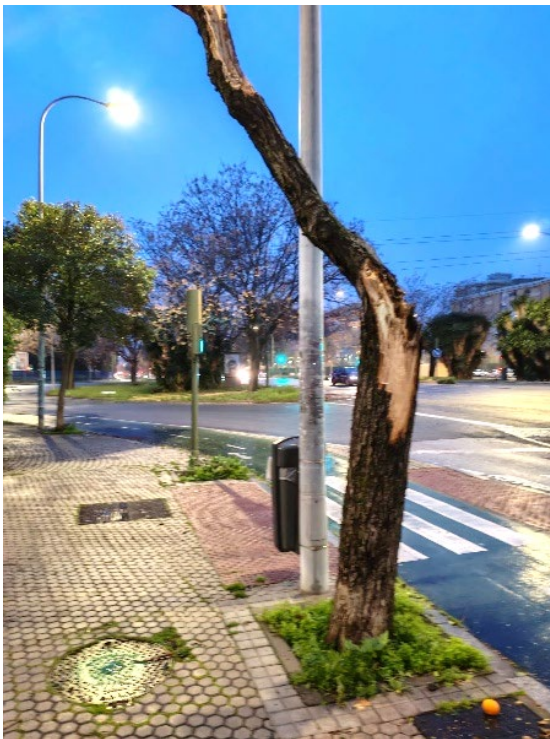
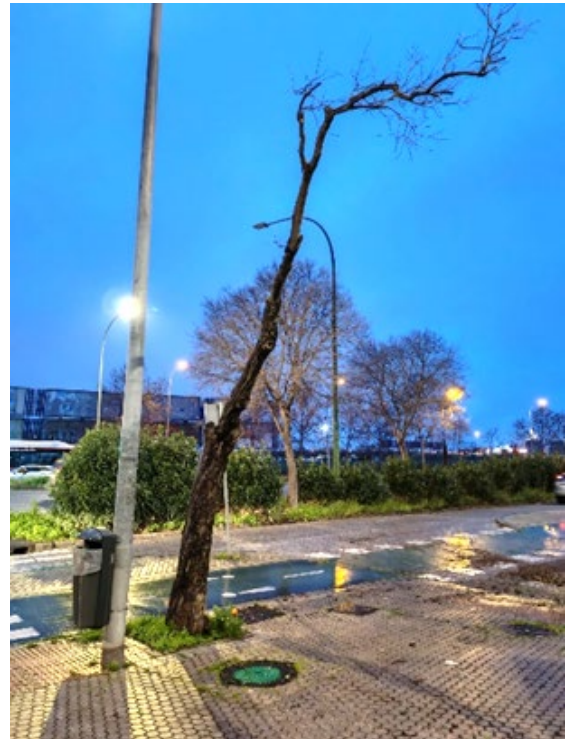
Imagen: LLU 116420

**MOTIVO DEL APEO:** Árbol seco. Se ha procedido, sin autorización previa, al apeo de un ejemplar maduro de *Ligustrum lucidum* con ID 116420, situado en Avenida Kansas City, Unidad de Gestión perteneciente al distrito San Pablo-Santa Justa, debido a la necrosis de la totalidad de los tejidos funcionales, causando el decaimiento irreversible del ejemplar que actualmente se encuentra muerto, con alto riesgo potencial de fallo de partes o del árbol completo por debilitamiento mecánico y pérdida de resistencia estructural de la madera.

**ESTADO GENERAL:** Pie fisiológicamente inactivo, sin opción a trasplante o recuperación. A lo largo del fuste pueden visualizarse heridas (desgarros, descortezados, arañazos) asociadas, posiblemente, a contactos con vehículos o transeúntes en el viario. Copa prácticamente ausente, reducida a un remanente mínimo de cobertura foliar.

**OBSERVACIONES:** Atendiendo a las características del entorno y los antecedentes de la especie, puede proponerse como explicación la falta de los requerimientos ecofisiológicos, tanto por factores bióticos del terreno como bióticos, que han impedido el correcto desarrollo del ejemplar. Actualmente seco, sin tejidos con actividad fisiológica.
