**Expediente: 44/2026**

AP-122-2026  
AGF

## FICHA DE SOLICITUD DE APEO DE ARBOLADO VIARIO (AP122/26) PARTE 1ª

## FICHA DE SOLICITUD DE APEO DE ARBOLADO VIARIO (AP122/26) PARTE 2ª

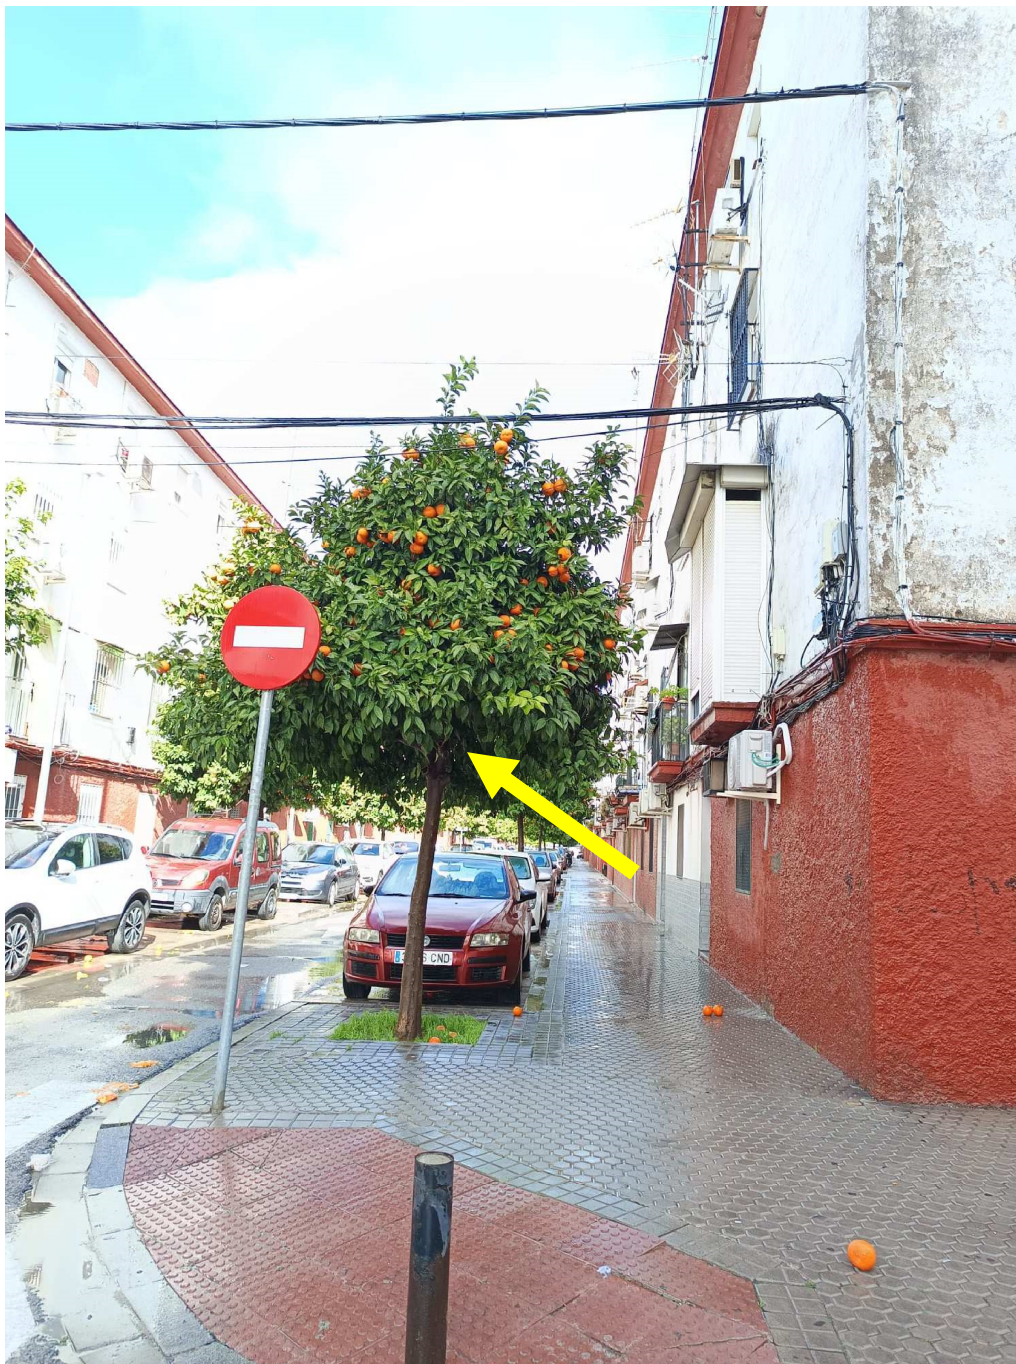
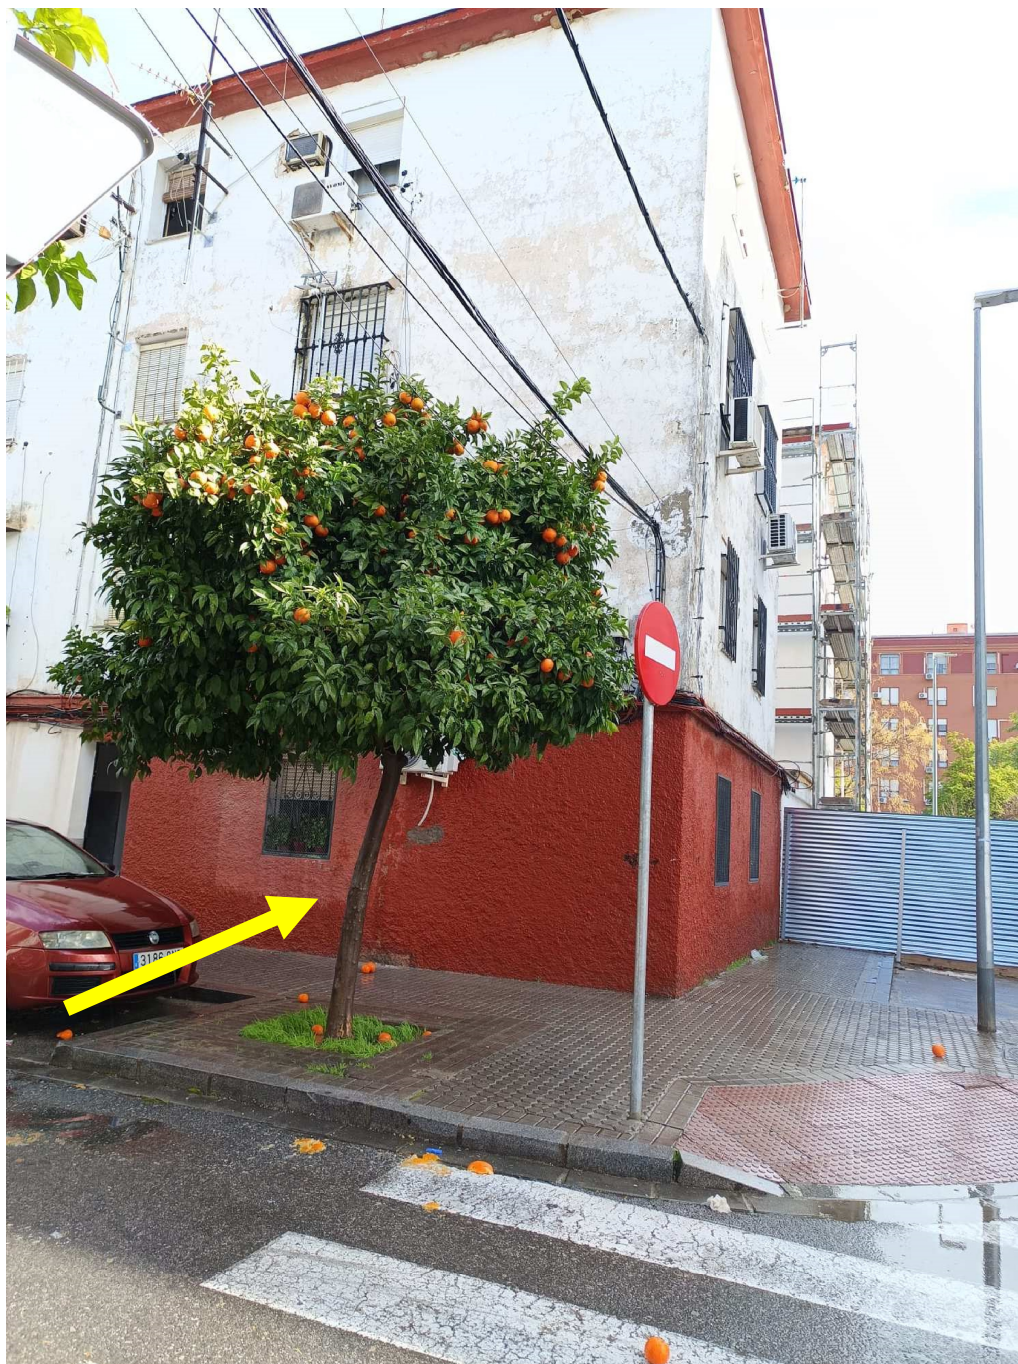
Imagen: CIA 1269.

Se ubica en un alcorque situado en el acerado, en la posición proyectada para realizar los trabajos de acondicionamiento e instalación, a nivel de fachada y suelo, generando una incompatibilidad de espacio ineludible entre las dimensiones del equipamiento y el porte del ejemplar.

5. LESIONES GRAVES: Lesiones encapsuladas y compartimentadas repartidas por el fuste derivadas de las sucesivas podas de adecuación a las limitaciones de espacio del entorno. Posibles alteraciones radiculares tras las sucesivas obras de rehabilitación del acerado.

6. ESTADO GENERAL: Árbol maduro, primero de alineación, en cruce de calles. Vitalidad media, con características fisiológicas alteradas debido a las limitaciones ecofisiológicas del entorno: alcorque compactado, con materiales de relleno fitotóxicos, limitaciones de crecimiento por tránsito de peatones y vehículos; junto con sucesivos daños no significativos (arañazos, descortezamientos) por rozamiento con el fuste y copa de coches al estacionar.

7. OBSERVACIONES: Las dimensiones y el estado fisiológico alterado previamente del pie hacen inviable su trasplante. Una vez finalizadas las obras, en función de la disponibilidad de espacio, se propondrá su sustitución por una especie con crecimiento acorde.
