**Expediente: 1/2026**

AP-120-2026  
AGF

**FICHA DE COMUNICADO DE APEO DE ARBOLADO VIARIO (AP120/26) PARTE 1ª**

**FICHA DE COMUNICADO DE APEO DE ARBOLADO VIARIO (AP120/26) PARTE 2ª****MOTIVO DEL APEO:** Árbol seco

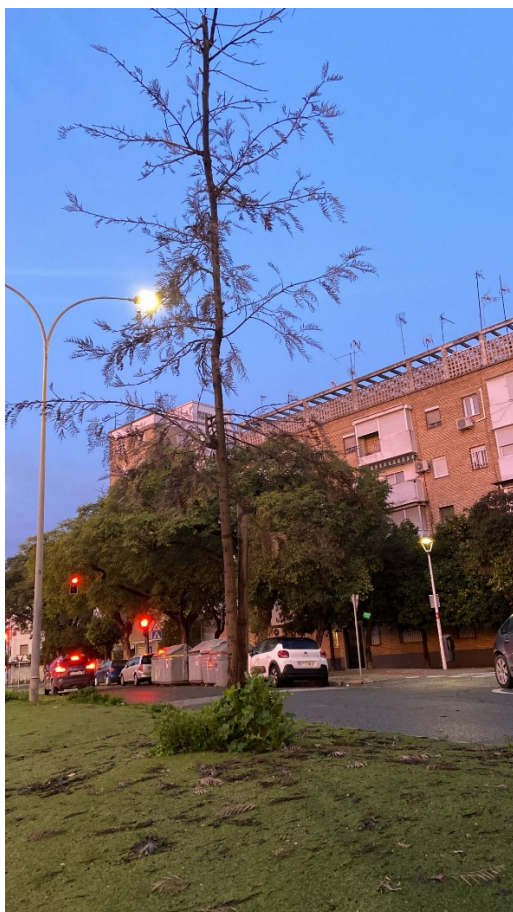
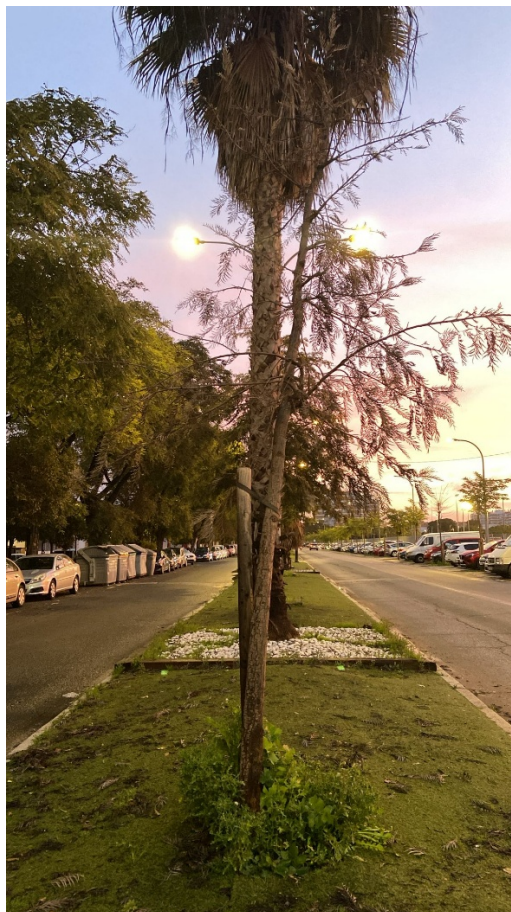
Imagen: GRO 113694.

- 6. LESIONES GRAVES:** Totalidad de ramas secas, descortezamiento en fuste y lesiones de poda en ejes principales, e inestabilidad radicular. Tras la muerte del ejemplar, se evidencia una alta probabilidad de fractura de ramas y/o vuelco del árbol completo debido al consiguiente debilitamiento mecánico de los tejidos funcionales.

- 7. ESTADO GENERAL:** Ejemplar joven que ha sufrido un decaimiento fisiológico progresivo en toda su estructura. Se observan antecedentes de podas en ejes principales, con estructura de copa constituida por suplentes ortótropos. Posible afectación radicular por sustrato fitotóxico que impide su correcto desarrollo, provocando anoxia.

- 8. OBSERVACIONES:** Se estima desvitalización por inadecuación de los requerimientos ecológicos de la especie a las características del entorno. Además, en torno al perímetro del fuste, se aprecia un descortezamiento de posible origen vandálico a 1,2m de altura y 20 cm de ancho, con afectación al cambium vascular.
