**Expediente: 1/2026**

AP-100-2026  
AGF

**COMUNICADO DE APEO DE ARBOLADO VIARIO (AP-100-2026) PARTE 1ª**  
**MOTIVO: DAÑOS POR VANDALISMO.**

**COMUNICADO DE APEO DE ARBOLADO VIARIO (AP-100-2026) PARTE 2ª**  
**MOTIVO: DAÑOS POR VANDALISMO.**

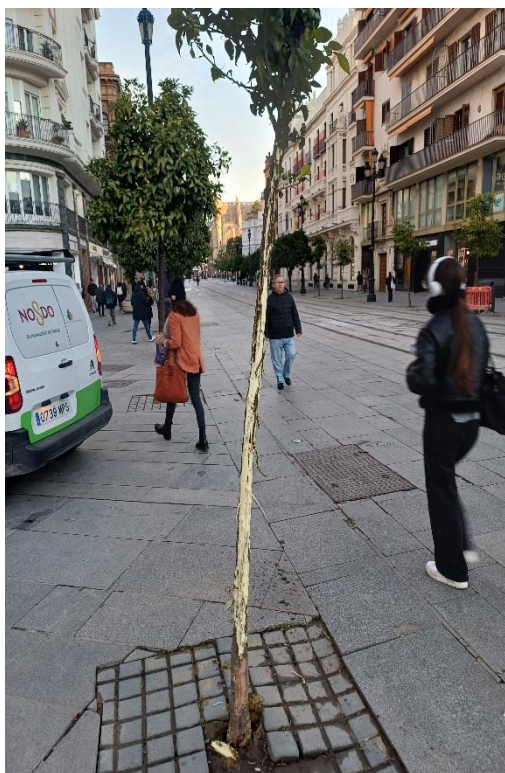
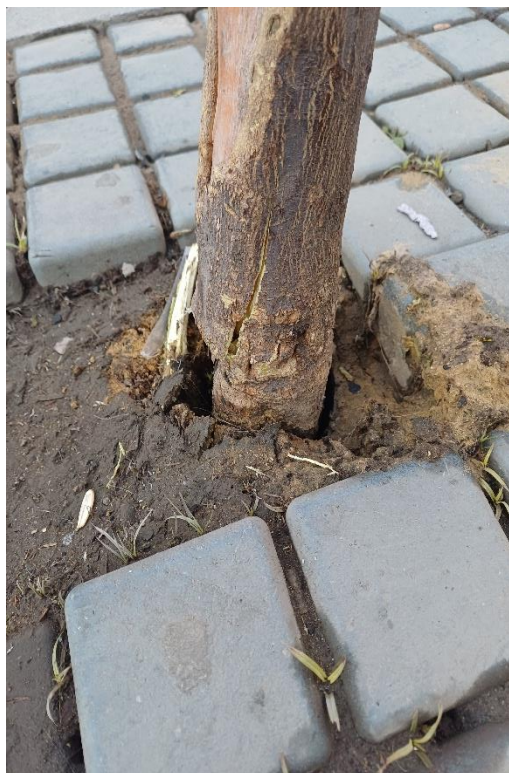
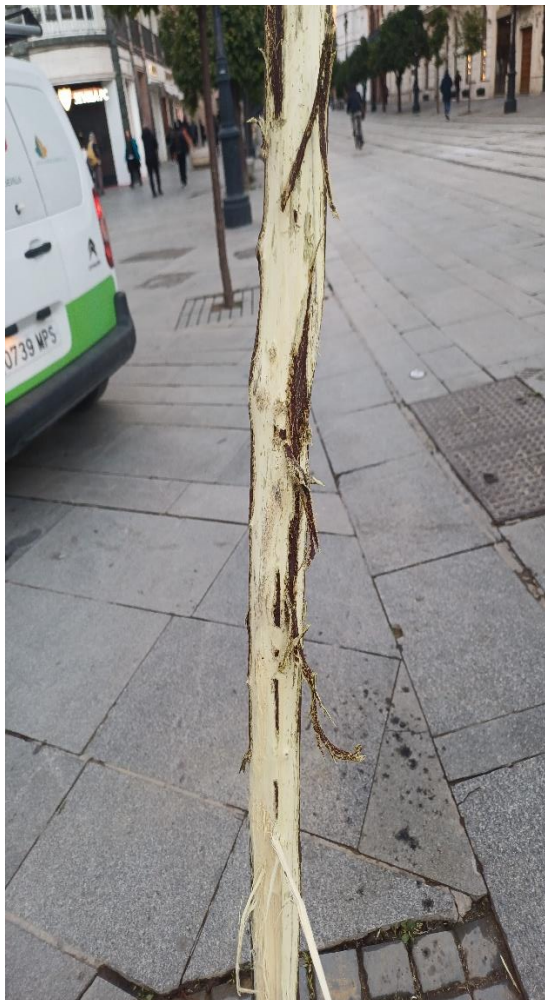
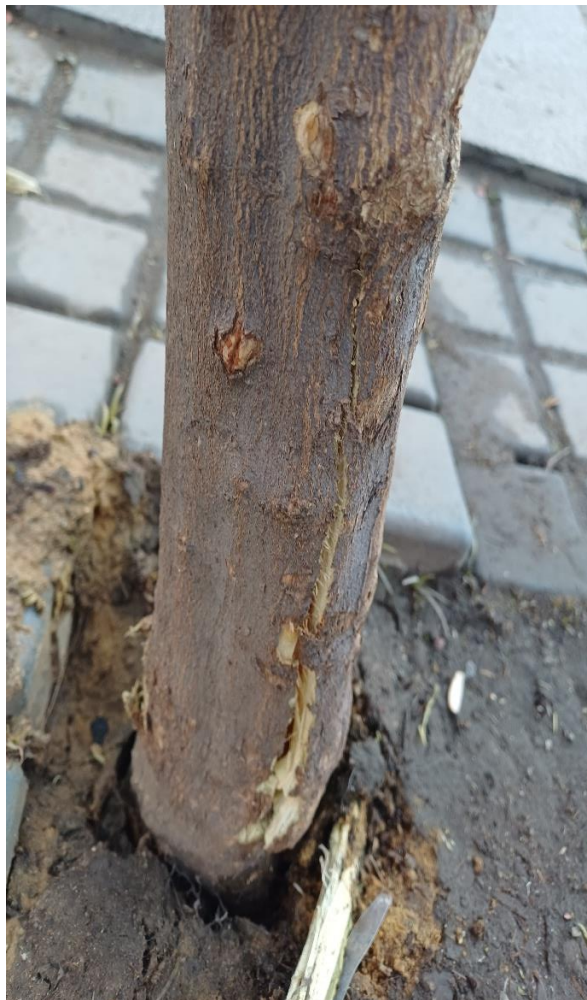
13. FOTOGRAFÍAS:

Tras valorar incidencia a causa de un atropello, por un vehículo pesado, comprobamos que el ejemplar presenta rotura en zona basal y descortezamiento de unos 5 cm en toda la longitud de su tronco. Se trata de un ejemplar aun no consolidado el cual volcó por completo e intentaron enderezar tras el atropello. Presenta rotura vertical en el eje de su tronco, en zona basal, por lo cual se ve seriamente comprometida su estabilidad estructural y la consolidación de dicho ejemplar.

Ejemplar joven, no consolidado con rotura vertical en el eje de su tronco en zona basal. Descortezamiento de un tercio del perímetro de su tronco en toda su longitud. Por todo ello se ve comprometida la estabilidad estructural del ejemplar y la consolidación del ejemplar. El vehículo que ha ocasionado los daños es un vehículo pesado el cual a pasado por encima del alcorque causando daños en su sistema radicular.
12. **OBSERVACIONES:**
  - Ejemplar a sustituir por otro ejemplar de su misma especie.

Por todo ello hemos procedido a su apeo inmediato, teniendo en cuenta sus daños ocasionados y la alta frecuencia peatonal donde se encuentra ubicado.
