**Expediente: 1/2026**

AP-91-2026  
AGF

**COMUNICADO DE APEO DE ARBOLADO VIARIO (AP-91-2026) PARTE 1ª**  
**MOTIVO: ÁBOL SECO.**

Código: AP-91-2026  
Ubicación: Enríquez de Ribera.

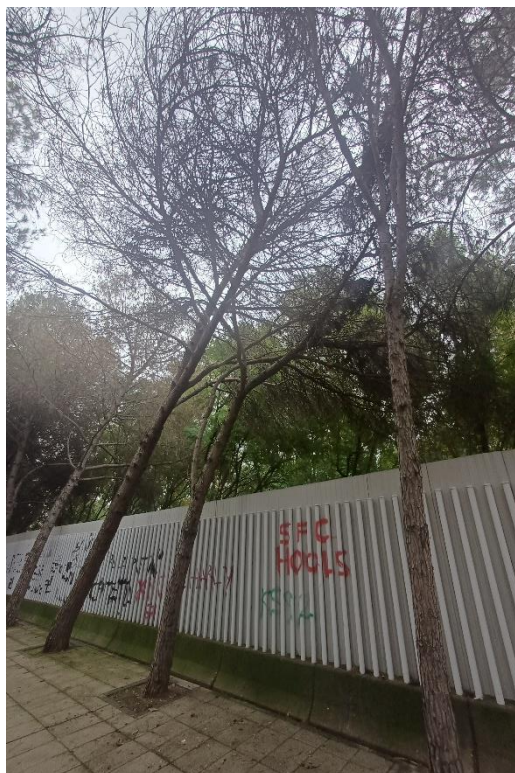
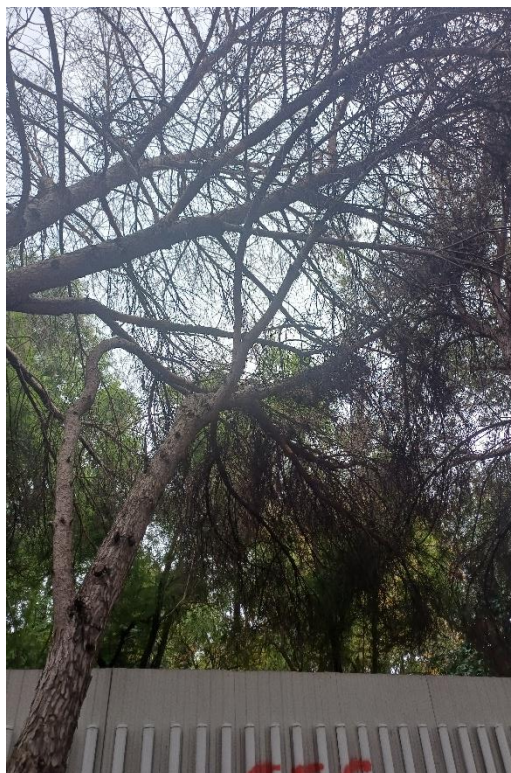
### 13. FOTOGRAFÍAS:

Tras realizar un seguimiento del decaimiento progresivo de dicho ejemplar, comprobamos que se encuentra definitivamente seco. Ejemplar en alineación con otros ejemplares de su misma especie y con una inclinación de 20° en tronco respecto a su vertical. En dicha alineación se encuentran varios ejemplares afectados por *Tomicus destruens*, "Barrenillo". Coleóptero que afecta a las brotaciones de los *Pinus*, causando su muerte prematura en los ejemplares de esta especie.

1. **FECHA:** 19 de enero de 2026
2. **SITUACIÓN:** Enríquez de Ribera.
3. **Distrito:** Triana.
4. **ESPECIE:** *Pinus pinea*.
5. **ID:** 71
6. **P.C. (c.m):** 157
7. **ALTURA (m):** 9
8. **ALCORQUE (m):** 1 x 1
9. **LATITUD DE ACERADO(m):** Alineado con acerado al mismo nivel.
10. **LESIONES GRAVES:**
  - Definitivamente seco.
  - Afectado por *Tomicus destruens*.
  - Degradación interna.
  - Inclinación en tronco.
11. **ESTADO GENERAL:**

Ejemplar definitivamente seco tras mostrar un decaimiento progresivo, causado por su afección por *Tomicus destruens*, "Barrenillo". Este coleóptero genera galerías internas en el interior de sus inserciones comprometiendo su estructura en la zona afecta. Todo ello agravado por su inclinación en tronco.
12. **OBSERVACIONES:**
  - Ejemplar en alineación con ejemplares de su misma especie.
  - Sustituir en futura campaña de plantación.

**OBSERVACIONES:** Ejemplar en alineación con ejemplares de su misma especie. Sustituir en futura campaña de plantación.

Por todo ello hemos procedido a su apeo inmediato, teniendo en cuenta la degradación interna que puede haber generado su afección.
