## FICHA DE SOLICITUD DE APEO DE ARBOLADO VIARIO (AP 285/26) PARTE 1ª

Código Apeo: AP 285/26

UBICACIÓN: Calle Jamaica (DISTRITO PALMERA-BELLAVISTA)

Árbol: *Citrus aurantium*

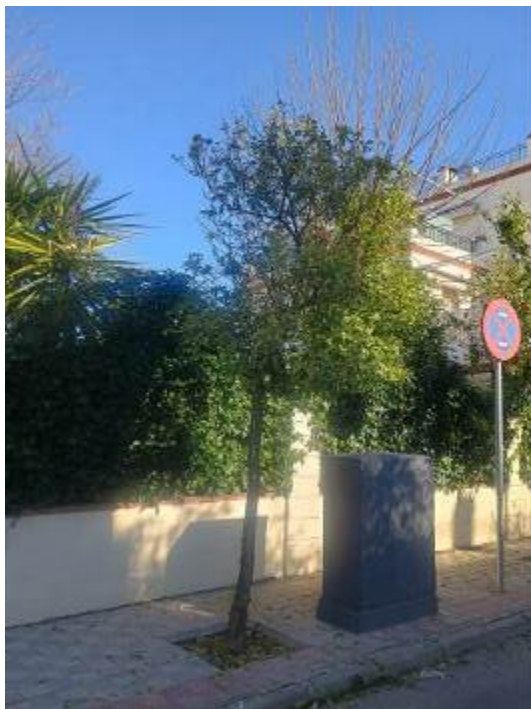
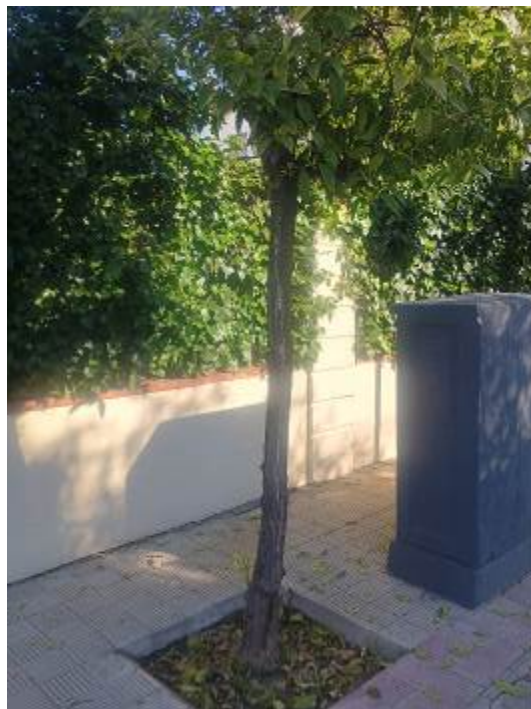
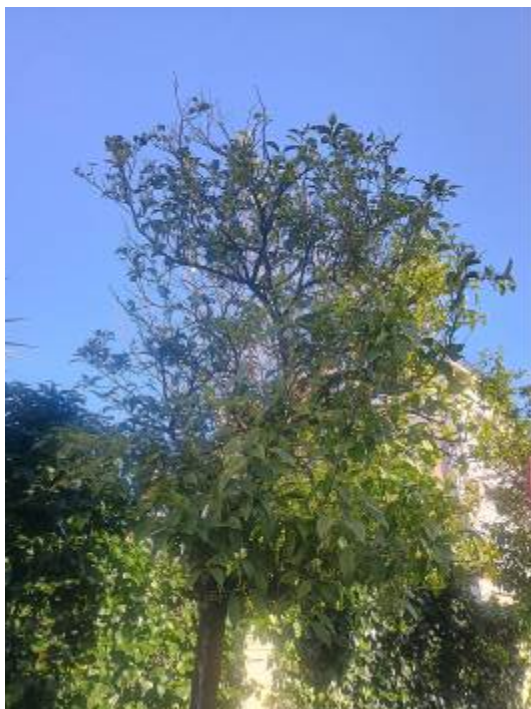
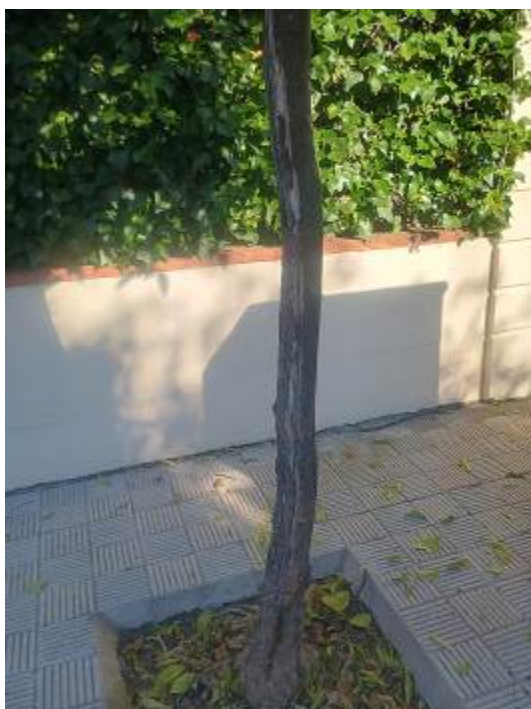
## 9. FOTOGRAFÍAS:

**6. LESIONES GRAVES:** Herida longitudinal en el tronco desde la base hasta la cruz principal, con descortezado, necrosis cambial y descomposición de la madera expuesta, orientada hacia calzada.

**7. ESTADO GENERAL:** Árbol adulto, porte refaldado y apantallado por las reiteradas podas para la adecuación del ejemplar al espacio disponible. Estado desvitalizado, 30% de ramas muertas y clorosis del 40% del volumen foliar actual.

**ÚNICO.-** Autorizar el apeo de **un ejemplar de *Citrus aurantium*, con ID nº 994 situado en la Calle Jamaica, perteneciente al Distrito Palmera-Bellavista (AP-285-2026)**.
