Expediente: 100/2026

AP-286-26  
AGF

## FICHA DE SOLICITUD DE APEO DE ARBOLADO VIARIO (AP 286/26) PARTE 1ª

**FICHA DE SOLICITUD DE APEO DE ARBOLADO VIARIO (AP 286/26) PARTE 2ª**

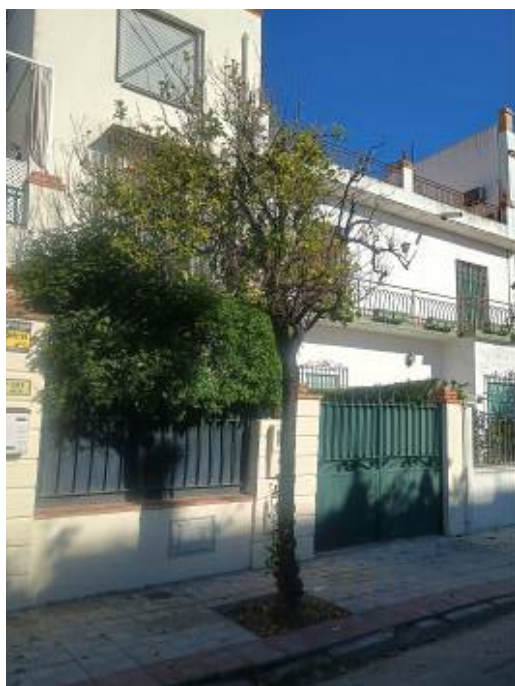
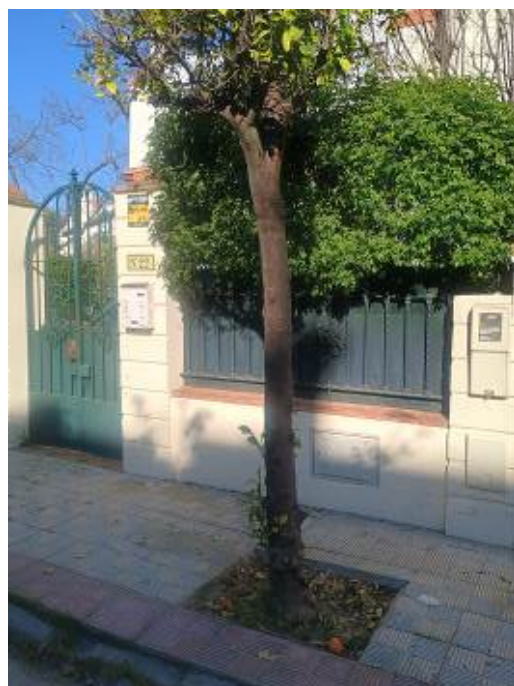
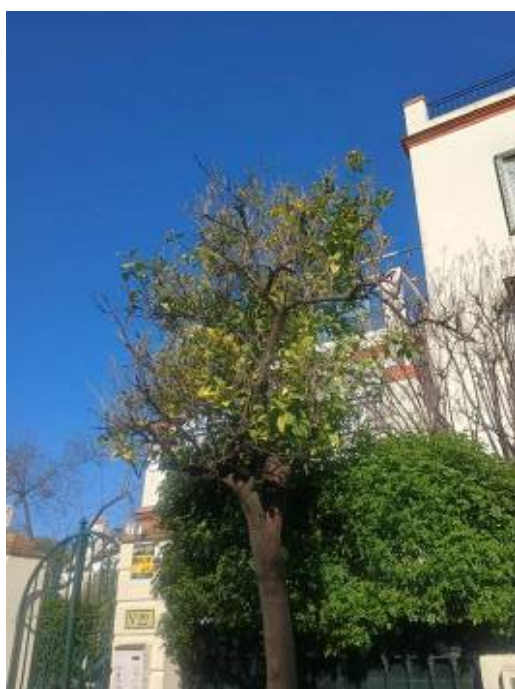
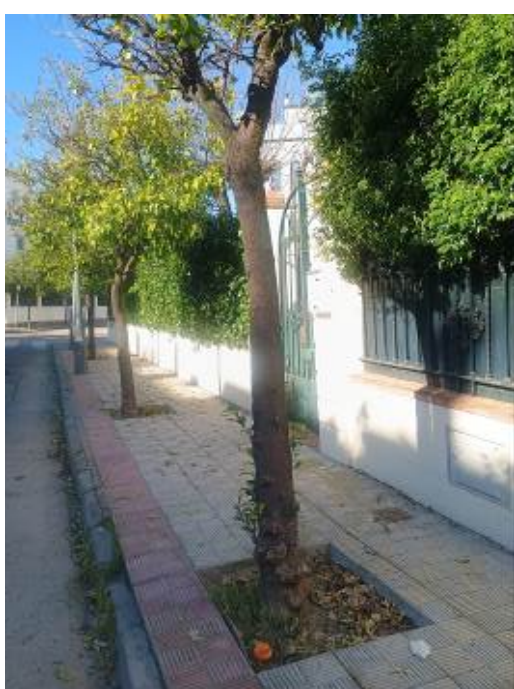
## 9. FOTOGRAFÍAS:

**ESTADO GENERAL:** Árbol adulto, porte refaldado y apantallado por las reiteradas podas para la adecuación del ejemplar al espacio disponible. Estado desvitalizado, 60% de ramas muertas y clorosis del 80% del volumen foliar actual. Brotación epicórmica en la base del tronco y engrosamientos asociados a este crecimiento de emergencia.

**6. LESIONES GRAVES:** Descortezado parcial del tronco hacia calzada.

**7. ESTADO GENERAL:** Árbol adulto, porte refaldado y apantallado por las reiteradas podas para la adecuación del ejemplar al espacio disponible. Estado desvitalizado, 60% de ramas muertas y clorosis del 80% del volumen foliar actual. Brotación epicórmica en la base del tronco y engrosamientos asociados a este crecimiento de emergencia.

**ÚNICO.-** Autorizar el apeo de **un ejemplar de *Citrus aurantium*, con ID nº 420 situado en la Calle Jamaica, perteneciente al Distrito Palmera-Bellavista (AP-286-2026)**.
