AP-291-26  
AGF

## FICHA DE SOLICITUD DE APEO DE ARBOLADO VIARIO (AP 291/26) PARTE 1ª

Código Apeo: AP 291/26

UBICACIÓN: Calle Jamaica (DISTRITO PALMERA-BELLAVISTA)

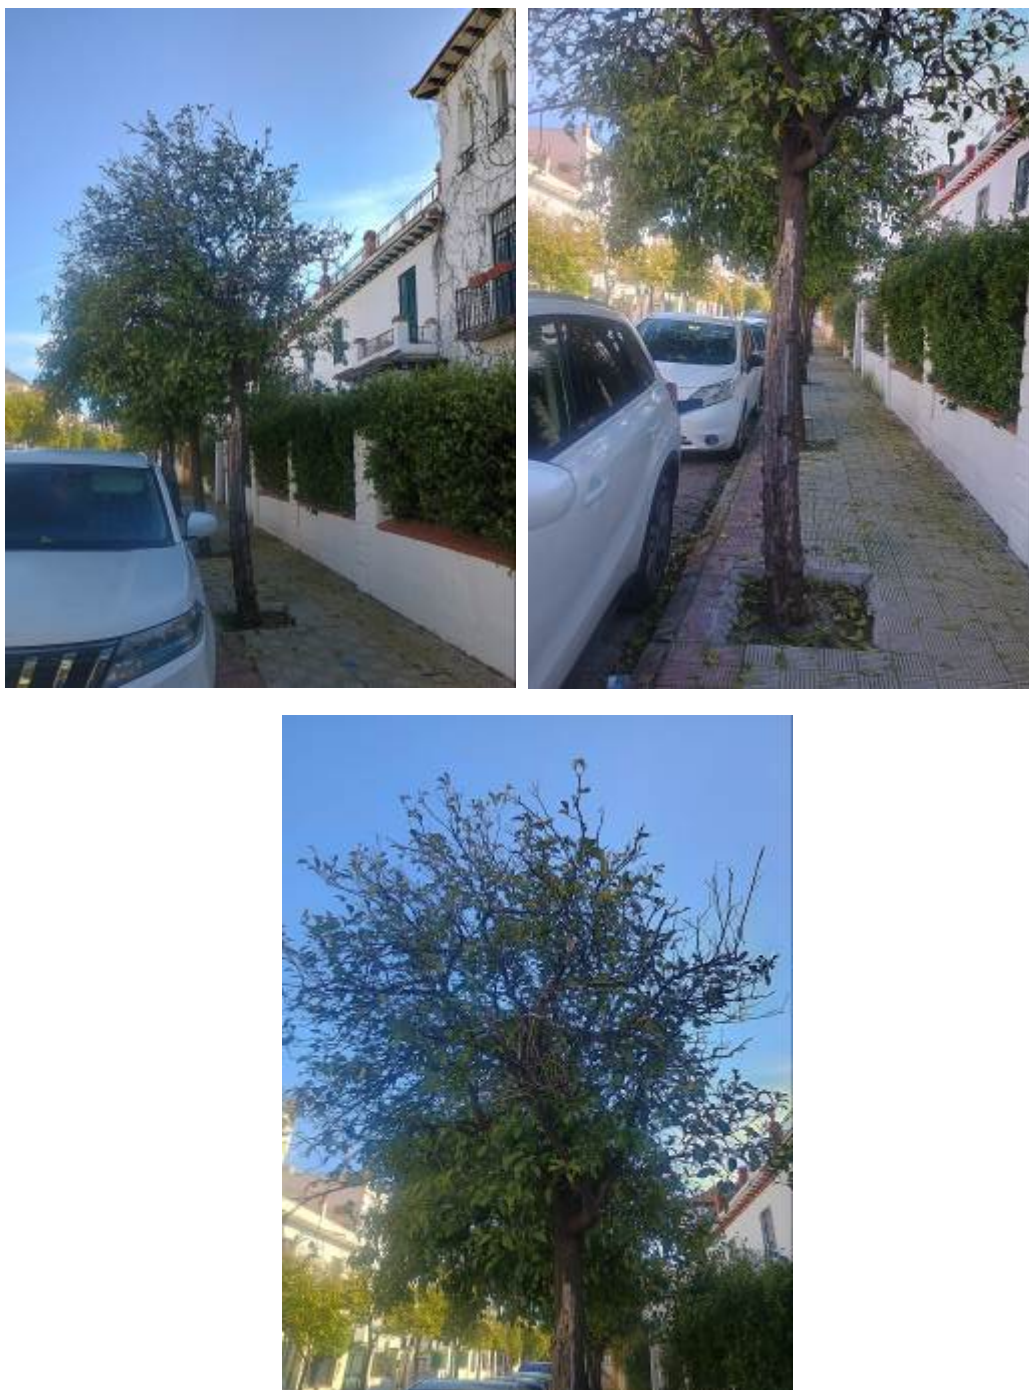
**9. FOTOGRAFÍAS:**

**6. LESIONES GRAVES:** Herida longitudinal en el tronco desde la base hasta la cruz principal, con descortezado, necrosis cambial y descomposición de la madera expuesta, orientada hacia calzada.

**7. ESTADO GENERAL:** Árbol adulto, porte refaldado y apantallado por las reiteradas podas para la adecuación del ejemplar al espacio disponible. Estado desvitalizado, 40% de ramas muertas y clorosis del 30% del volumen foliar actual.
