**Expediente: 101/2026**

## FICHA DE SOLICITUD DE APEO DE ARBOLADO VIARIO (AP 294/26) PARTE 1ª

Código Apeo: AP 294/26

UBICACIÓN: Calle Bolivia (DISTRITO PALMERA-BELLAVISTA)

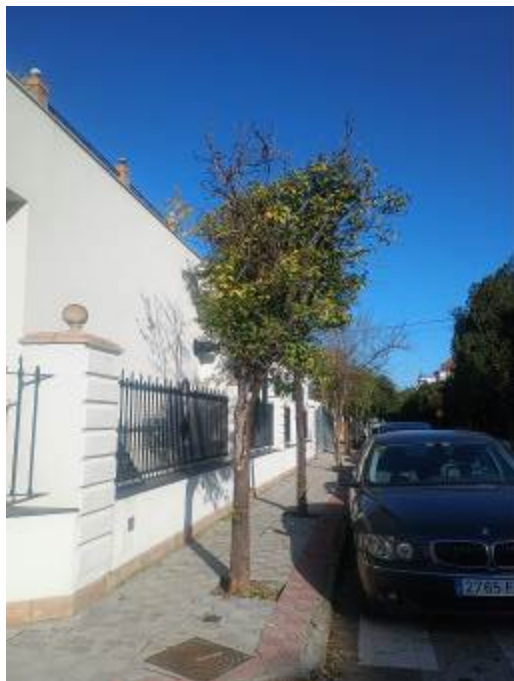
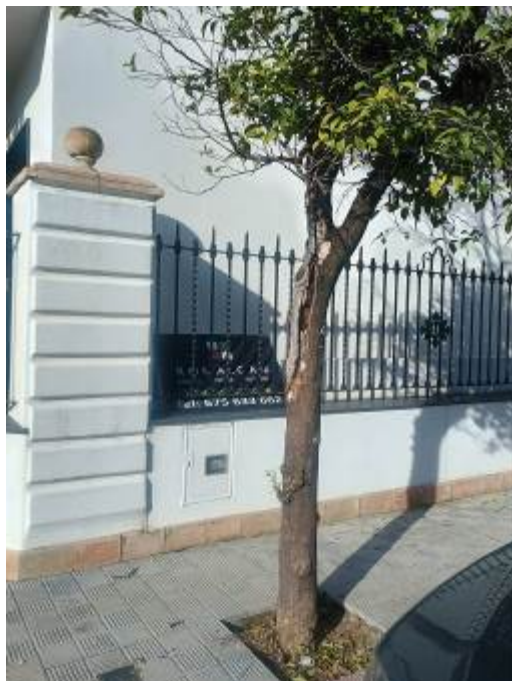
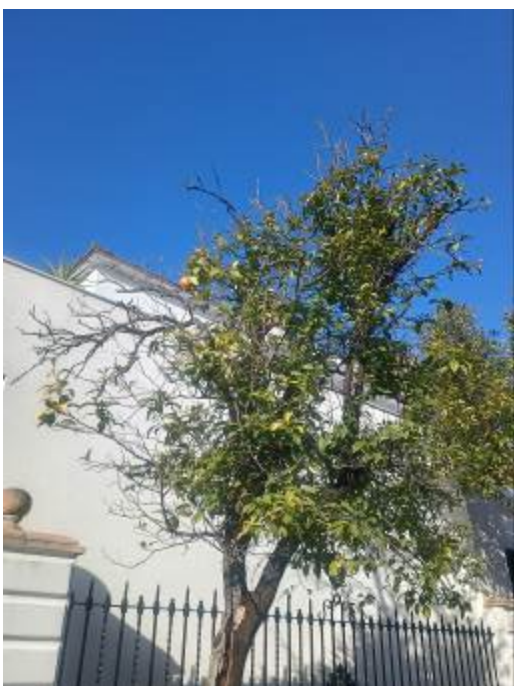
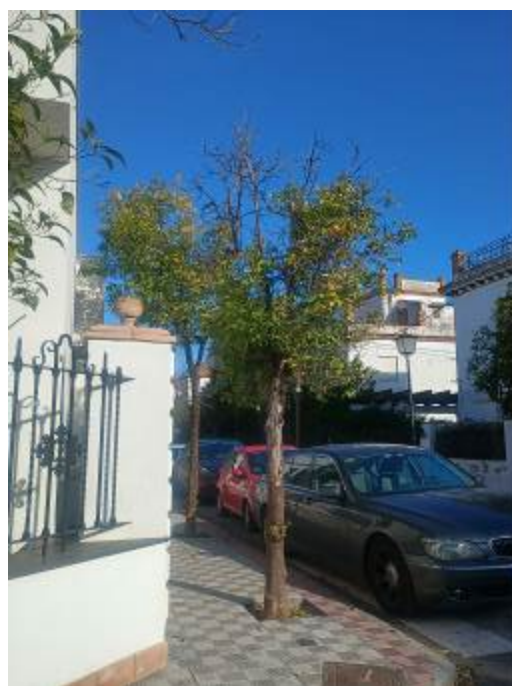
**9. FOTOGRAFÍAS:**

**ESTADO GENERAL:** Árbol adulto, porte alterado por las reiteradas podas para la adecuación del ejemplar al espacio disponible y por podas no autorizadas durante la reconstrucción de la casa colindante. Estado desvitalizado, 70% de ramas muertas y clorosis del 80% del volumen foliar actual..

**6. LESIONES GRAVES:** Herida extendida 50cm bajo la cruz principal y base de ramas principales codominantes, con descortezado, necrosis cambial y descomposición de la madera expuesta, orientada hacia fachada, aparentemente provocada por daños mecánicos infringidos durante la obra de rehabilitación de la vivienda anexa.

**7. ESTADO GENERAL:** Árbol adulto, porte alterado por las reiteradas podas para la adecuación del ejemplar al espacio disponible y por podas no autorizadas durante la reconstrucción de la casa colindante. Estado desvitalizado, 70% de ramas muertas y clorosis del 80% del volumen foliar actual.

**ÚNICO.-** Autorizar el apeo de **un ejemplar de *Citrus aurantium*, con ID nº 822 situado en la Calle Bolivia, perteneciente al Distrito Palmera-Bellavista (AP-294-2026)**.

**8. OBSERVACIONES:** Se va a realizar la tala de 12 ejemplares de la zona que presentan un mínimo aporte ambiental, por su reducida amplitud de copa y crecimiento estancado, evidenciando síntomas de decaimiento irreversible, sin potencial de recuperación fisiológica. Se coordina esta eliminación de arbolado en regresión con la actuación de renovación de acerado y canalizaciones subterráneas del servicio de EMASESA, para que, una vez terminada la obra, los alcorques queden destocados y el terreno preparado para reposición de nuevo arbolado en la próxima campaña de plantación.
