Expediente: 1/2026

AP-411-2026
AGF

**FICHA DE COMUNICADO DE APEO DE ARBOLADO VIARIO (AP411/26) PARTE
1ª**

Código Apeo: AP411/26

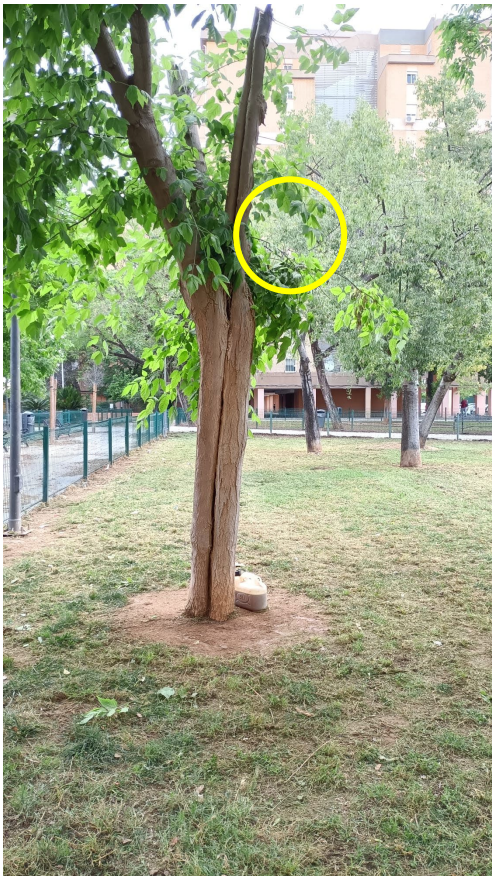
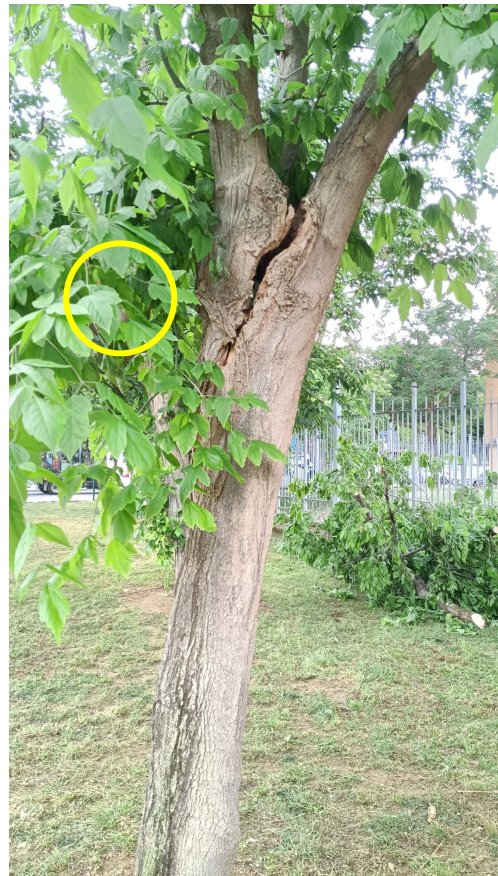
Imagen: ANE 70441

MOTIVO DEL APEO: INVIABLE TRAS INCIDENCIA. Se ha procedido, sin autorización previa, al apeo de un ejemplar viejo de *Acer negundo*, situado en Parque Fco Manzano Pastor (Bda Las Huertas), Unidad de Gestión perteneciente al distrito San Pablo-Santa Justa, debido a situación de inviable tras incidencia tras fallo de rama primaria codominante (en un sistema de tres ejes insertados en la cruz), que ha provocado la pérdida del 60% de la copa, así como su integridad estructural. Tras el fallo se incrementa el riesgo de vuelco por pérdida de equilibrio de copa o de desgaje del fuste, desde la inserción antigua del eje en la cruz, siguiendo la trayectoria de un cancro longitudinal que previamente debilitaba el fuste.

6. **LESIONES GRAVES:** Fallo de rama primaria (codominante, en sistema de tres ejes) con unión débil en su anclaje en la cruz. Tras el fallo de rama se produce la pérdida del 60% del volumen total de la copa, quedando el ejemplar descompensado estructuralmente, con riesgo de fallo por vuelco o desgaje por transmisión de fractura desde la inserción en cruz.

7. **ESTADO GENERAL:** Terciado previamente, con uniones débiles. Madera incluida en los tres anclajes compartidos en la cruz. Chancro longitudinal en el sector W del tronco desde la base, con posible afección en raíces, con extensión sobre la rama primaria del sector SE. Síntesis de madera de reacción alrededor de la lesión.
