**"ÚNICO.-** Autorizar el apeo de un ejemplar de Olmo (*Ulmus pumila*) con id nº 13981, situado en la plaza del Collao (AP-89-2016). **LESIONES GRAVES:** El ejemplar es un Olmo que se encuentra en la zona central de la plaza, volando línea de aparcamientos públicos y sobre el paso de peatones. Se aprecian heridas antiguas que han provocado pudriciones en el tronco, seguramente producidas por golpes de los vehículos al aparcar. Desde el punto de vista biomecánico, estas pudriciones debilitan el tronco y las ramas principales pudiendo provocar un desgaje y haciendo que caigan sobre vehículos y peatones. **ESTADO GENERAL:** El estado fisiológico es de difícil observación debido a la estacionalidad. La copa presenta un tamaño y compensación proporcionada con respecto al tronco, la posición de las ramas primarias presenta un ángulo de inserción correcto, pero el punto de unión es débil debido a las pudriciones. Se aprecian también fructificaciones de hongos, lo que hace predecir un alto grado de descomposición de la madera interior. **OBSERVACIONES:** Por las pudriciones y desgajes que se aprecian, y atendiendo a la clasificación de riesgo estudiada en la ficha de Evaluación Básica de R

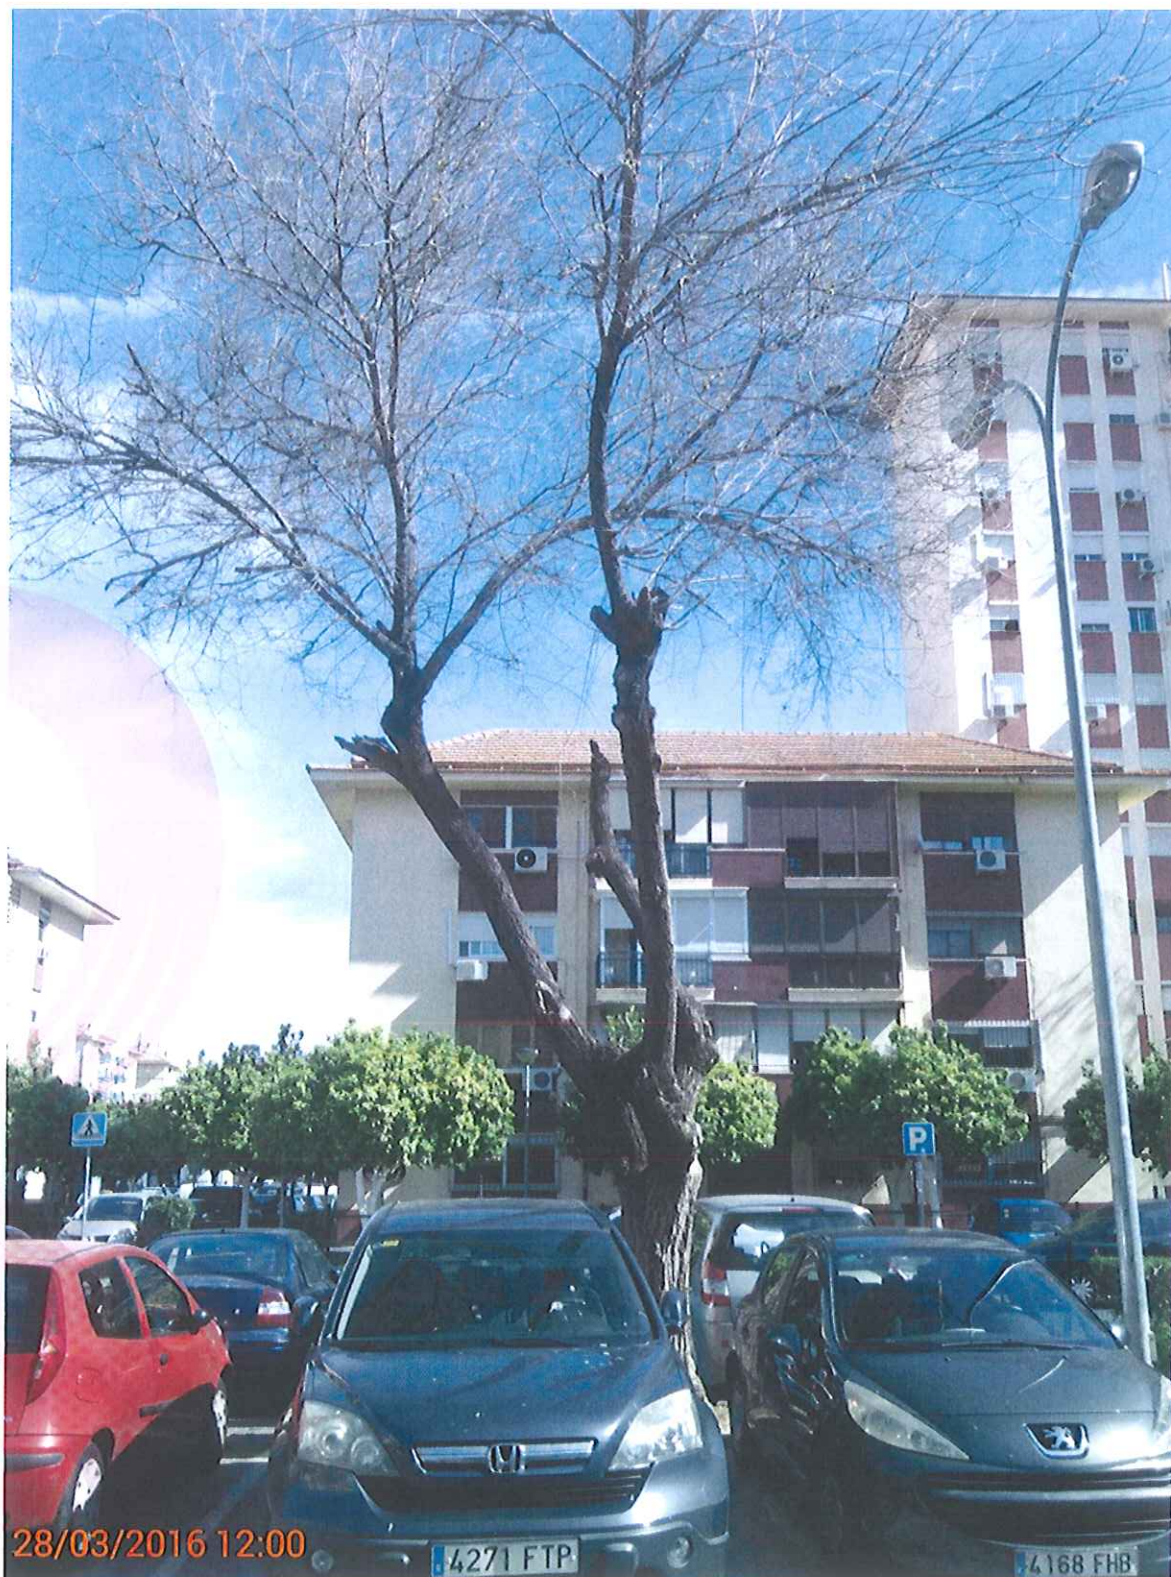
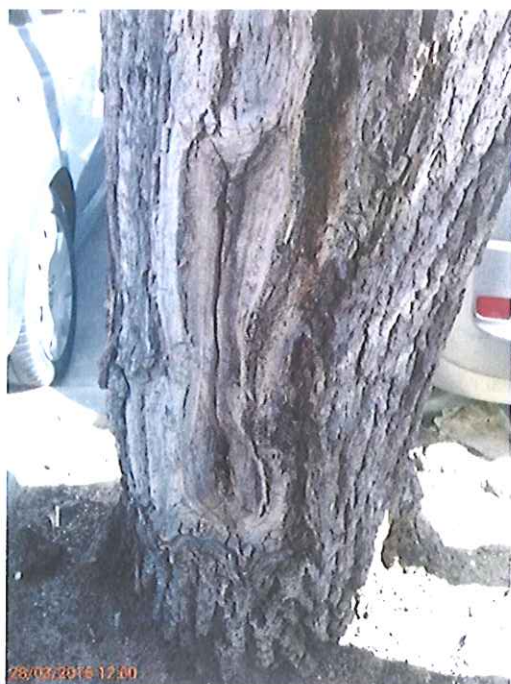
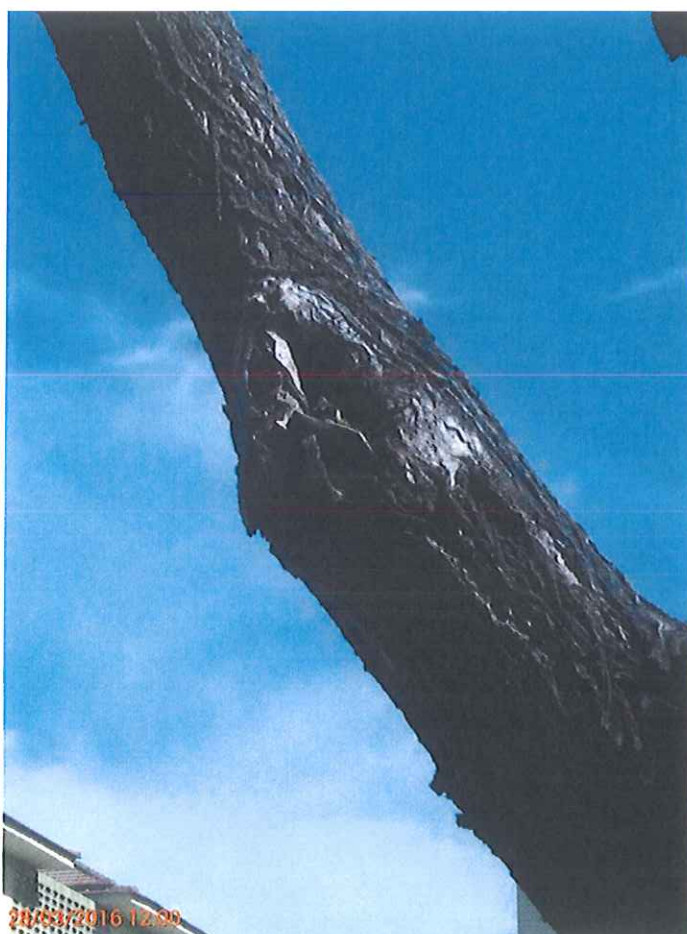
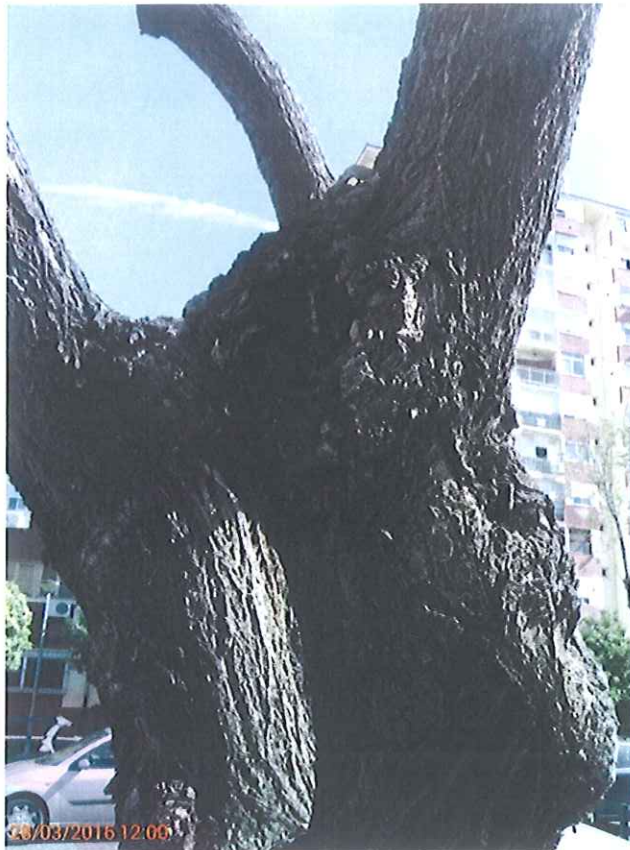
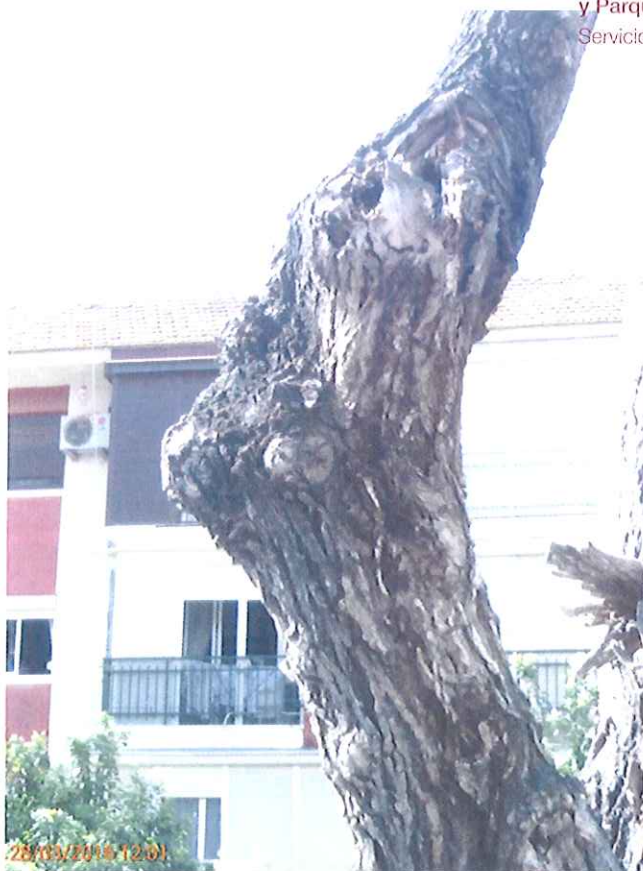
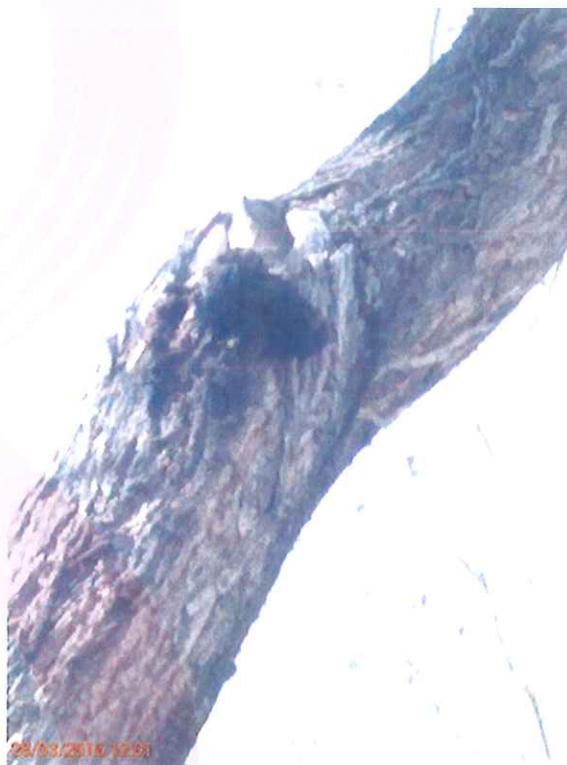
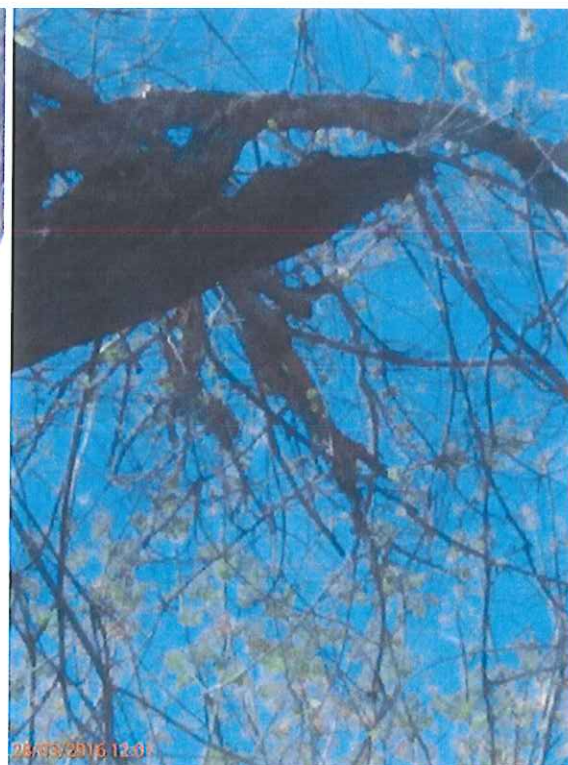
**11. OBSERVACIONES:**

El ejemplar es un Olmo que se encuentra en la zona central de la plaza, volando línea de aparcamientos públicos y sobre el paso de peatones. Se aprecian heridas antiguas que han provocado pudriciones en el tronco, seguramente producidas por golpes de los vehículos al aparcar.

Desde el punto de vista biomecánico, estas pudriciones debilitan el tronco y las ramas principales pudiendo provocar un desgaje y haciendo que caigan sobre vehículos y peatones.

La copa presenta un tamaño y compensación proporcionada con respecto al troco, la posición de las ramas primarias presentan un ángulo de inserción correcto, pero el punto de unión es débil debido a las pudriciones

Se aprecian también fructificaciones de hongos, lo que hacen predecir un alto grado de descomposición de la madera interior.

Por las pudriciones y desgajes que se aprecian, y atendiendo a la clasificación de riesgo estudiada en la ficha de Evaluación Básica de Riesgo de Arbolado adjunta, se determina que el riesgo del ejemplar en el caso más desfavorable es alto, por lo que no existiendo otras medidas correctoras posibles se recomienda el apeo del ejemplar.

Se propone el apeo del ejemplar por el riesgo de caída probable de alguna de las ramas primarias

y por las pudriciones en el tronco.
