"ÚNICO.- Autorizar el apeo de un ejemplar de Olmo (*Ulmus pumila*) con id nº 8519, situado en la calle Ciudad de Chiva (AP-204-2016). **LESIONES GRAVES:** Se detectan graves pudriciones en las ramas principales que ponen en peligro la integridad del árbol, pudiendo provocar la caída de grandes ramas sobre transeúntes, vehículos, el parque infantil cercano y los veladores de un bar próximo. **ESTADO GENERAL:** El estado fisiológico es pobre. Aun así, el árbol posee abundante follaje que produce gran oposición ante el viento pudiendo provocar la rotura de ramas. **OBSERVACIONES:** Por el peligro que presenta el ejemplar debido a estas lesiones, al historial de caída de ramas presentes y a la cercanía a zonas especialmente sensibles como un parque infantil y los veladores de un bar cercano, y atendiendo a la clasificación de riesgo estudiada en la ficha de Evaluación Básica de Riesgo de Arbolado adjunta, se determina que el riesgo del ejemplar en el caso más desfavorable es alto, por lo que no existiendo otras medidas correctoras posibles se recomienda el apeo del mismo".

FICHA DE APEO DE ARBOLADO VIARIO (AP-20416) PARTE 2ª

Formulario de Evaluación Básica de Riesgo de Arbolado

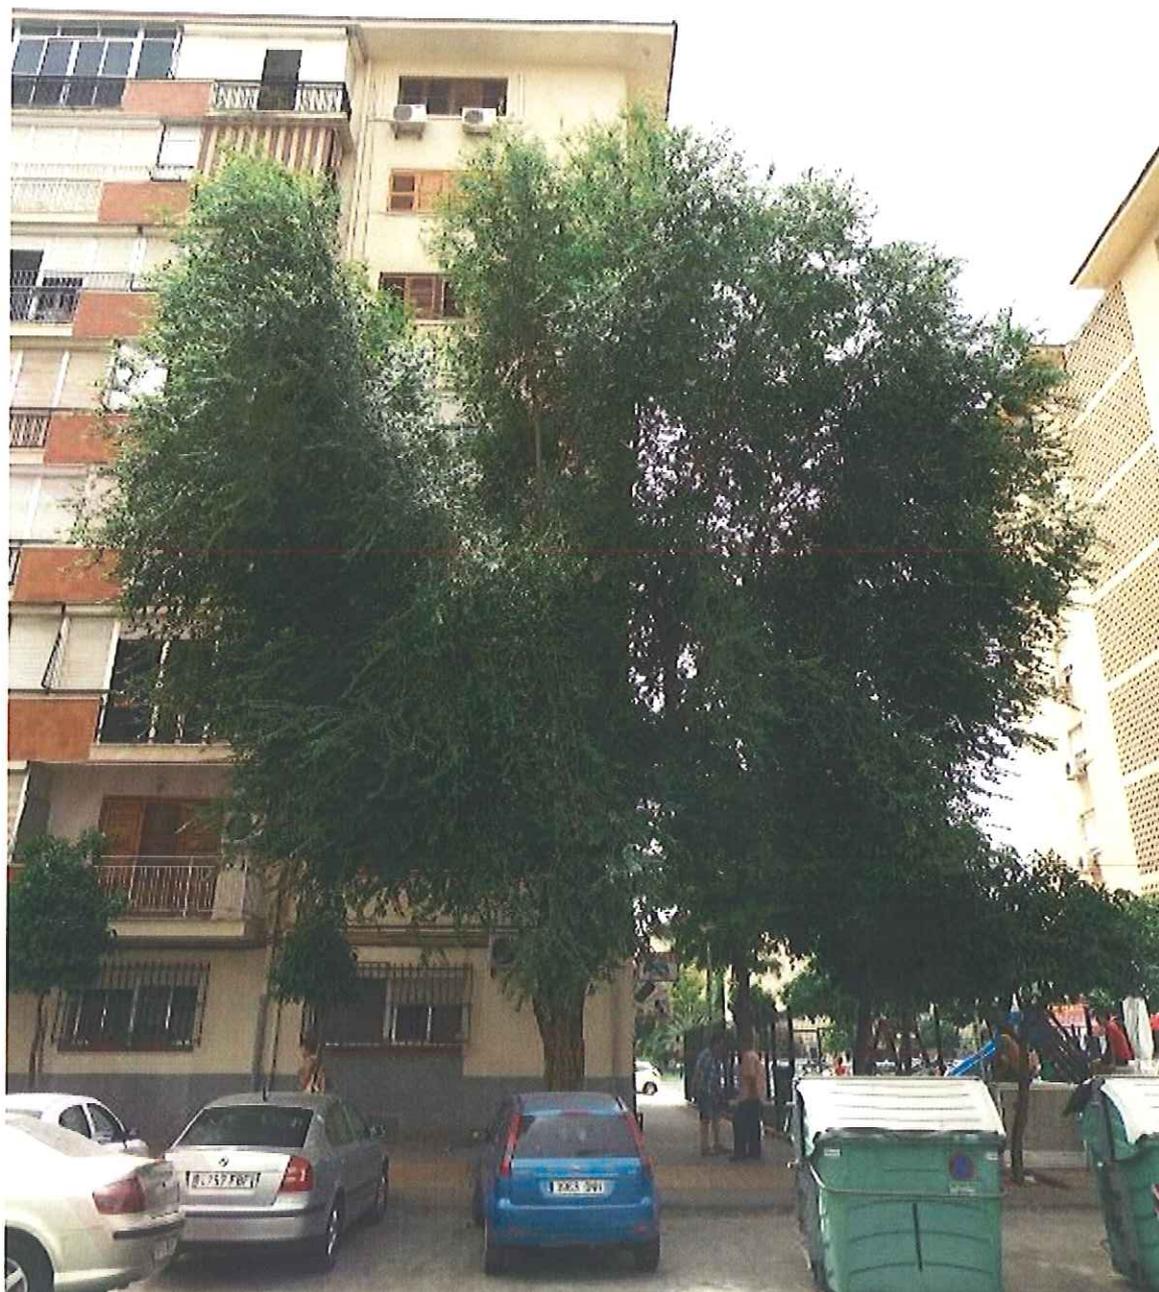
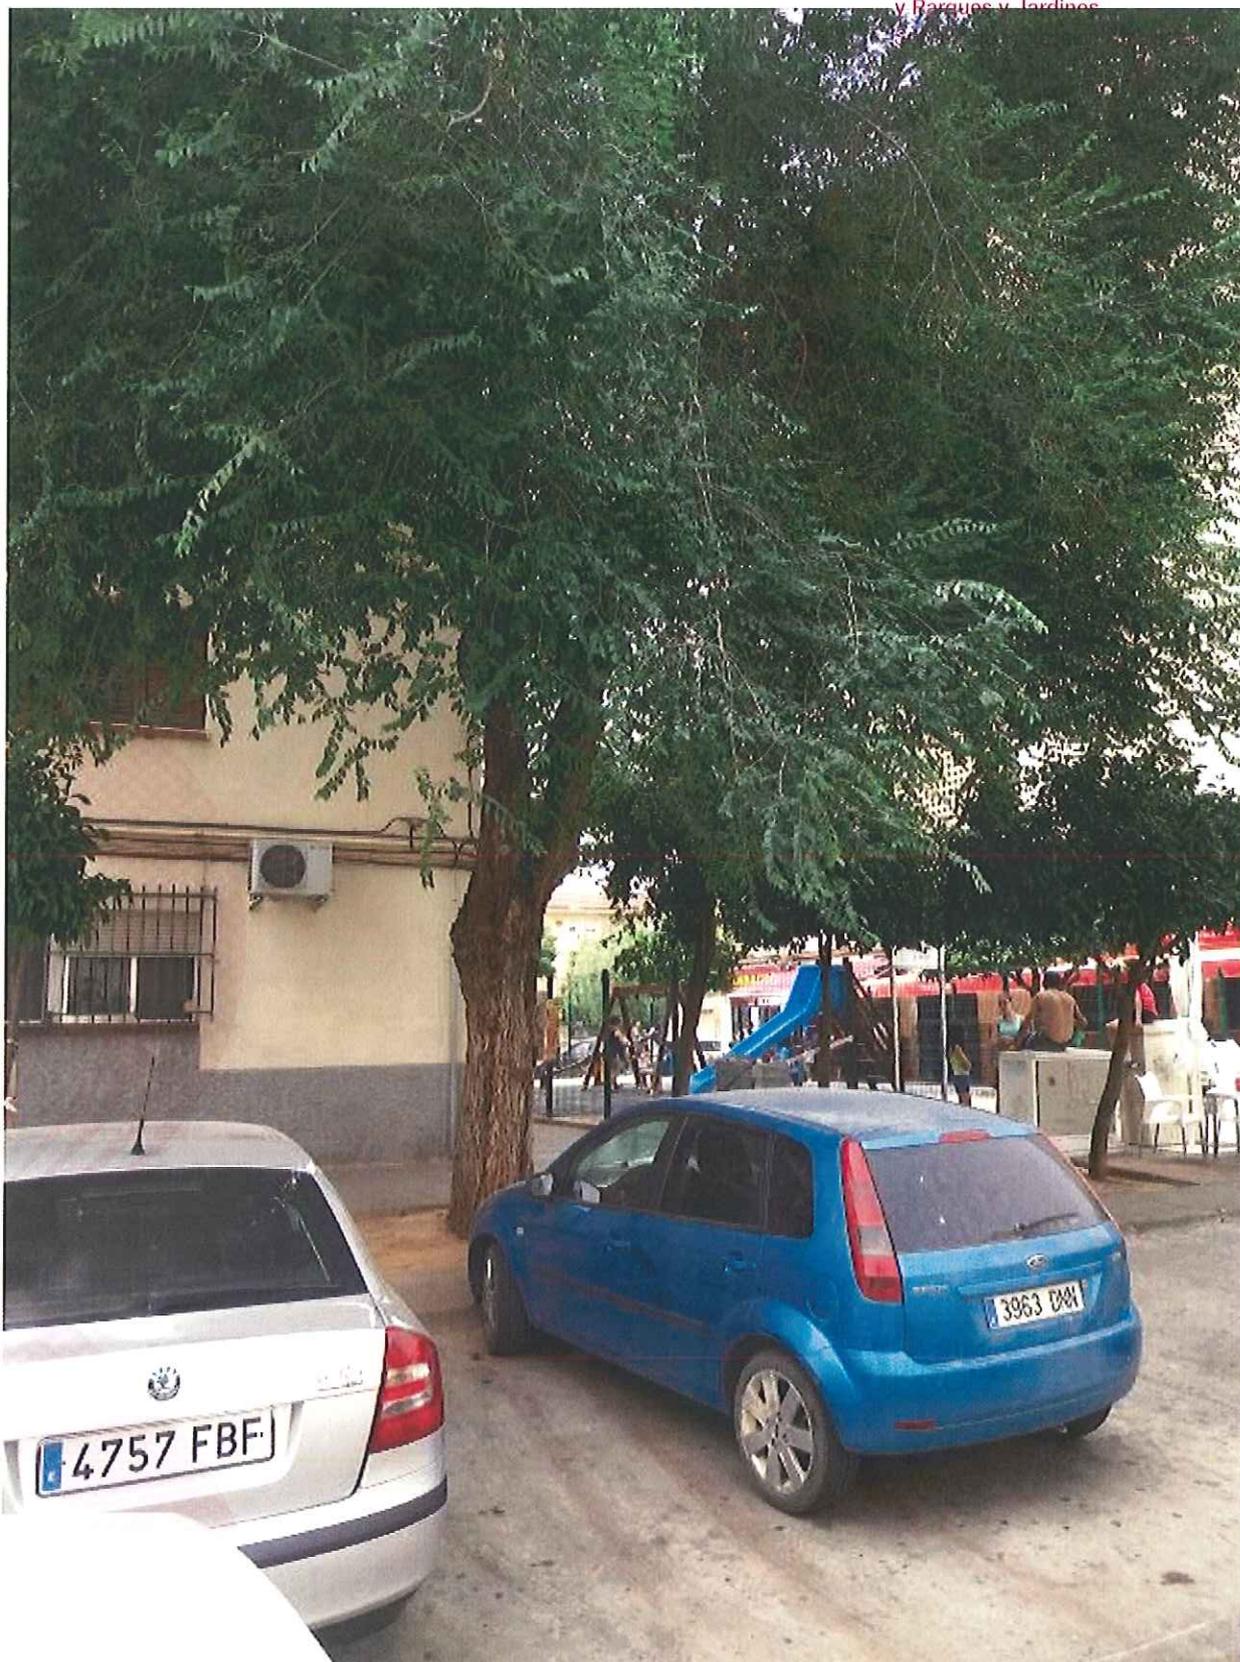
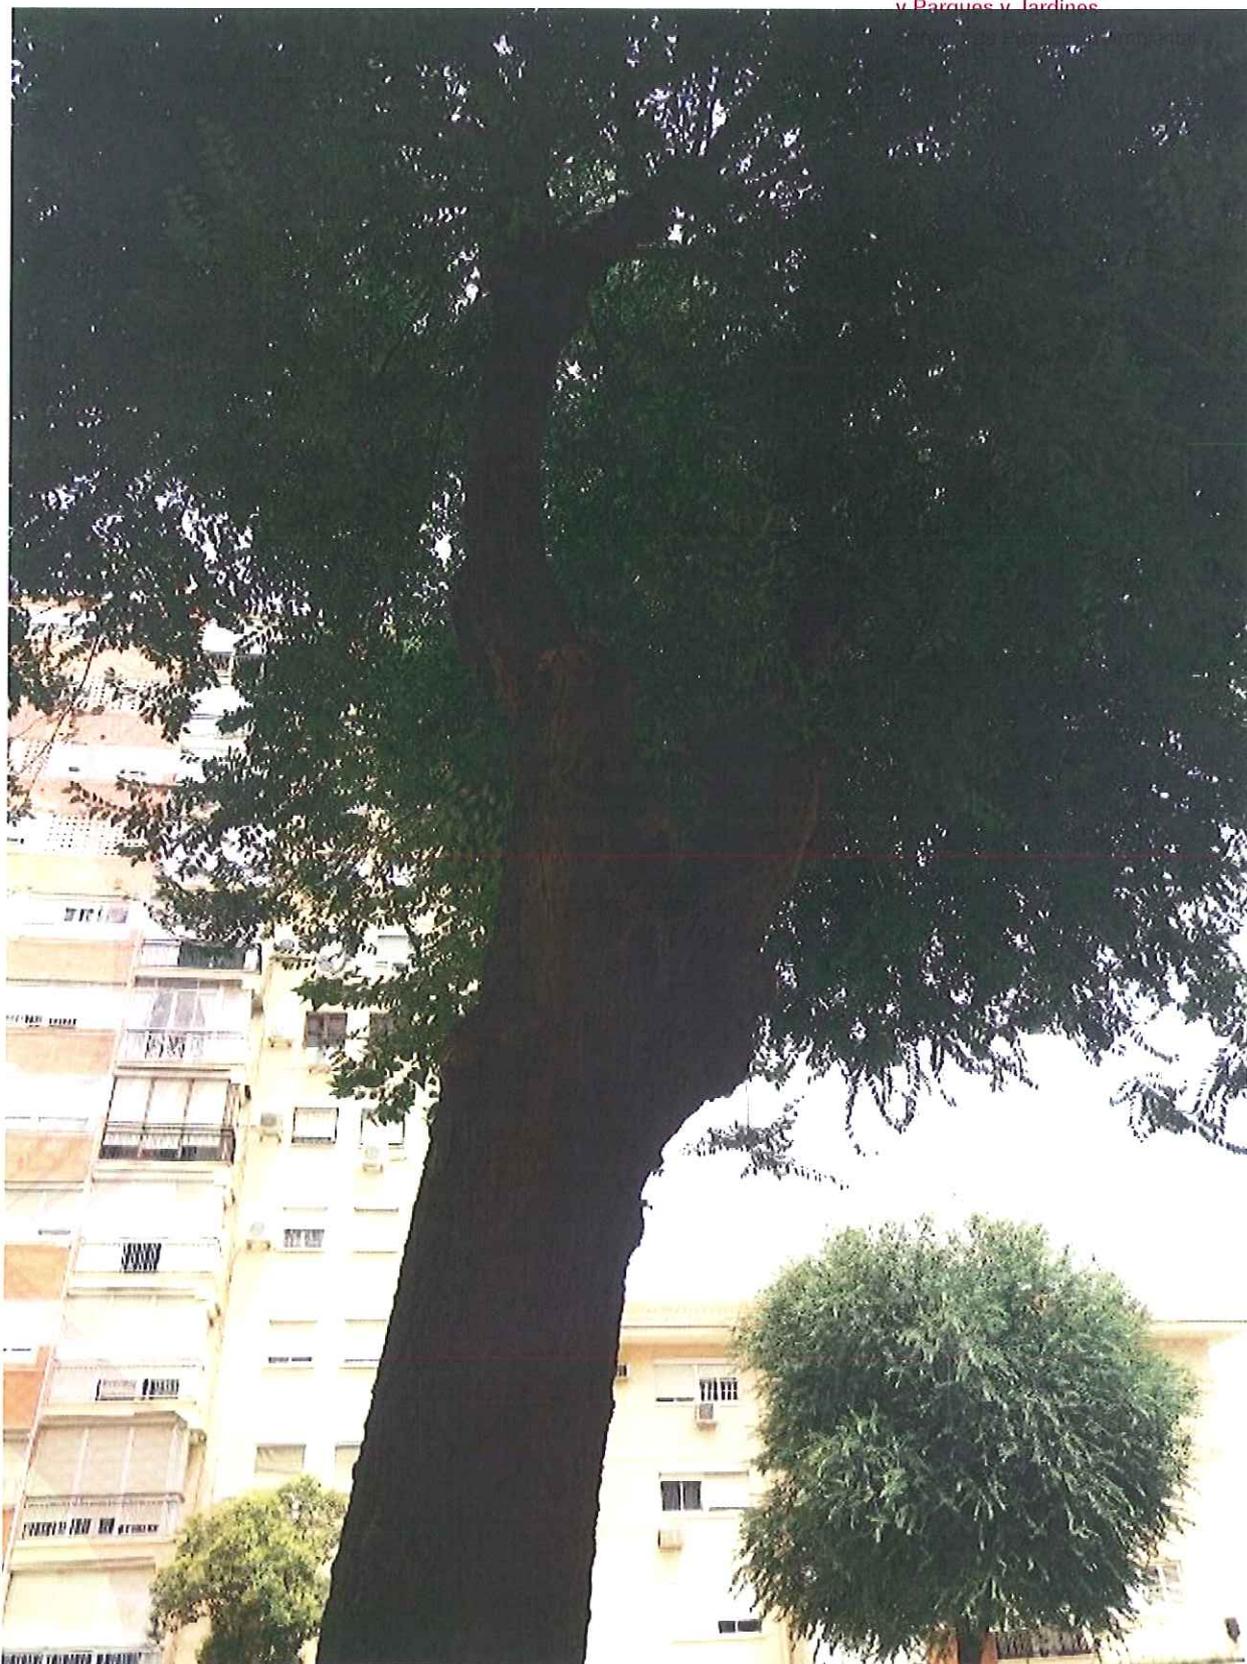
12. FOTOGRAFÍAS:

Se detecta graves pudriciones en las ramas principales que ponen en peligro la integridad del árbol, pudiendo provocar la caída de grandes ramas sobre transeúntes, vehículos, el parque infantil cercano, y los veladores de un bar próximo.

El estado fisiológico es pobre aun así, el árbol posee abundante follaje que produce gran oposición ante el viento pudiendo provocar la rotura de ramas.

Por el peligro que presenta el ejemplar debido a estas lesiones, al historial de caída de ramas presentes y a la cercanía a zonas especialmente sensibles como un parque infantil y los veladores de un bar cercano, y atendiendo a la clasificación de riesgo estudiada en la ficha de Evaluación Básica de Riesgo de Arbolado adjunta, se determina que el riesgo del ejemplar en el caso más desfavorable es alto, por lo que no existiendo otras medidas correctoras posibles se recomienda el apeo del mismo.
