"ÚNICO.- Autorizar el apeo de **un ejemplar de Robinia pseudoacacia con id nº 8693, situado en la calle Ciudad de Chiva (AP-222-2016).** **LESIONES GRAVES:** Se detectan graves pudriciones en las ramas primarias y tronco que ponen en peligro la integridad del árbol, pudiendo provocar la caída de grandes ramas sobre transeúntes y vehículos. Aparecen en la zona alta del tronco una serie de grietas que hacen pensar en una futura fractura de éste. **ESTADO GENERAL:** El estado fisiológico es normal. El árbol posee abundante follaje, el cual produce gran oposición ante el viento pudiendo provocar la rotura de ramas. **OBSERVACIONES:** El árbol está posicionado en una zona de pequeños comercios con gran tránsito de personas. Por el peligro que presenta el ejemplar debido a sus lesiones, a la posición que ocupa, y atendiendo a la clasificación de riesgo estudiada en la ficha de Evaluación Básica de Riesgo de Arbolado adjunta, se determina que el riesgo del ejemplar en el caso más desfavorable es alto, por lo que no existiendo otras medidas correctoras posibles se recomienda el apeo del mismo".

FICHA DE APEO DE ARBOLADO VIARIO (AP-222-16) PARTE 2ª

Formulario de Evaluación Básica de Riesg

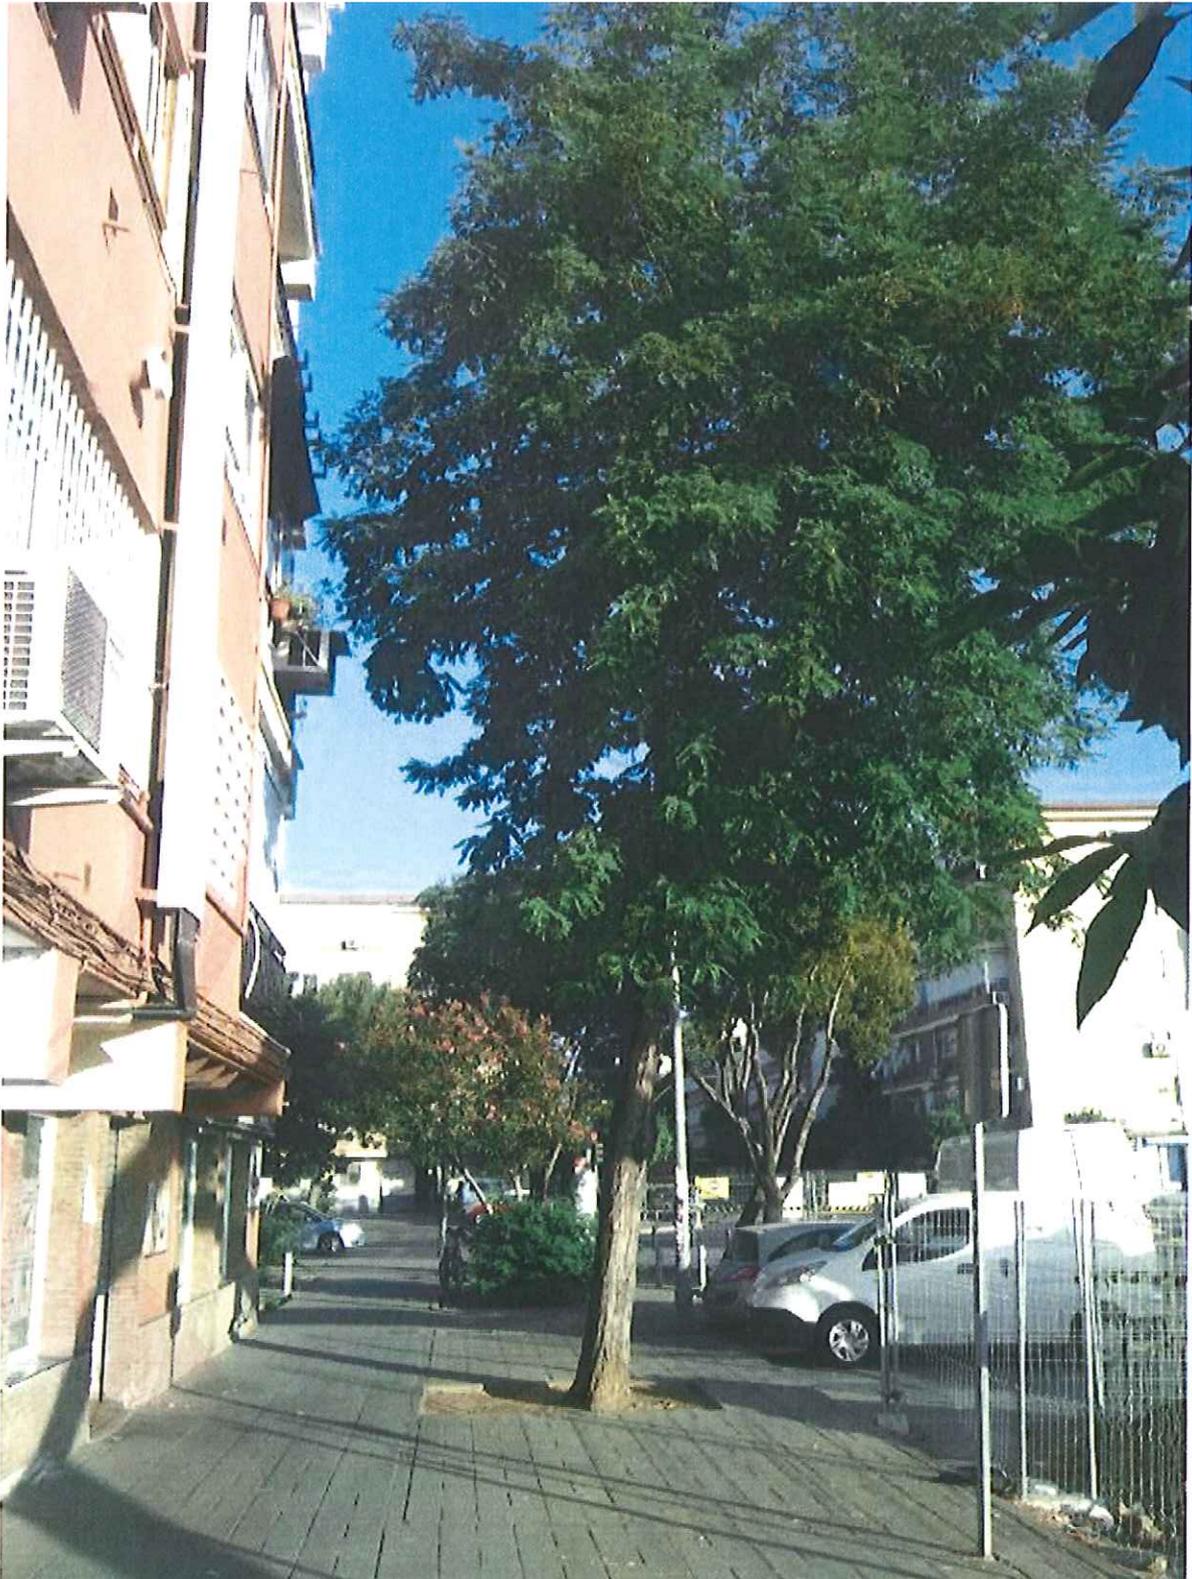
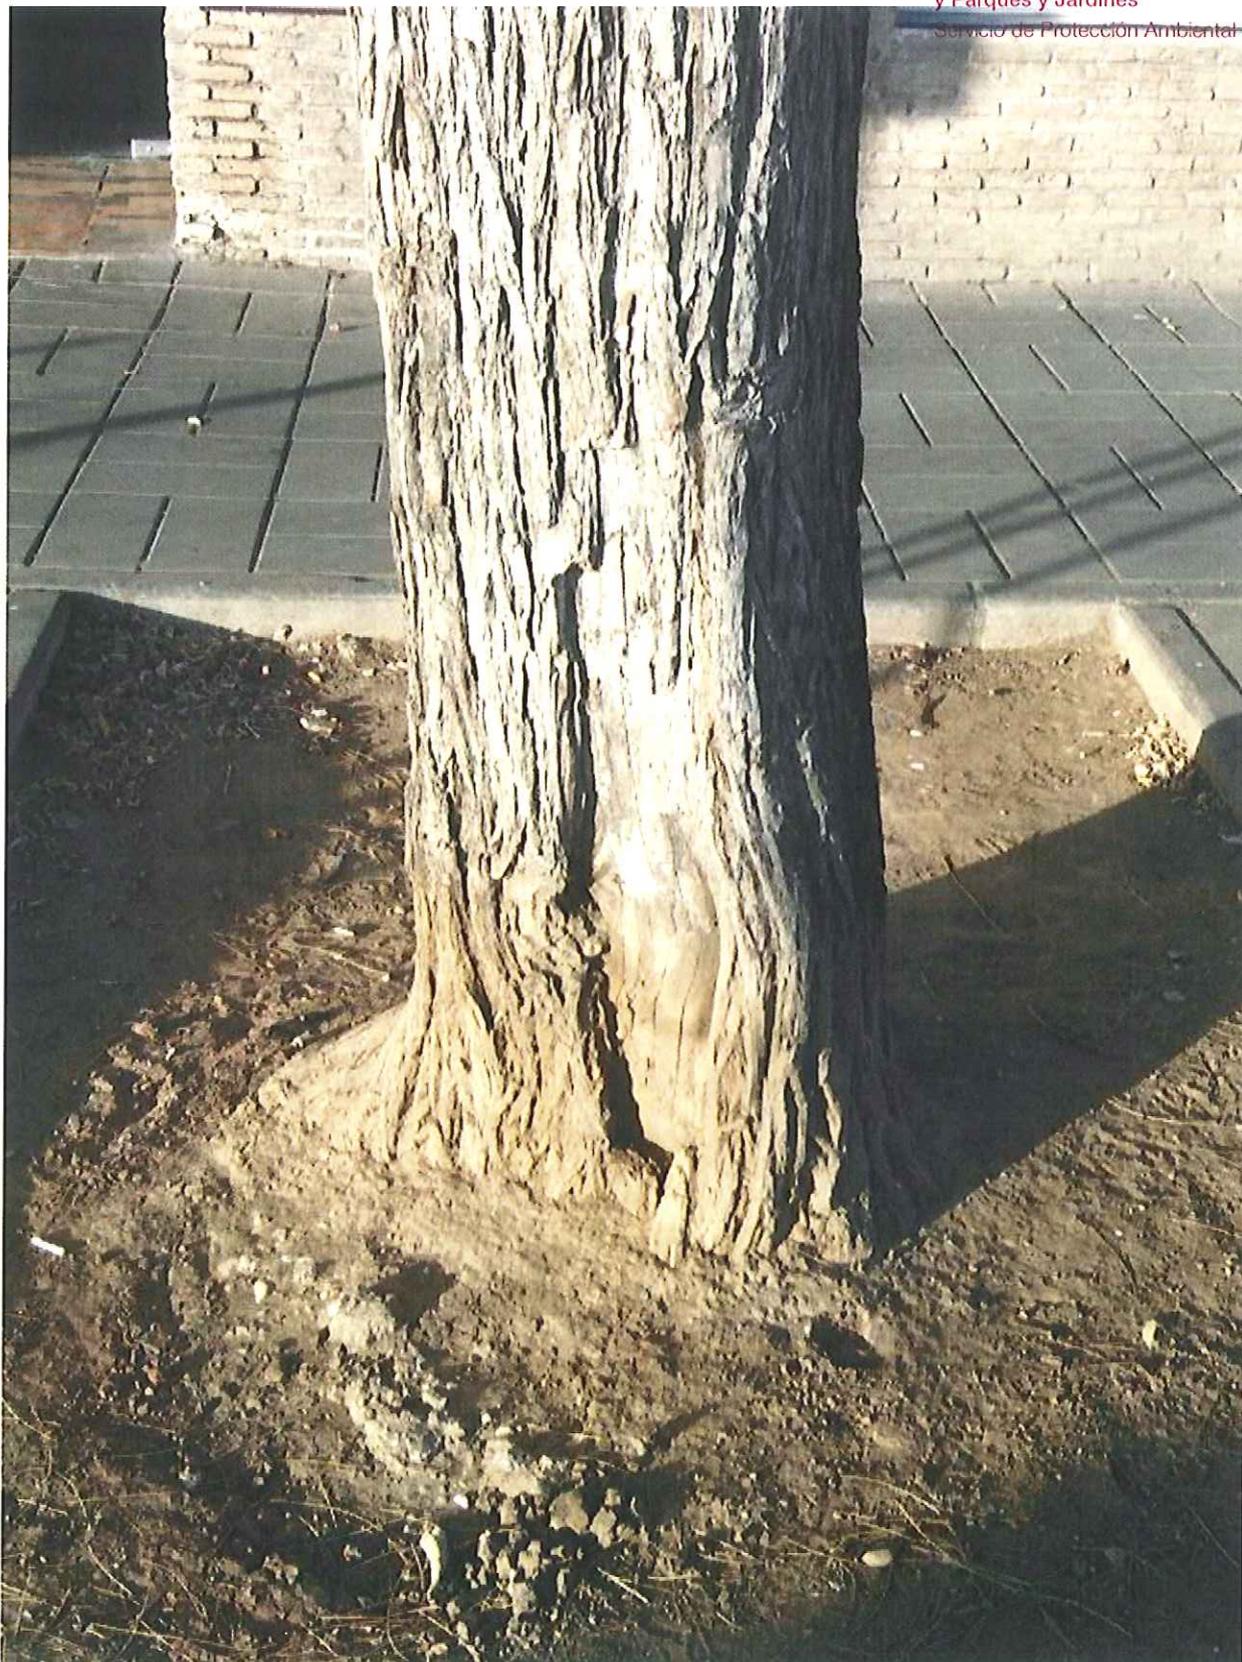
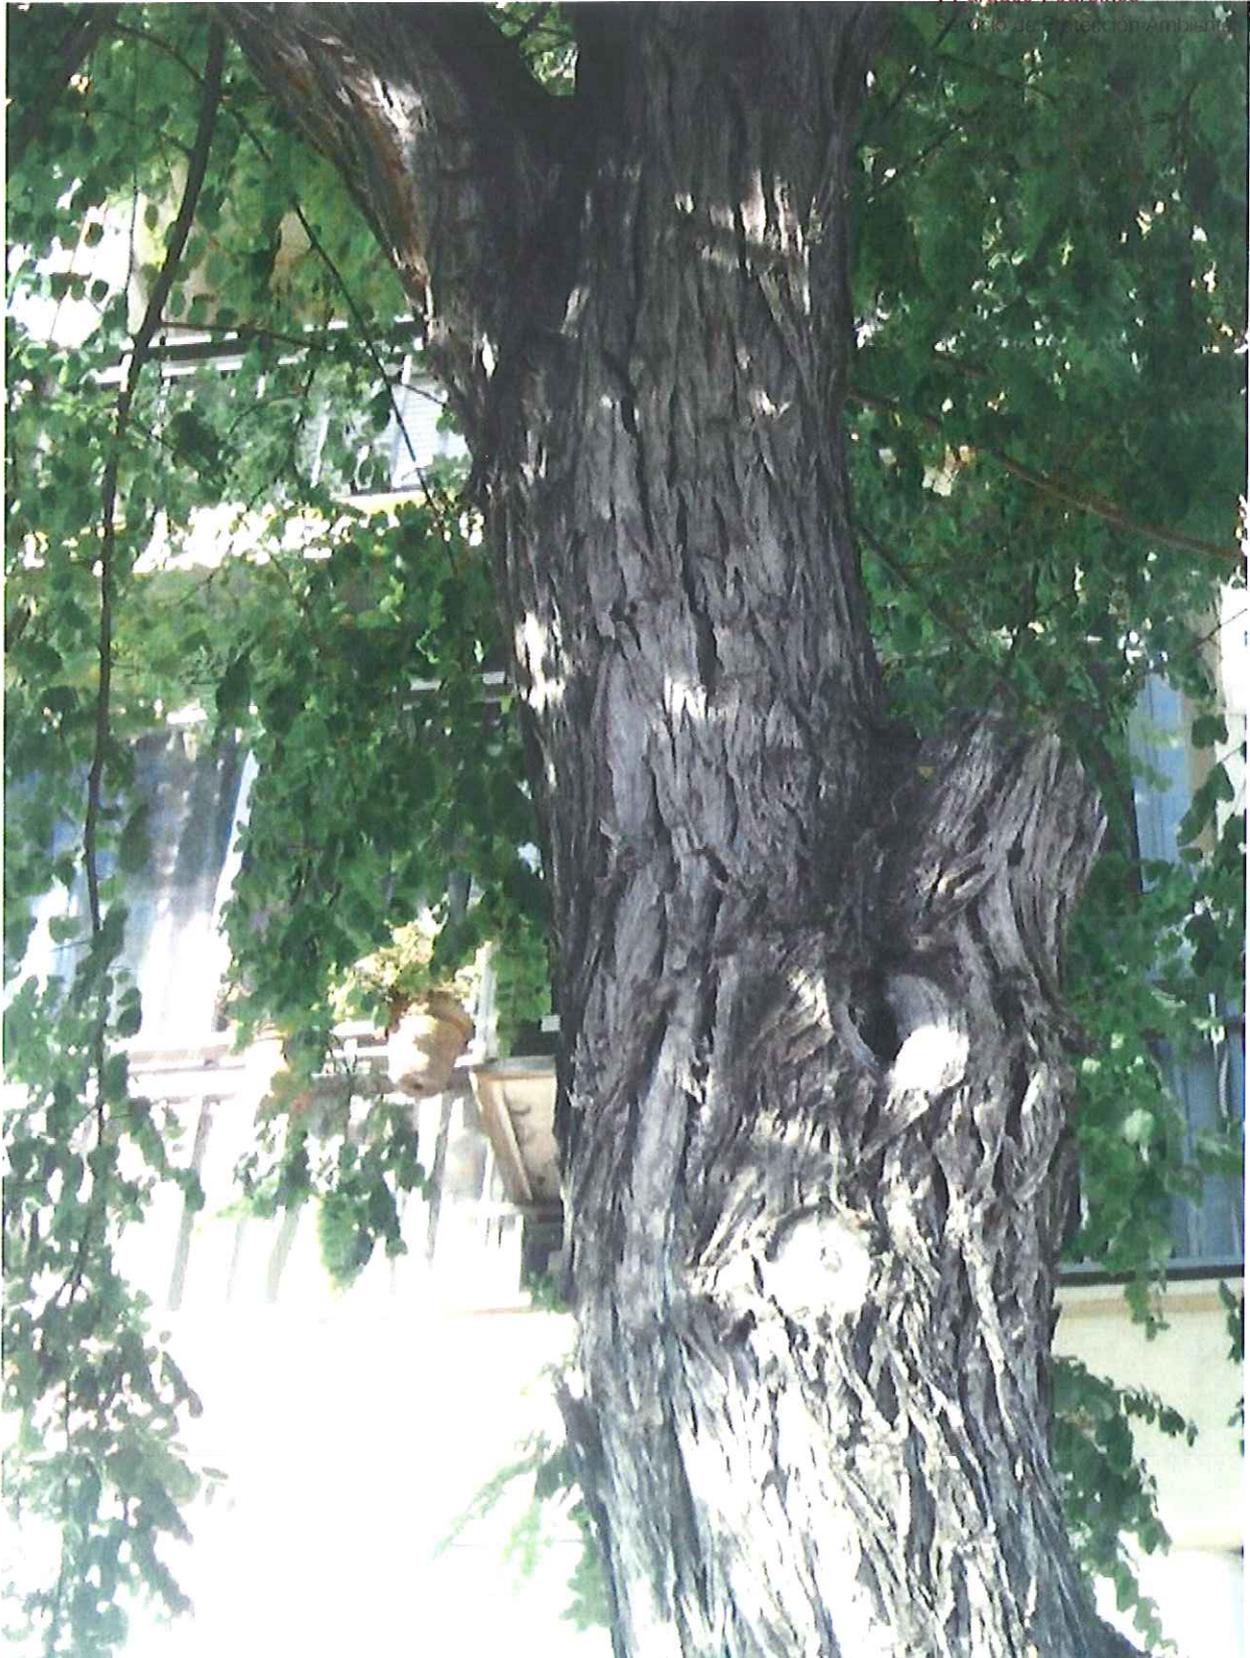
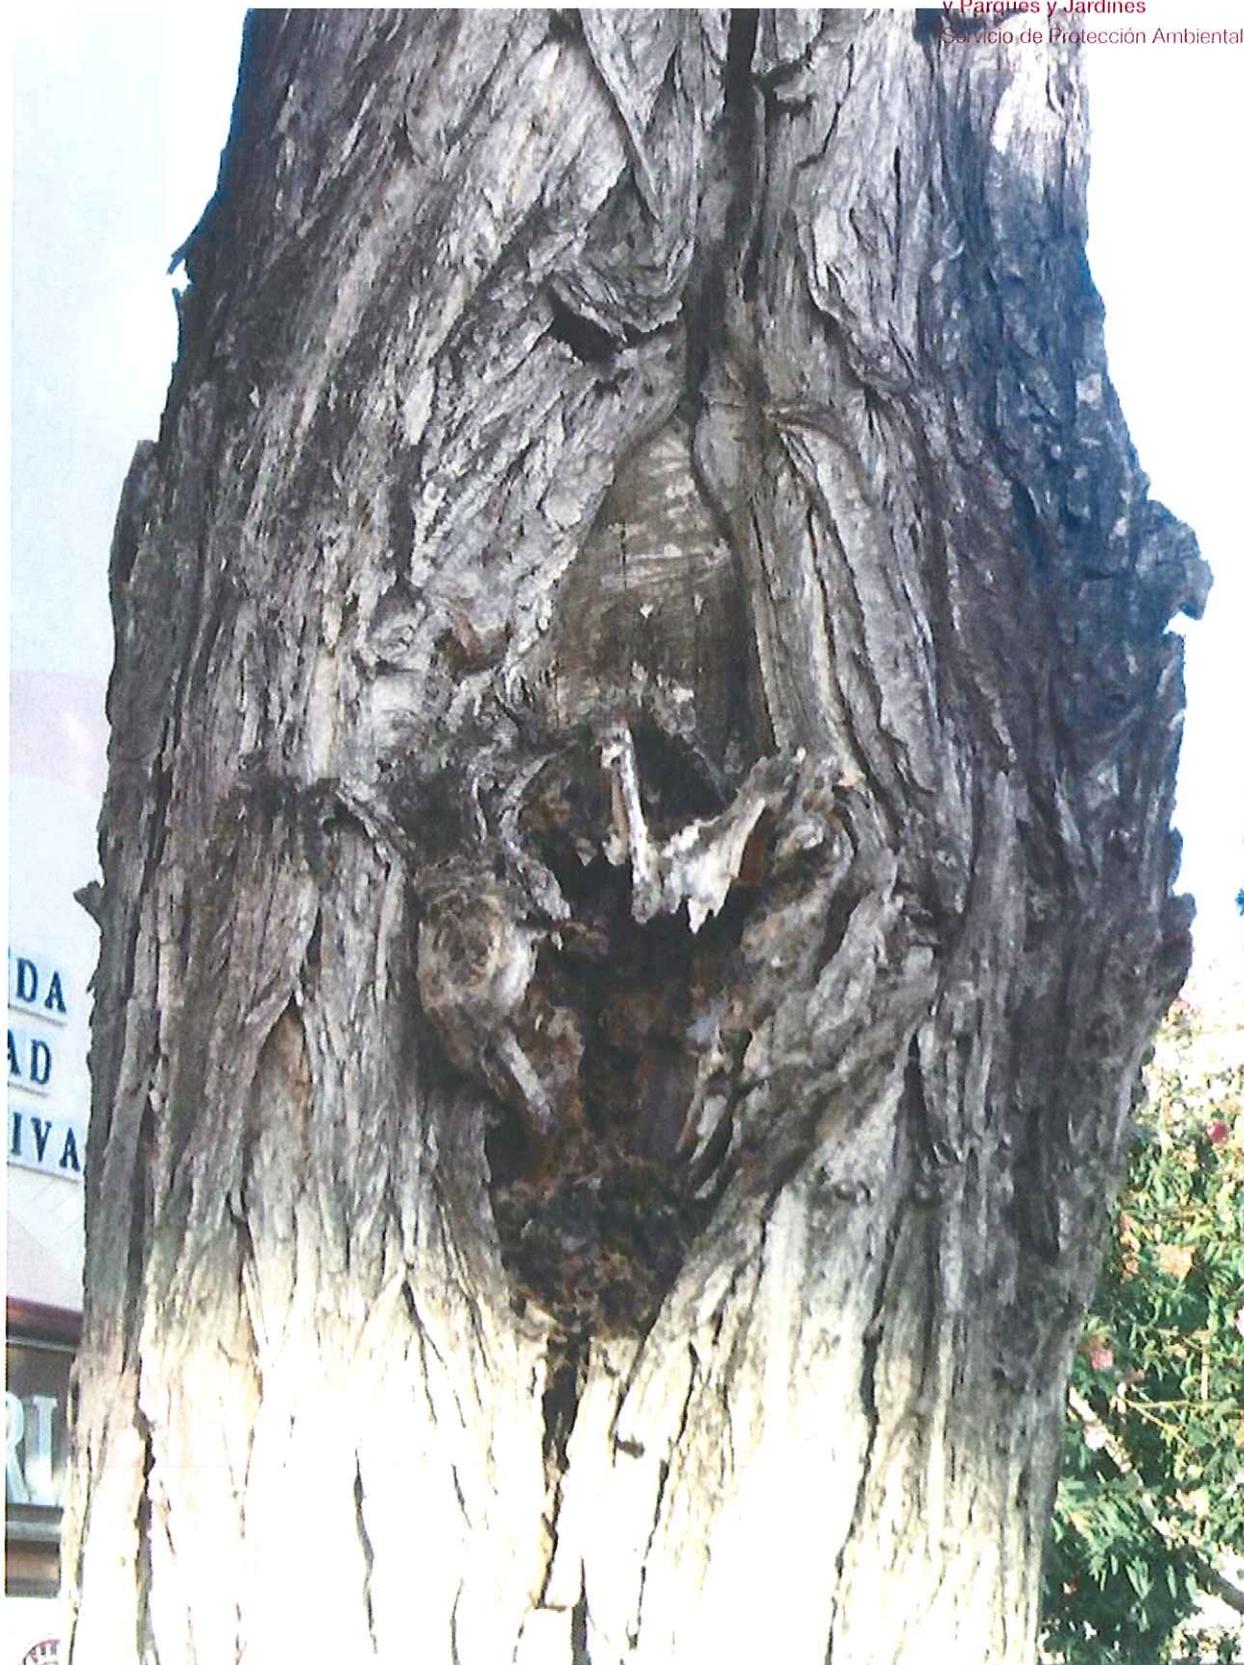
12. FOTOGRAFÍAS:

Se detecta graves pudriciones en las ramas primarias y tronco que ponen en peligro la integridad del árbol, pudiendo provocar la caída de grandes ramas sobre transeúntes y vehículos.

Aparecen en la zona alta del tronco una serie de grietas que hacen pensar en una futura fractura de este.

El estado fisiológico es normal. El árbol posee abundante follaje el cual produce gran oposición ante el viento pudiendo provocar la rotura de ramas.

El árbol está posicionado en una zona de pequeños comercios con gran tránsito de personas. Por el peligro que presenta el ejemplar debido a estas lesiones, a la posición que ocupa, y atendiendo a la clasificación de riesgo estudiada en la ficha de Evaluación Básica de Riesgo de Arbolado adjunta, se determina que el riesgo del ejemplar en el caso más desfavorable es alto, por lo que no existiendo otras medidas correctoras posibles se recomienda el apeo del mismo.

Se propone el apeo del ejemplar por el riesgo de caída de ramas de gran tamaño
