"ÚNICO.- Autorizar el apeo de un ejemplar de Tipuana (*Tipuana tipu*) con id nº 141, situado en la calle Secoya (AP-351-2016). **LESIONES GRAVES:** El árbol presenta como consecuencia de las podas realizadas a lo largo del tiempo, para separarlo de la línea eléctrica y de una torre, una copa reducida en tamaño y descompensada. La estructura, al haber sido eliminadas parcialmente ramas, no responde a la formación propia de esta especie, haciendo que la copa tenga un desarrollo vegetativo mucho menor del que se esperaría para un árbol de esta edad y perímetro. **ESTADO GENERAL:** El estado fisiológico asociado al vigor es medio, presentando una copa con vegetación uniforme pero desequilibrada. Dada la cercanía a la línea eléctrica de media tensión y las podas que se hacen necesarias periódicamente para minimizar el riesgo de contacto eléctrico, se espera que en un futuro el desarrollo vegetativo del ejemplar se vea continuamente mermado. **OBSERVACIONES:** Por su situación en las cercanías de una línea eléctrica y teniendo en cuenta que el desarrollo vegetativo de este ejemplar no es uniforme, y que el trasplante no es una opción válida si atendemos a su edad y estructura, se recomie

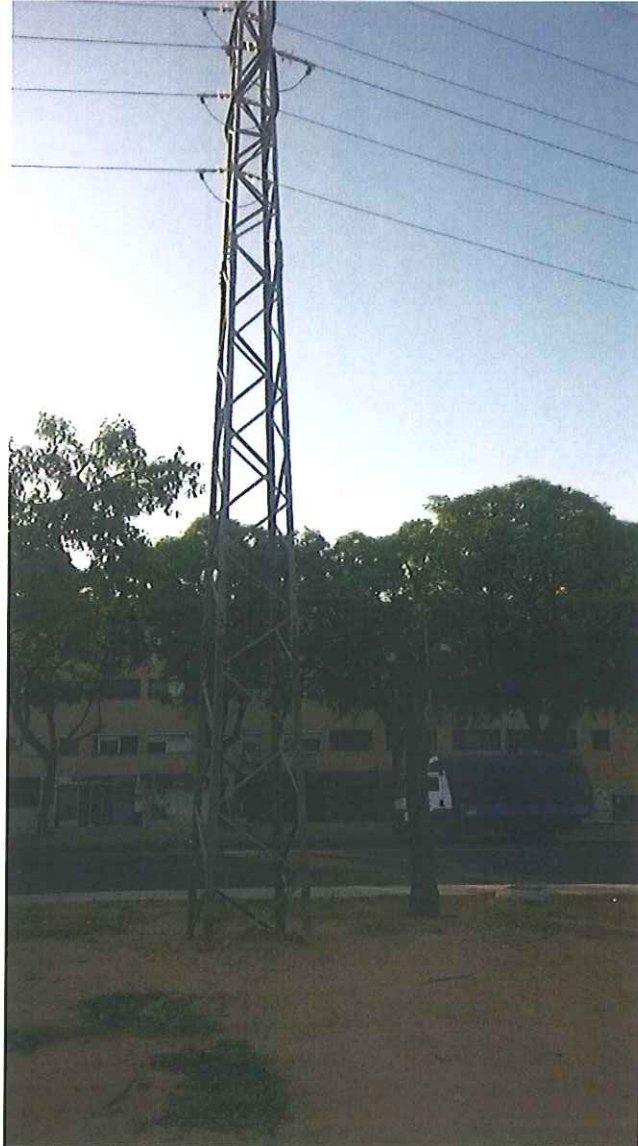
12. FOTOGRAFÍA:

El árbol presenta como consecuencia de las podas realizadas a lo largo del tiempo, para separarlo de la línea eléctrica y de una torre, una copa reducida en tamaño y descompensada

La estructura, al haber sido eliminadas parcialmente ramas, no responde a la formación propia de esta especie, haciendo que la copa tenga un desarrollo vegetativo mucho menor del que se esperaría para un árbol de esta edad y perímetro.

El estado fisiológico asociado al vigor es medio, presentando una copa con vegetación uniforme pero desequilibrada.,

Dada la cercanía a la línea eléctrica de media tensión y las podas que se hacen necesarias periódicamente para minimizar el riesgo de contacto eléctrico, se espera que en un futuro el desarrollo vegetativo del ejemplar se vea continuamente mermado.

Por su situación en las cercanías de una línea eléctrica y teniendo en cuenta que el desarrollo vegetativo de este ejemplar no es uniforme, y que el trasplante no es una opción válida si atendemos a su edad y estructura, se recomienda el apeo del mismo.

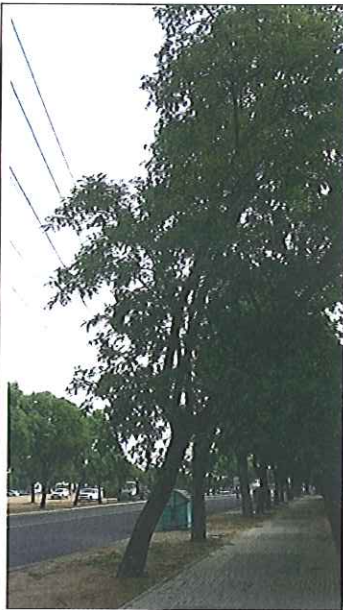
ACTUACION: APEO 9 (4 TIPUANAS)

JUSTIFICACION: RIESGO DE CRECIMIENTO E INVASIÓN DE LA ZONA DE SEGURIDAD DE LA LINEA ELECTRICA, PUDIENDO PROVOCAR RIESGO DE INCENDIO O ARCO ELECTRICO. RIESGO DE CAÍDA ACCIDENTAL SOBRE LA LINEA ELÉCTRICA. DAR CUMPLIMIENTO AL ART. 23 DEL REGLAMENTO DE PREVENCIÓN Y LUCHA CONTRA INCENDIOS FORESTALES, APROBADO POR DECRETO 247/2001 DE 13 DE NOVIEMBRE DE LA JUNTA DE ANDALUCIA.
