Expediente: 241/2017

AP-185-17 a AP-190-17
AP-190-17
CAF

FICHA DE SOLICITUD APEO DE ARBOLADO VIARIO (Código AP-190/2017)

Formulario de Evaluación Básica de Riesgo de Arbolado

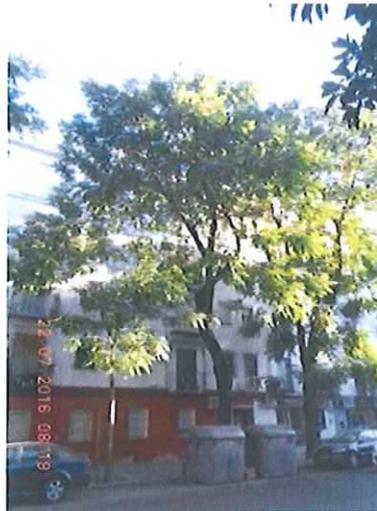
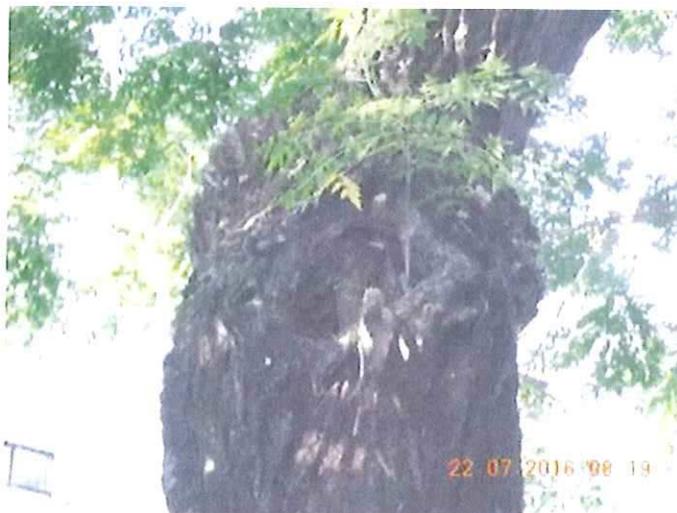
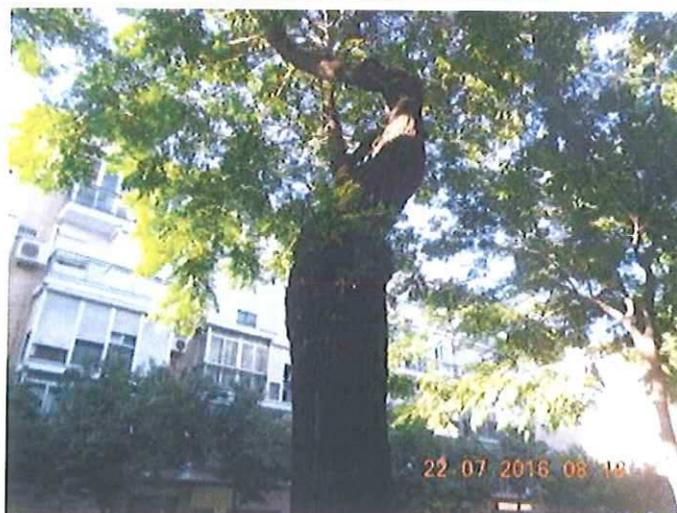
"ÚNICO.- Autorizar el apeo de **un ejemplar de Melia (Melia azederach) con id nº 78, situado en la Calle Juan Díaz de Solís (AP-190-2017). LESIONES GRAVES:** Pudriciones y alteraciones en su eje principal y copa. **ESTADO GENERAL:** Decrépito. **OBSERVACIONES:** Se trata de una melia que presenta una severa oquedad y pudrición en cruz, motivada por las roturas antiguas de ramas y que no han cicatrizado de forma correcta. El riesgo de diana es elevado al encontrarse en una zona peatonal y zona de acceso a colegios por lo que se recomienda su apeo. Acceso con plataforma".

1. **FECHA:** 8-08-17
2. **SITUACIÓN:** Juan Díaz de Solís **Distrito:** Triana
3. **ESPECIE:** *Melia azederach*
4. **P.C. (c.m.):** 164 **ALTURA (m):** 13 **ALCORQUE (m):** 1 x 1
5. **LATITUD DE ACERADO:** > 2 m.
6. **LESIONES GRAVES:** Pudriciones y alteraciones en su eje principal y copa.
7. **ESTADO GENERAL:** Decrépito.
8. **OBSERVACIONES:** Se trata de una melia que presenta una severa oquedad y pudrición en cruz, motivada por las roturas antiguas de ramas y que no han cicatrizado de forma correcta. El riesgo de diana es elevado al encontrarse en una zona peatonal y zona de acceso a colegios por lo que se recomienda su apeo. Acceso con plataforma.
9. **FOTOGRAFÍAS:**

Propuestas y/o consejos Se recomienda el apeo del ejemplar.
