"ÚNICO.- Autorizar el apeo un ejemplar de Robinia pseudoacacia, con id nº 13752, situado en la calle Aldaya (AP-003-2016). LESIONES GRAVES: El ejemplar es una Robinia pseudoacacia plantada en un parterre de césped entre bloques de viviendas. La calle es de carácter peatonal y es paso habitual de escolares debido a su cercanía a dos colegios. Desde el punto de vista biomecánico, las pudriciones que forman oquedades pueden hacer que rompan por estos puntos haciendo que caiga la parte superior del ejemplar. ESTADO GENERAL: El estado fisiológico asociado al vigor es pobre presentando una vegetación escasa. OBSERVACIONES: Por su situación en una vía peatonal paso habitual de escolares a los centros educativos, y atendiendo a la clasificación de riesgo estudiada en la ficha de Evaluación Básica de Riesgo de Arbolado adjunta, se determina que el riesgo del ejemplar en el caso más desfavorable es alto, por lo que no existiendo otras medidas correctoras posibles se recomienda el apeo del ejemplar.

FICHA DE APEO DE ARBOLADO VIARIO (AP-003-46), PARTE 2es y Jardines

2. SITUACIÓN: Calle Aldaya

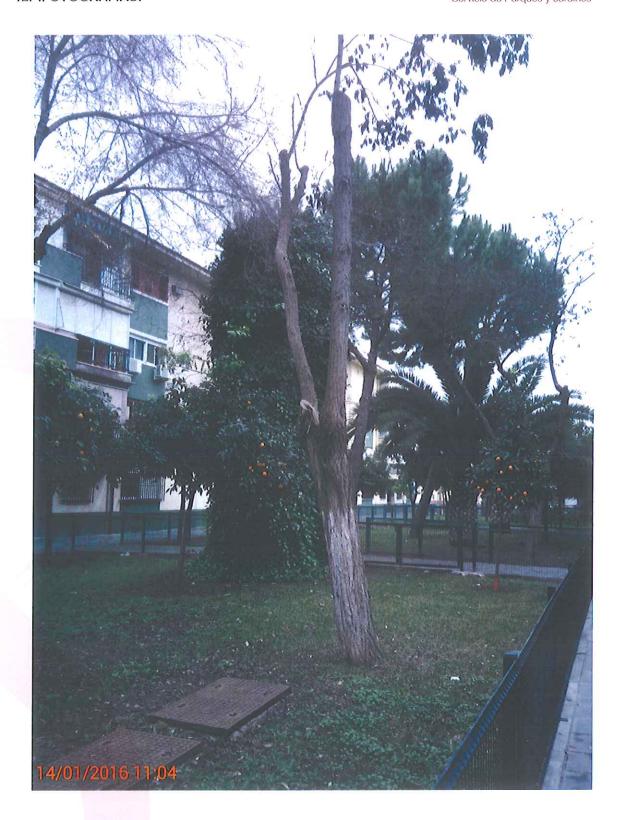
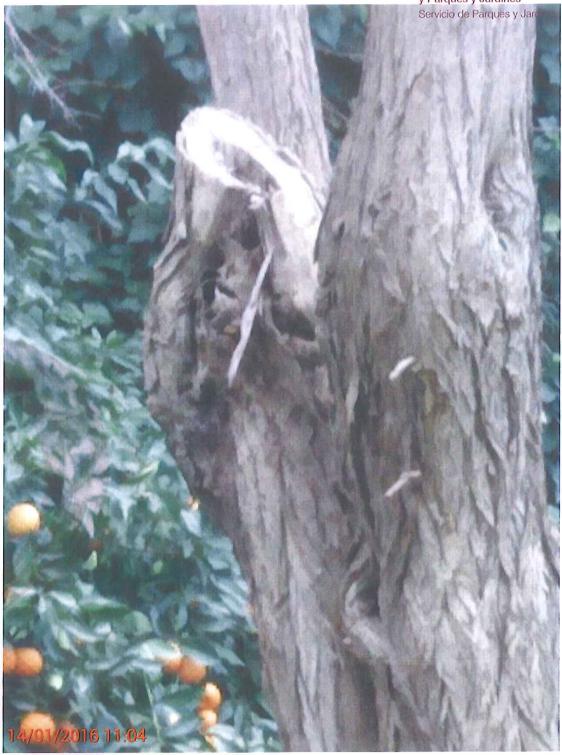
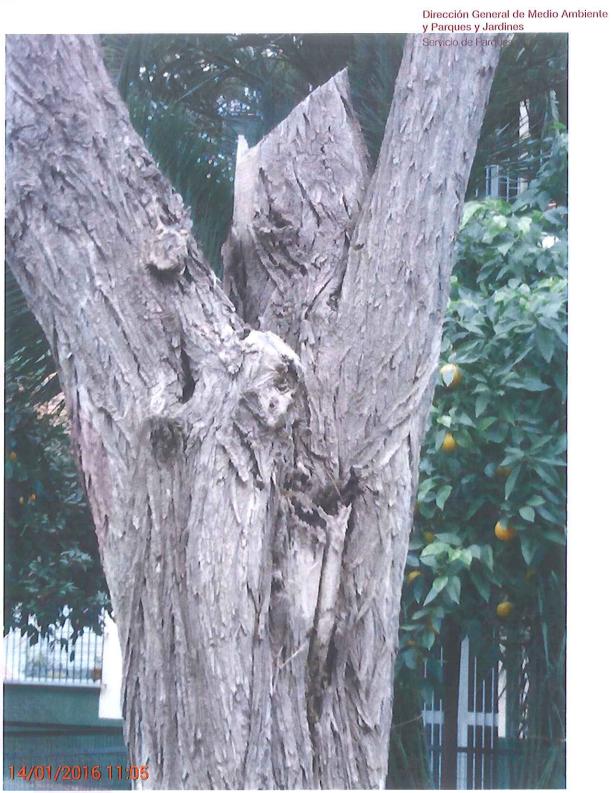
12. .FOTOGRAFÍAS:

El ejemplar es una *Robinia pseudoacacia* plantado en un parterre de césped entre bloques de viviendas. La calle es de carácter peatonal y es paso habitual de escolares debido a su cercanía a dos colegios. Desde el punto de vista biomecánico, las pudriciones que forman oquedades pueden hacer que rompan por estos puntos haciendo que caiga la parte superior del ejemplar.

El estado fisiológico asociado al vigor es pobre presentando una vegetación escasa.

Por su situación en una via peatonal paso habitual de escolares a los centros educativos, y atendiendo a la clasificación de riesgo estudiada en la ficha de Evaluación Básica de Riesgo de Arbolado adjunta, se determina que el riesgo del ejemplar en el caso más desfavorable es alto, por lo que no existiendo otras medidas correctoras posibles se recomienda el apeo del ejemplar.
