**"ÚNICO.-** Autorizar el apeo de seis ejemplares de *Brachychiton populneum* con números de identificación 592, 591, 563, 571, 562, 665 situados en la Calle Alonso Cano. **OBSERVACIONES:** Los ejemplares se encuentran situados en acerado de latitud máxima de 3 m. Dada la capacidad de crecimiento de esta especie, no es la adecuada para las condiciones de latitud y cercanía a viviendas y edificaciones. Las raíces, bien por una plantación deficiente o por la propia naturaleza de las mismas, se desarrollan de forma superficial cercanas al pavimento del acerado, levantándolo y produciendo destrozos. En otros invaden las propiedades privadas y levantan patios, incluso llegando a explorar hasta interior de viviendas. En los últimos años ha sido reparado el pavimento por parte de la Gerencia de Urbanismo y en menos de dos años, este ha vuelto a ser levantado dada la agresividad de las raíces superficiales. En caso de no ser respetadas las raíces en la reparación del pavimento, esta actuación puede socavar la capacidad de anclaje del ejemplar afectado y como consecuencia puede volcar con el consiguiente riesgo.

***Informe Calle Alonso Cano en Ciudad Jardín (Distrito Nervión).***

***Relac

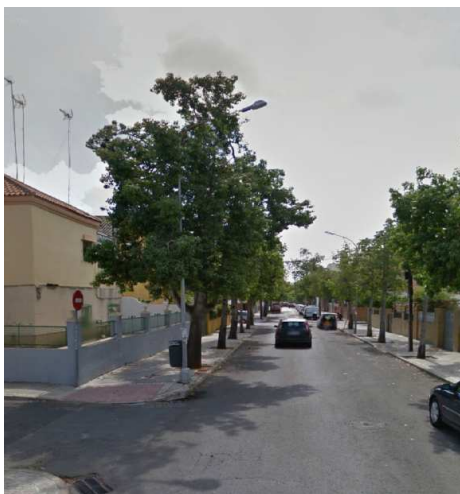
En acerado de latitud máxima de 3 m, especie predominante *Brachychiton populneum*.

Una vez inspeccionada la calle y en conocimiento de que se va a proceder por parte de la Gerencia de Urbanismo a una nueva intervención para reparar la misma, se propone para evitar la repetición de daños en el tiempo, sustituir los ejemplares cuyas raíces causan las afecciones más graves en la calle, aprovechando la obra, y en un futuro ir sustituyendo la especie inadecuada hasta llegar al cambio total. Para esto se solicita un informe remitido por la Gerencia de urbanismo, en el que se corroboren las afecciones llevadas a cabo por parte de las unidades arboladas con comportamiento más desfavorable.

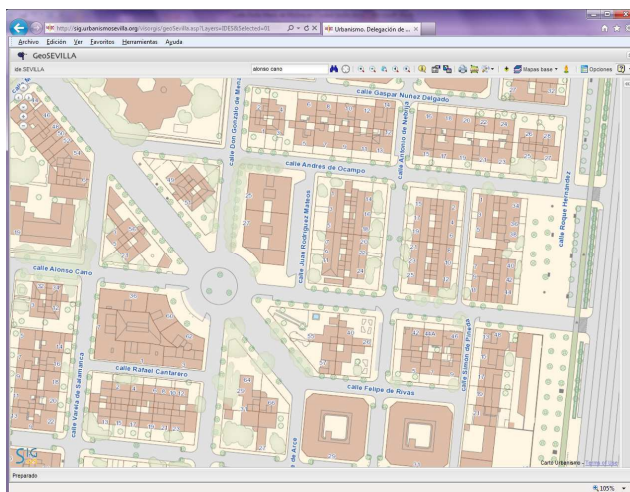
Dada la capacidad de crecimiento de esta especie, no es la adecuada para las condiciones de latitud y cercanía a viviendas y edificaciones.

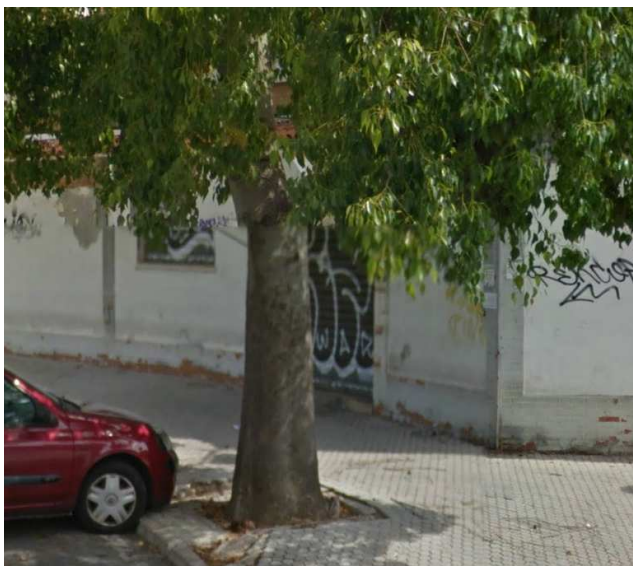
Las raíces bien por una plantación deficiente o por la propia naturaleza de las mismas, se desarrollan de forma superficial cercanas al pavimento del acerado, levantándolo y produciendo destrozos. En otros invaden las propiedades privadas y levantan patios, incluso llegando a explorar hasta interior de viviendas.

En los últimos años ha sido reparado el pavimento por parte de la Gerencia de Urbanismo y en menos de dos años, este ha vuelto a ser levantado dada la agresividad de las raíces superficiales.

En caso de no ser respetadas las raíces en la reparación del pavimento, esta actuación puede socavar la capacidad de anclaje del ejemplar afectado y como consecuencia puede volcar con el consiguiente riesgo.

Sería aconsejable en la última fase de plantación, el uso de una lámina o plancha anti raíces en la zona límite del enlosado, pavimento y terreno colindante al hoyo de plantación. Con esta precaución y una correcta sustitución de tierras, se puede evitar el futuro levantamiento de pavimentos que ocasionan accidentes y altos costes a los Servicios municipales de conservación de pavimentos.

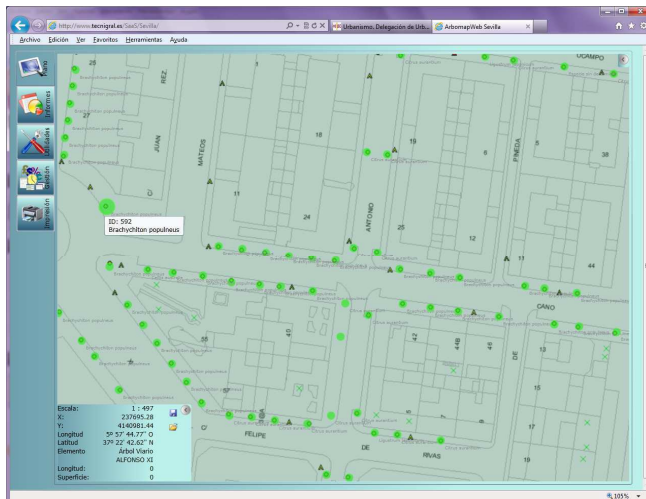
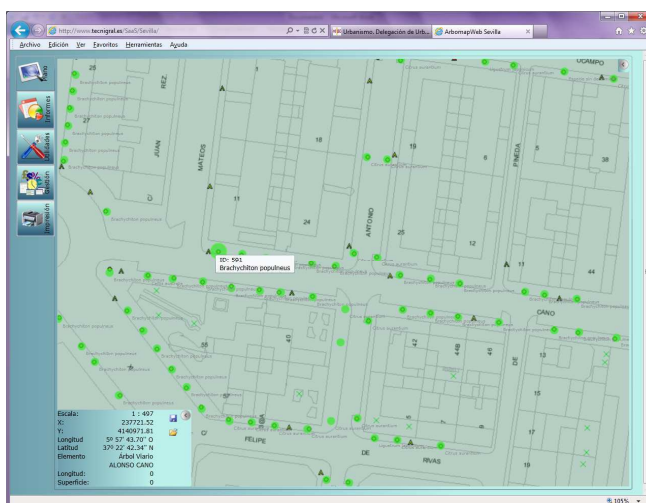
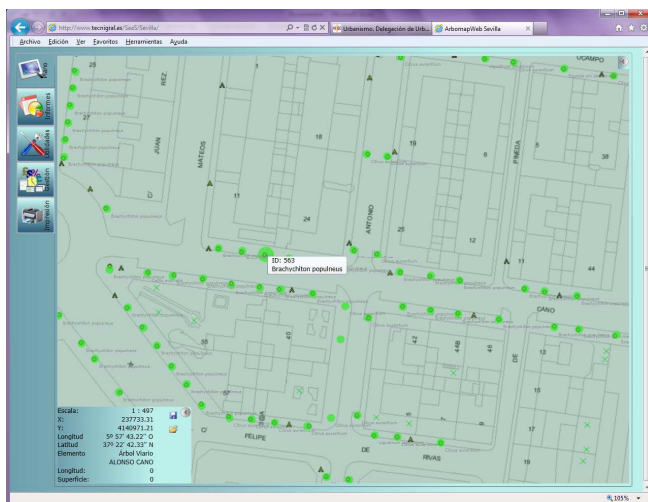
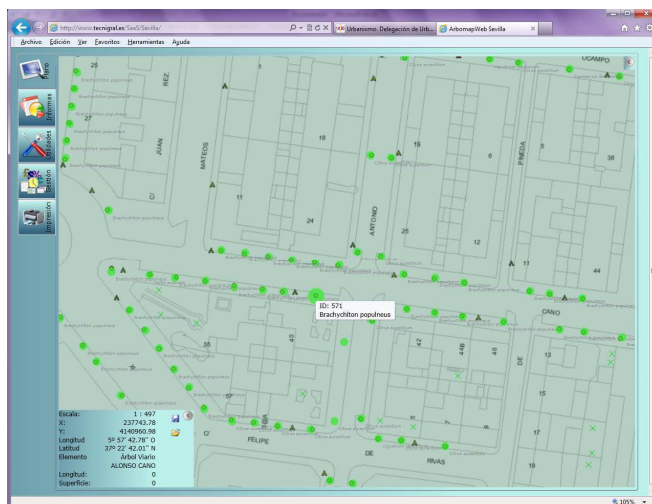
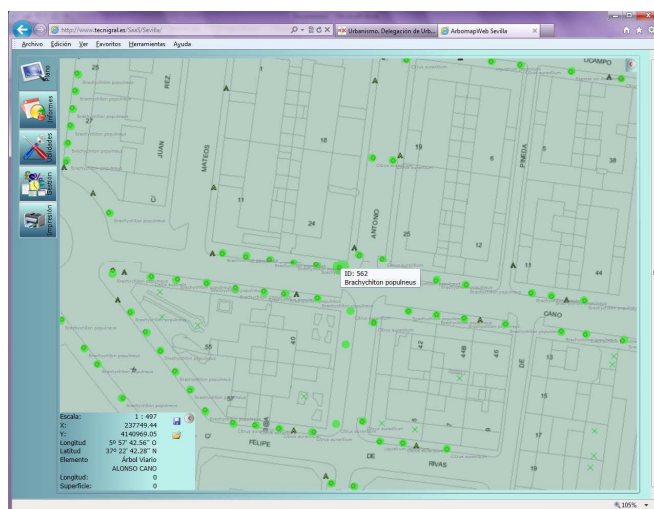
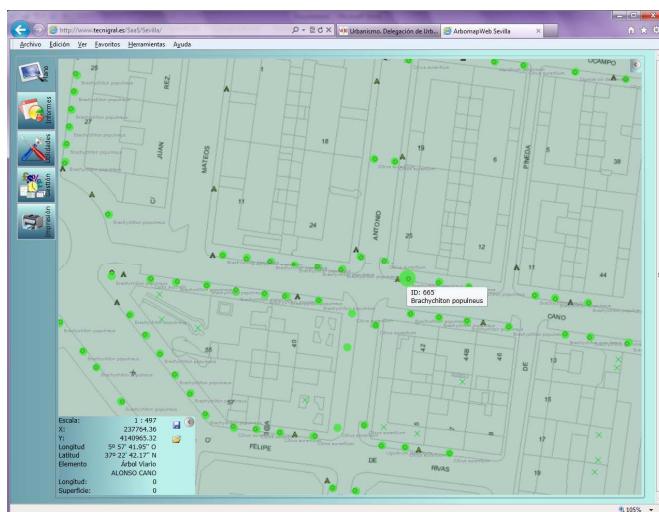
Identificación de ejemplares a sustituir en tramo afectado por obra.

Se adjunta croquis de ejemplares a sustituir con las Identificaciones del Gis del Servicio de Parques y Jardines.

La propuesta es, retirada de 6 ejemplares cuya identificación y detalle es:

- Apeo de ejemplar.
- Destoconado.
- Arreglo y adecuación de alcorque.
- Plantación de nuevo ejemplar de *Sophora japonica* piramidal.
